浜岡原子力発電所1号機 タービン建屋および原子炉建屋における水の漏えいについて

2021年1月12日

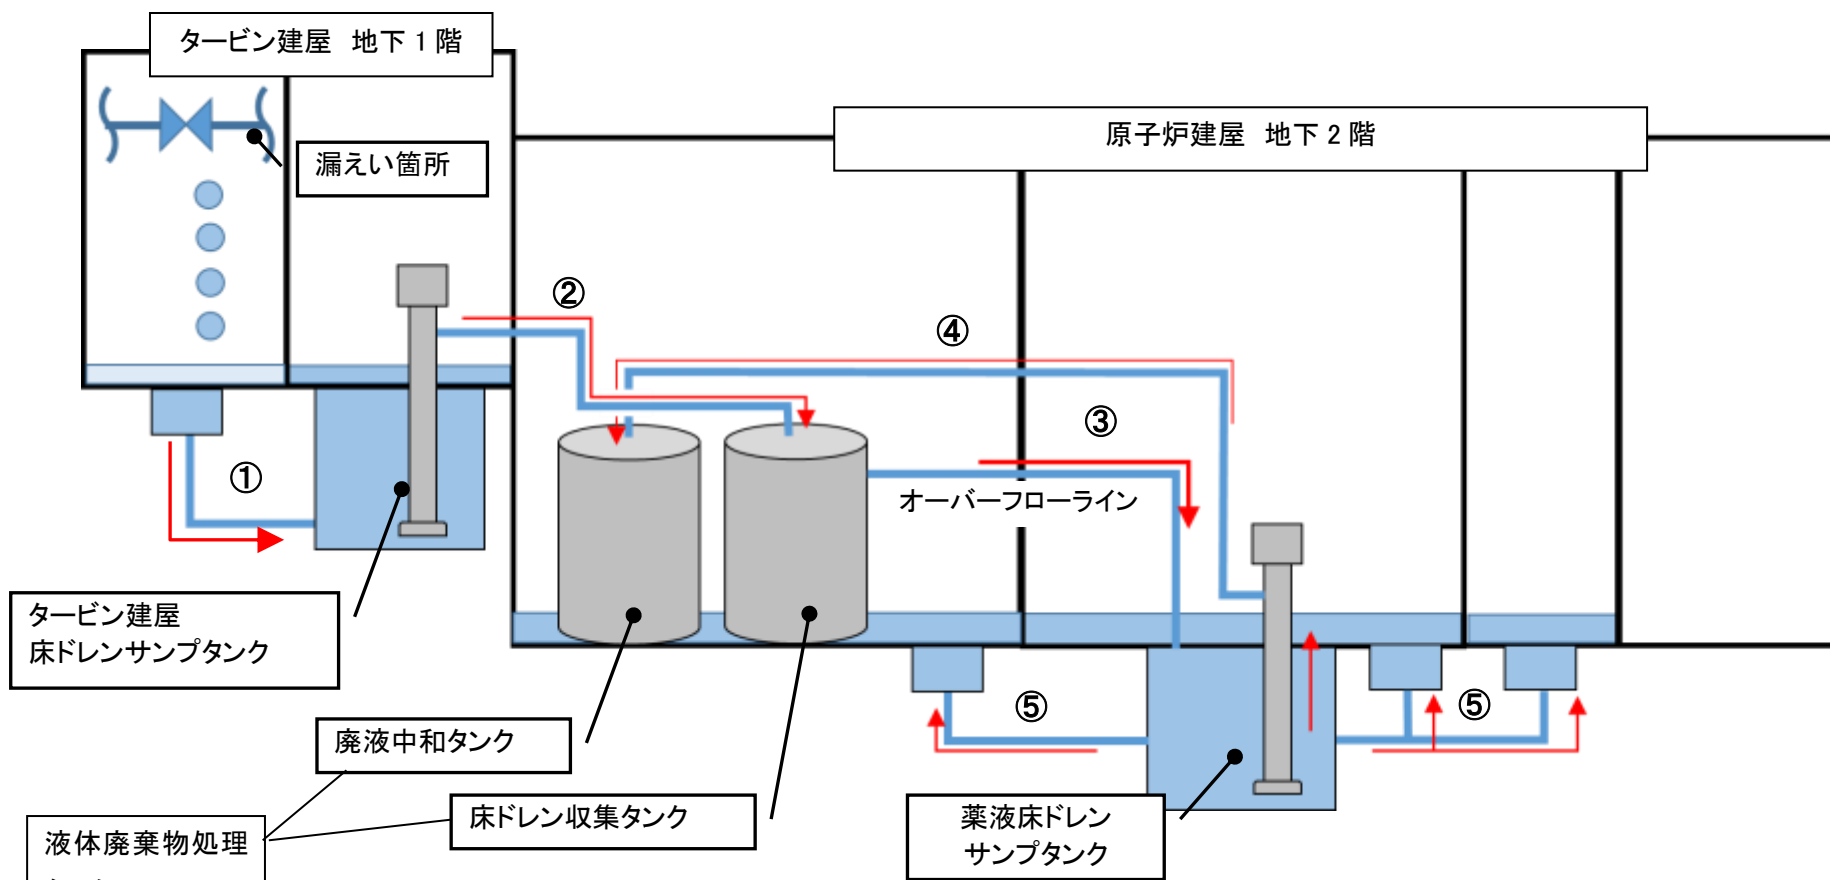
図1 タービン建屋から原子炉建屋への流入経路

- ① 漏えいした用水は、排水枡を通り、タービン建屋床ドレンサンプタンクへ
- ② タービン建屋床ドレンサンプタンクから床ドレン収集タンクへ
- ③ 床ドレン収集タンクへの流入量が多かったため、オーバーフローラインを通り、薬液床ドレンサンプタンクへ
- ④ 通常、薬液床ドレンサンプタンクから廃液中和タンクへ移送される(④)が、③の流入量の方が多かった(④<③)ため、排水枡を経由して、原子炉建屋地下2階フロアへ溢水した(⑤)。
