## 浜岡原子力発電所 3 号機 原子炉建屋 2 階における水の漏えいについて (続報)(原因と対策)

2021 年 10 月 15 日

浜岡 3 号機原子炉建屋 2 階において、原子炉ウェル(注 1)の除染(注 2)作業に使用した洗淨水を排水する際、洗淨水が排水枡から漏えいし、当社社員が被水した事象(2021 年 9 月 8 日お知らせ済)について、原因と対策がまとまったことから、お知らせします。

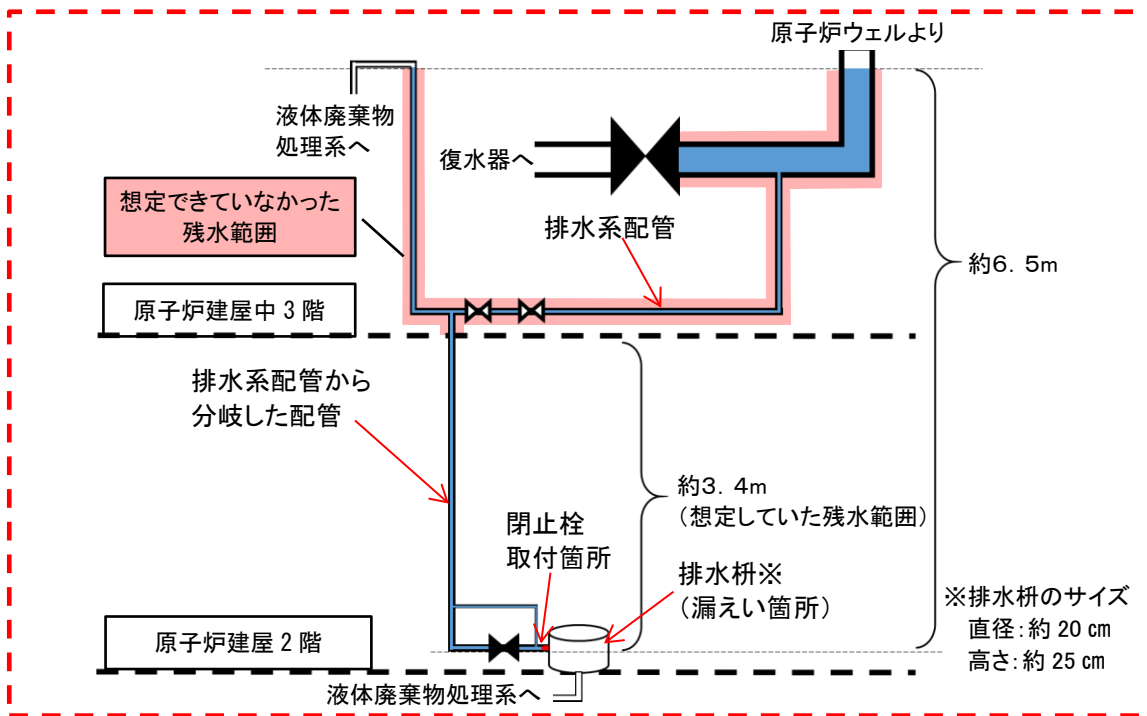
図2 図1部 詳細図 (配管内部の残水範囲)

事象の 概要と 問題点	<p>&lt;事象の概要&gt;</p> <p>①原子炉ウェルの除染作業に使用した洗淨水は、通常復水器に排水しておりますが、復水器が点検中であったことから、洗淨水を液体廃棄物処理系へ排水する計画としました。</p> <p>②作業計画段階で、洗淨水を液体廃棄物処理系に排水するにあたっては、排水系配管から分岐した配管に接続される排水枡から溢水する可能性があったため、排水枡と配管の接合部に閉止栓を取り付けることとしました。また、現場で配管の敷設状況を確認したところ、配管内部に水が溜まる範囲は、排水枡から燃料プール冷却浄化系熱交換器(A)室の天井付近(約 3.4m)までと判断し、慎重に閉止栓を取り外せば問題なく排水できると考え、排水機能が付いていない閉止栓(図 3 参照)を選定しました。</p> <p>③実際には液体廃棄物処理系へ繋がる排水系配管は立ち上がっていたため、想定した範囲以上に洗淨水が残っており、閉止栓に高い圧力がかかっていました。(図 2 参照)</p> <p>④除染作業終了後、この状態で閉止栓を取り外したところ、閉止栓の構造上、排水量の調整ができなかった(図 3 参照)ため、想定以上の水の勢いにより周囲に飛散し、閉止栓の取り外し作業を行っていた当社社員の被水に至りました。</p> <p>⑤被水した当社社員は、当日のうちに身体の表面汚染密度を測定し、汚染がないことを確認しています。</p> <p>&lt;問題点&gt;</p> <p>作業計画段階で以下の問題点がありました。</p> <p>①配管内部の残水量を正確に把握できていなかったこと。</p> <p>②適切な閉止栓を選定していなかったこと。</p>
原因 と対策	<p>&lt;原因&gt;</p> <p>①現場や配管の高さ関係を示した図面を確認しなかったため、配管内部に想定以上の残水があることに気が付きませんでした。また、この確認行為を作業手順に定めるよう社内規程に定めていませんでした。</p> <p>②排水枡からの溢水防止を考えるにあたり、排水時の漏えいリスクを過小評価していたことにより、排水量を調整できる閉止栓(図 4 参照)を使用することまで思いが至っていませんでした。また、慎重に閉止栓を取り外せば問題なく排水できると考え、被水を想定した飛散防止措置まで思いが至っていませんでした。</p> <p>&lt;対策&gt;</p> <p>①閉止栓取り付け箇所で残水の排水作業を行う場合は、作業計画段階で、現場や配管の高さ関係を示した図面を確認し、配管内部の残水範囲および残水量を把握するようにします。これを確実なものとするため、同様な作業を実施する際には、配管内部の残水範囲および残水量を把握する確認行為を作業手順に定めることを社内規程に定めます。</p> <p>②閉止栓を設置することにより、配管内に残水が想定される場合は、排水量を調整できる閉止栓を使用することを社内規程に定めます。また、放射性物質を含む水の飛散リスクがある場合は、ビニールシートなどによる飛散防止措置を確実に実施することを社内規程に定めます。</p>
