**浜岡原子力発電所 1号機 原子炉機器冷却水系の冷却水を補給するタンクの  
レベル低下について～外部への放射能の影響なし～  
(続報:原因調査の結果 中間報告)**

2023年4月13日

当社は、1号機原子炉機器冷却水系(注1)の冷却水を補給するタンクのレベル低下事象(2022年10月3日お知らせ済)について、現在、原因調査を進めています。このたび、タンクのレベル低下原因を特定したことから、お知らせします。

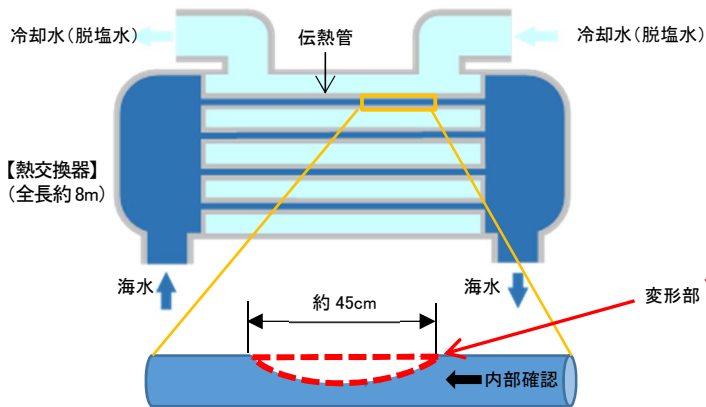
図1 熱交換器(A-2)伝熱管変形部(イメージ)

熱交換器(A)系2基(A-1、2)について、以下のとおり調査をおこないました。  
 この結果、漏れ確認や内部確認により、冷却水は熱交換器(A-2)の伝熱管の1本で確認された変形部分から、海水側に漏れいしたものと考えています。  
 また、伝熱管の欠陥確認の結果より、厚さが一様に減っている伝熱管が漏れいの確認された伝熱管の周辺に集中していることを確認しました。  
 今後、これらの状況に至った原因や漏れいとの関係について、引き続き調査してまいります。

調査方法	結果
水張りによる漏れ確認	熱交換器(A)系2基の水張りをおこない熱交換器(A-2)の伝熱管1本からの漏れを確認しました。
ファイバースコープ(注2)による内部確認	漏れを確認した伝熱管の内部をファイバースコープで確認した結果、伝熱管の一部が変形していることを確認しました(図1、図2参照)。 また、変形部分以外には、漏れいに至るような傷や孔等は確認されませんでした。
渦流探傷試験による欠陥確認(注3)	漏れを確認した伝熱管の一部に変形が認められたため、熱交換器(A-2)系の伝熱管(漏れを確認した伝熱管を除く)について、伝熱管自体の欠陥を調べる渦流探傷試験を実施した結果、厚さが一様に減っている(平坦減肉)伝熱管が漏れいを確認した伝熱管の周辺に集中していることを確認しました。 また、過去の同試験結果から、1号機の全ての熱交換器((A-1、2)、(B-1、2))において平坦減肉が特定の範囲に集中していたことを確認しました。 なお、2～5号機の熱交換器の過去の同試験結果では、伝熱管の平坦減肉が確認されているものの、その伝熱管の数は僅かであり、特定の範囲に集中している状況は確認されておりません。
