# ガス遮断器における油圧操作装置の延命化

劣化調査と保全方策展開

## Extending the Life of the Hydraulic Operating Mechanism for Gas Circuit Breakers

(送变电技術センター 技術G)

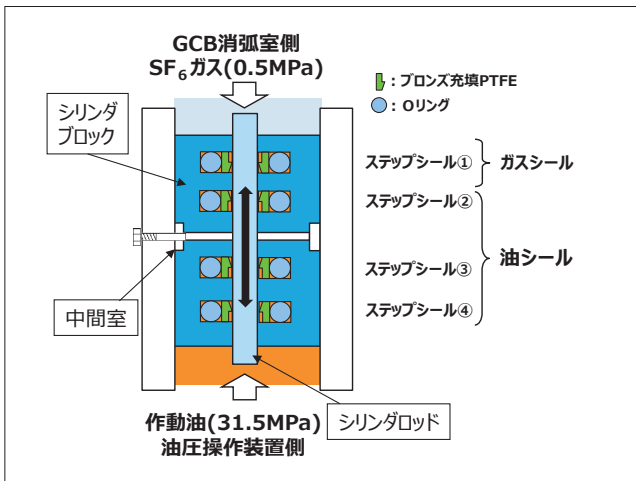
油圧操作装置と遮断部の連結は直結構造となっており4層ステップシール（組合せシール）方式を採用している（第3図）。

そのため、ステップシール②へ油圧の影響を及ぼさないように中間室から自動的に抜油をすることで、軸シールの延命化が期待できる。また、ステップシールを構成しているOリングの圧縮永久歪率は、30～60%程度であったため、十分に長期使用が可能である。

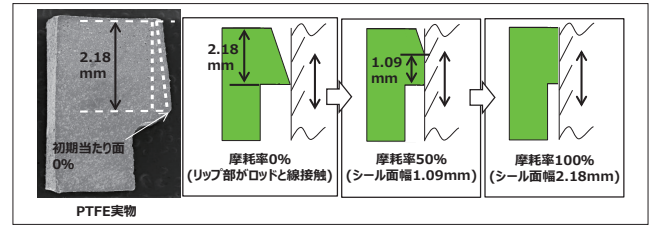
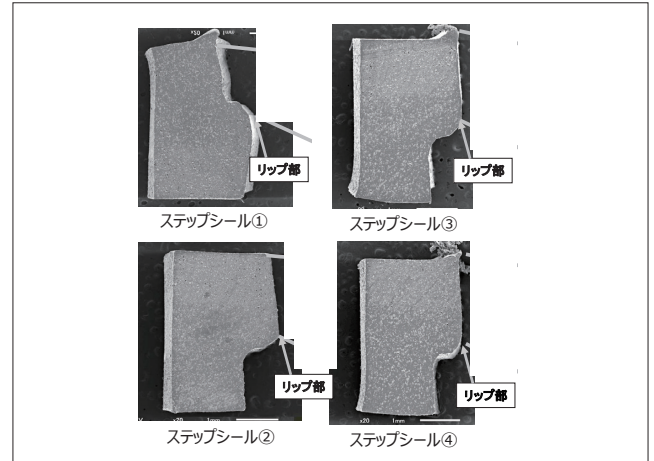
ステップシール方式では、摺動部の直接的なシールをPTFE（樹脂のシール材料）で行っているため、Oリングの一般的な劣化指標である圧縮永久歪率ではなく摩耗率で評価を行った。摩耗率100%でシール性能が喪失していると判断した（第4図）。

撤去機器の油圧シリンダ軸シール部を分解して調査したPTFEの断面を第5図に示す。

油圧の影響を最初に受けるステップシール④は摩耗率

が100%に達しシール性能が失われており、ステップシール③は摩耗率が89%まで達しており、シール性能が限界に近い状態であった。ガス側であるステップシール①の摩耗率は26%とまだ十分にシール性能を有しており、ステップシール②は摩耗率18%と、さらに十分なシール性能を有していた。ステップシール②③④のシール性能が喪失すると、ガス側に油が流入することから、ステップシール②の寿命が油圧シリンダシール部の寿命を決定付ける。
