結晶方位解析手法を用いたガスタービン動翼の信頼性評価

Structural integrity assessment of a gas turbine blade based on crystal orientation analysis method

(電力技術研究所 材料技術G 材料T)

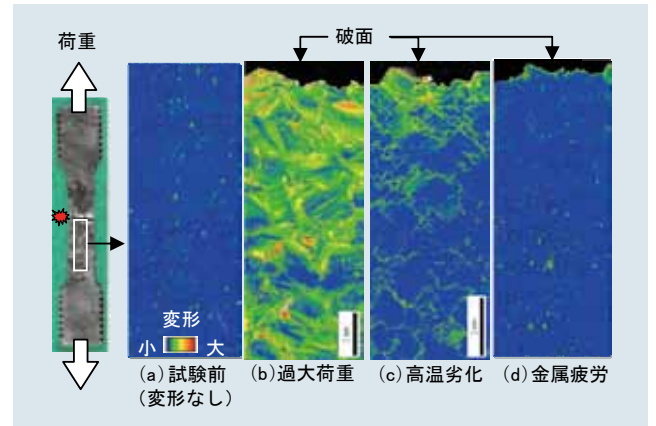
第4図 様々な破壊様式による破壊断面の変形形態

果、第4図 (a) ~ (d) に示すように、負荷形態と対応した結晶方位の変化があることが判明した。次に損傷翼のき裂部を観察したところ、第5図のように、第4図 (d) : 金属疲労と同じ特徴であったため、実機のき裂は金属疲労、すなわちガスタービンの起動停止に伴う動翼の急激な温度変化の繰返しの結果発生したものと推定された。

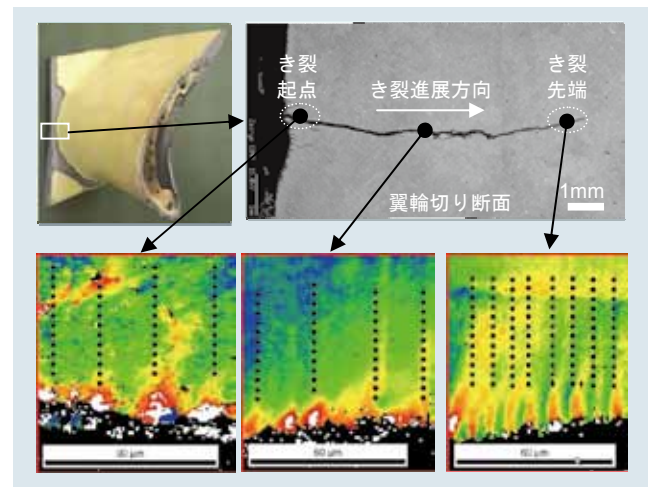
第6図 き裂部断面の縞状変形跡

次に、翼の取替え要否を判断するための余寿命評価に取り組んだ。損傷翼はき裂部のごく表層しか変形していなかったが、さらに詳細に結晶方位解析を行った結果、第6図に示すように、き裂が進展した跡に年輪のような縞模様が認められた。これは1回の起動停止の金属疲労によって進展したき裂1回ごとの変形の痕跡と考えられる。他の部分もこの縞模様を確認したところ、初め(き裂起点)は間隔が広く、徐々に間隔が狭くなっていったことから、き裂の進む速度は徐々に遅くなっていることが判明した。き裂発生から寿命(翼内外面貫通)に至るまでのき裂の進み方を推定した結果を第7図に示す。その結果、翼を貫通するまでの余寿命は起動停止300回(約2年)分以上あることがわかり、き裂が生じた損傷翼であっても直ちに取替える必要がなく、当面の信頼性に問題ないと評価することができた。結果として当該プラントでは損傷翼を含んだままその後約1年間無事に運転し、定期点検を迎えることができた。

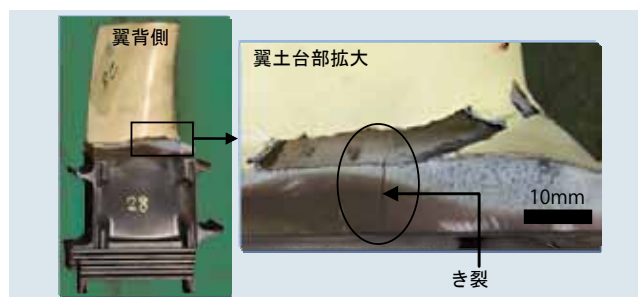
第3図 損傷した動翼の外観

最新鋭のコンバインドサイクルプラントで、ガスタービン動翼に想定外の損傷が発生した。動翼の設計寿命の約40%で、動翼のほとんどに第3図のような顕著なき裂が発生しており、その原因と余寿命を評価することとした。
