広域に発生する照明ちらつき事象（フリッカ）のメカニズム解析

背景・目的

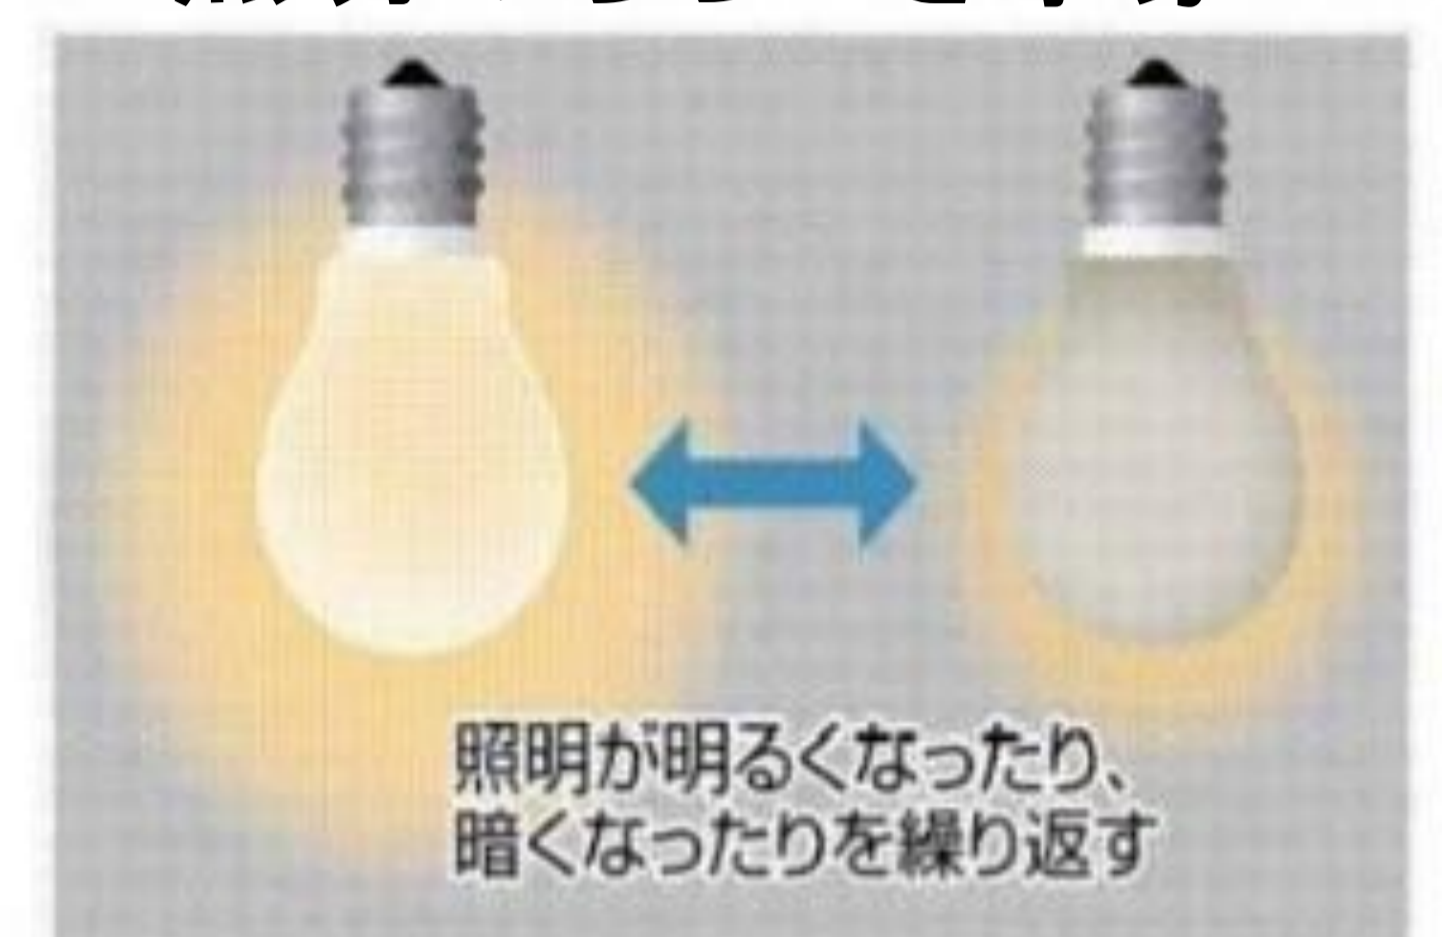
照明のちらつき事象

- 人間の目がちらつきを感じやすい 6~7回/秒の明暗が継続します。
- ちらつき事象の発生原因
 - 太陽光発電設備が変電所から遠く離れた場所に設置されていたこと
 - 太陽光発電用パワーコンディショナ(PCS)の保護装置が、停電検出のための信号(無効電力)を一斉に同期して出す仕様であったこと
 ①、②が影響し、信号(無効電力)により配電線全体の電圧が変動したことで発生しました。
- ちらつき事象の発生し易い条件

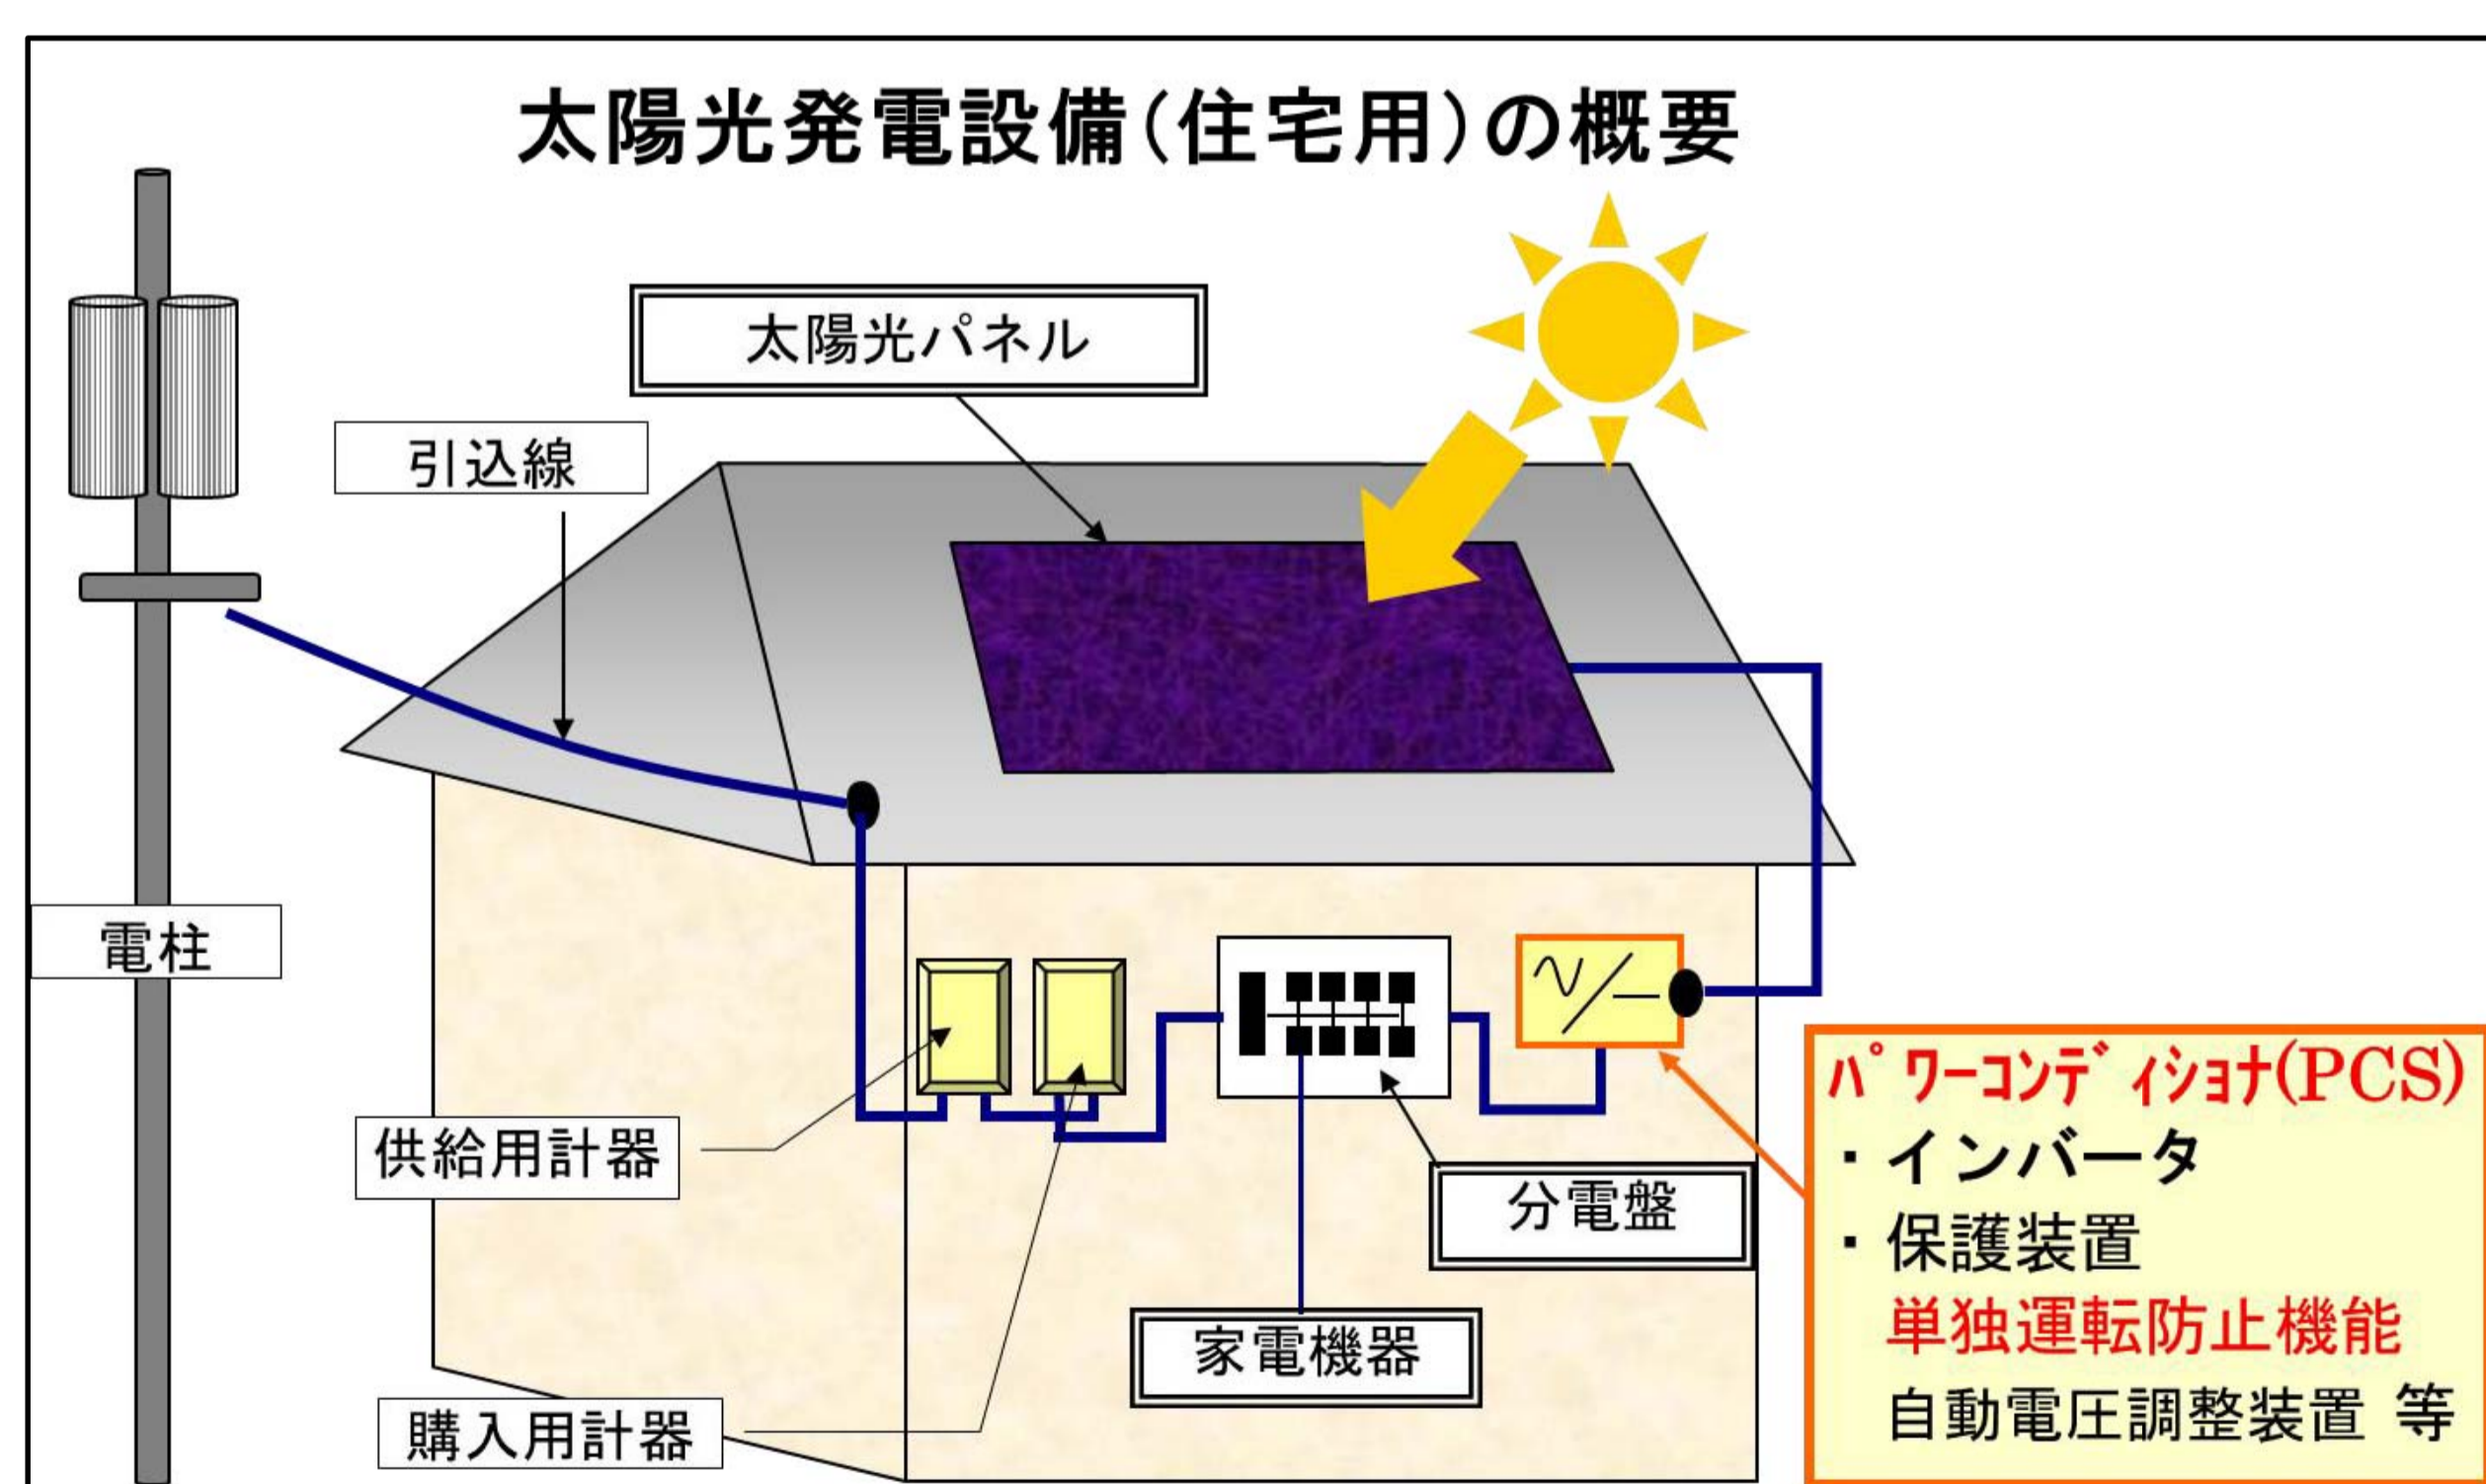
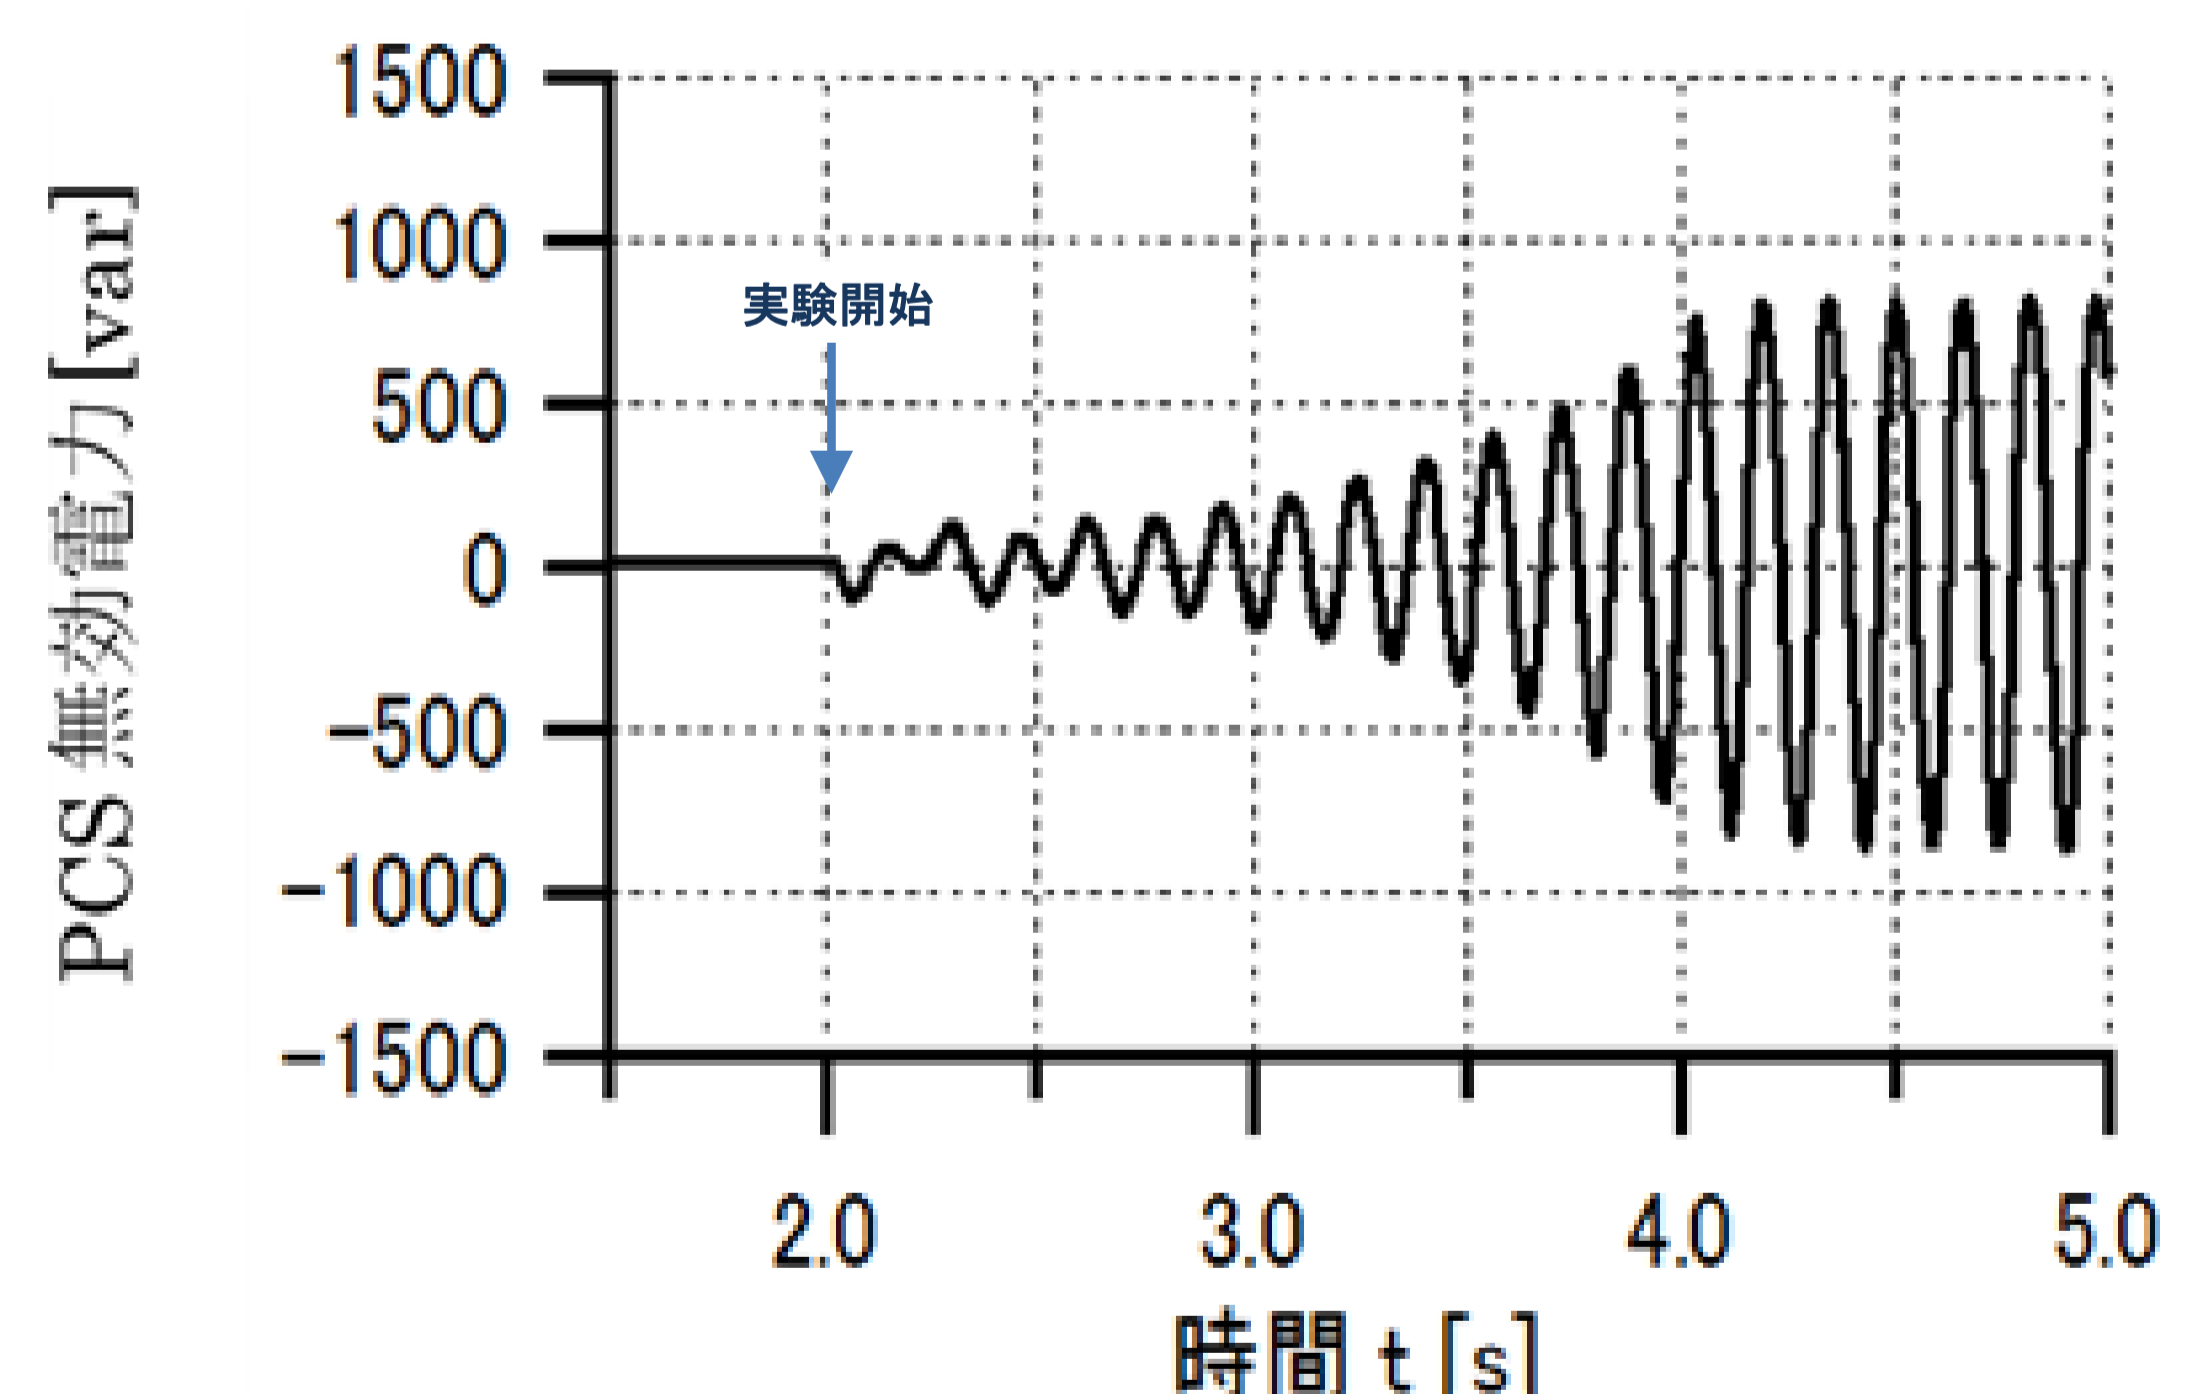
新型能動的方式※を用いたPCSが、大量に長距離配電線の末端付近に連系された場合

※ 近年の低圧用PCSの大多数に用いられている停電検出方式。

- メカニズム解析の結果から、ちらつき事象を早期に解消しました。
- ちらつき事象が全国的に拡大することを想定し、未然防止に向けた働きかけを行いました。
