現場を支える化学分析技術

電磁接触器の不具合

不具合の原因を調べる

発電所復水器フィルタにこんな付着物が？！

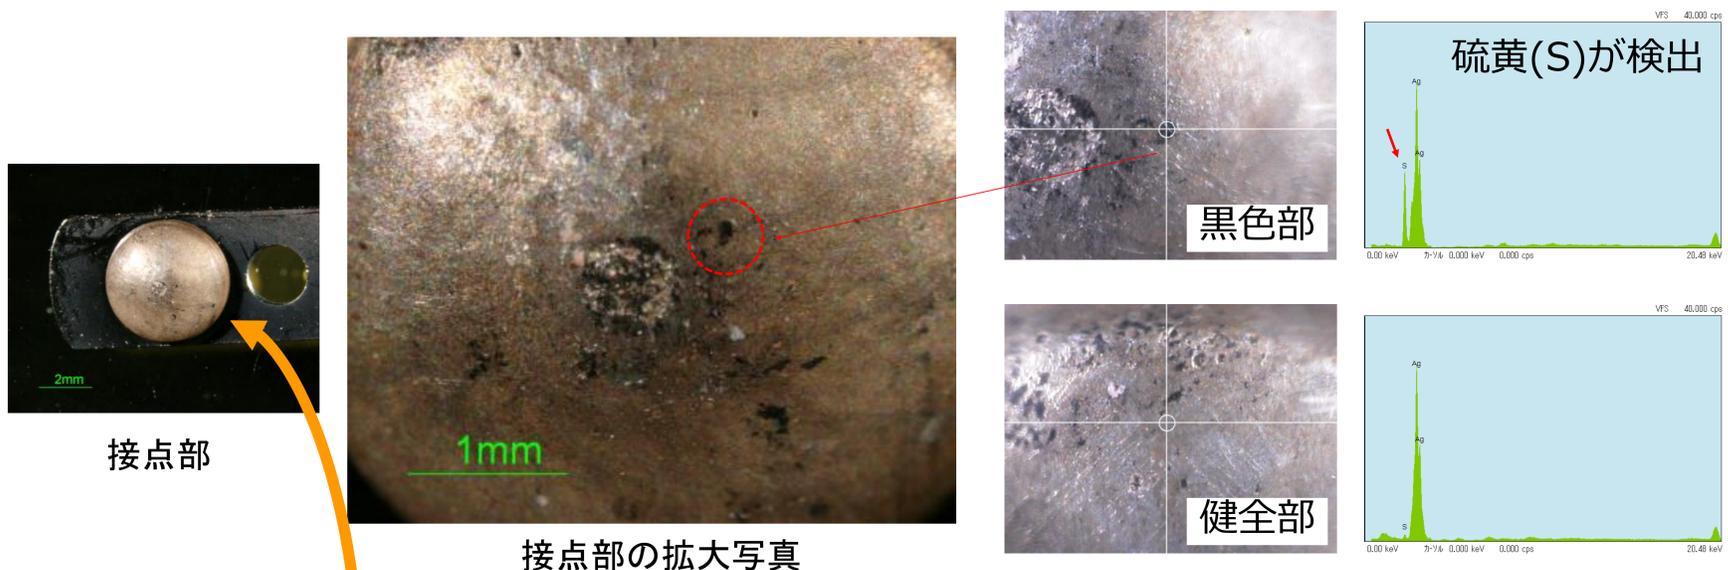
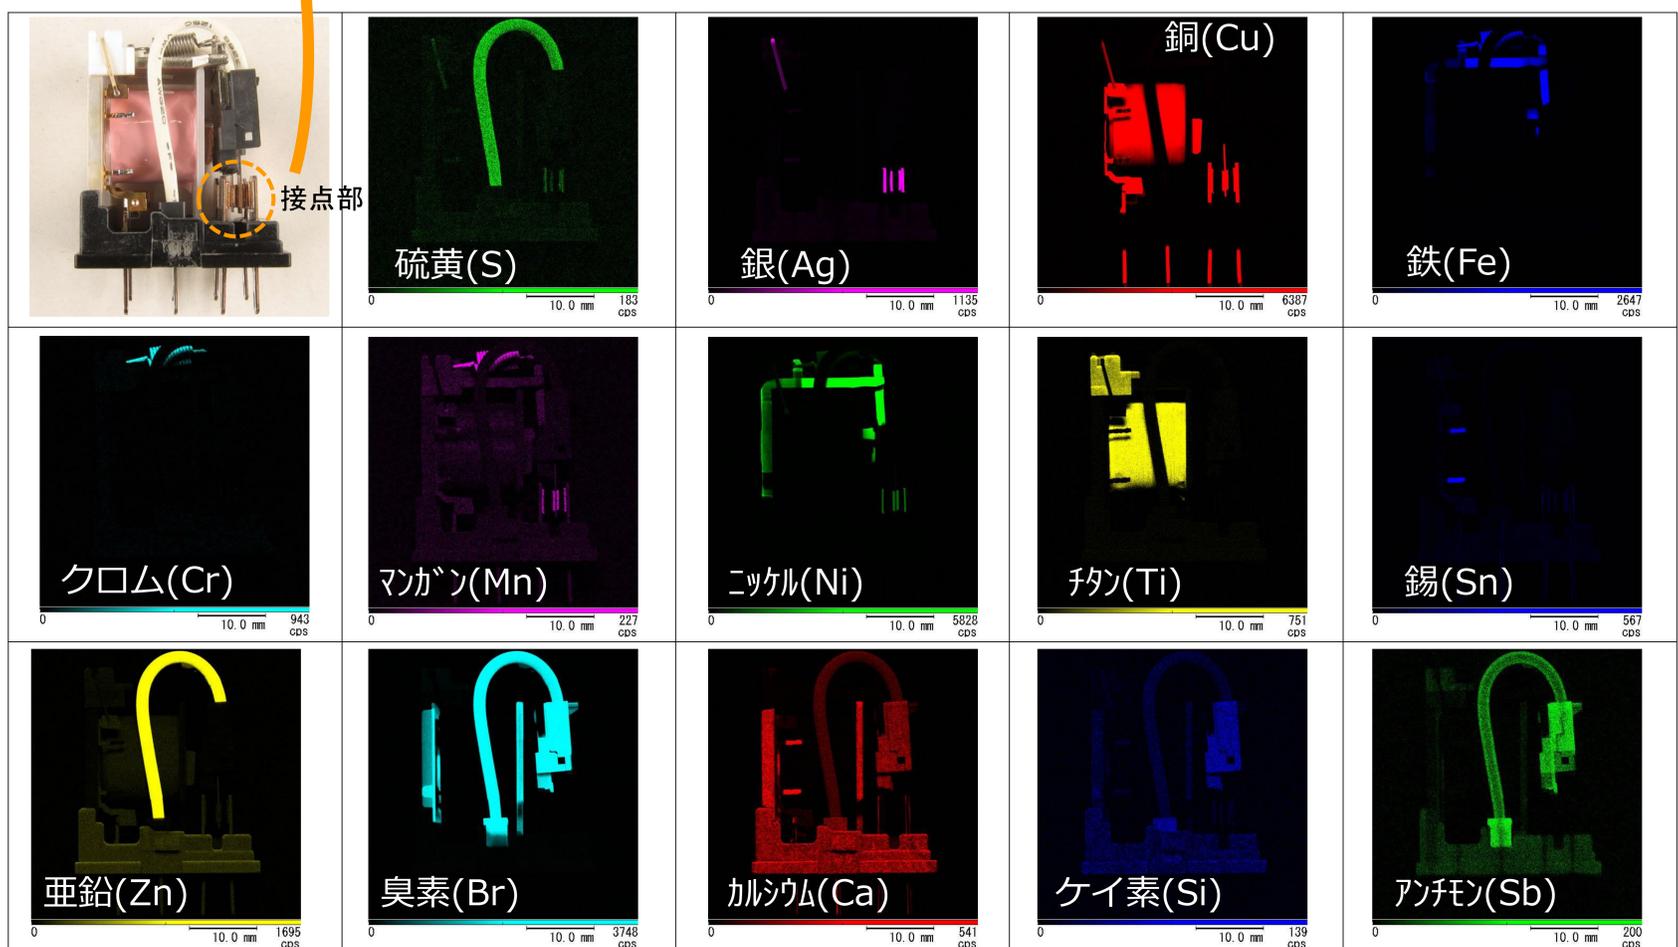
● 接点表面の黒変部分の分析により、硫黄が付着している事が確認されました。また、電磁接触器全体のマッピングにより、どのような元素を含む部品が使用されているかが判ります。

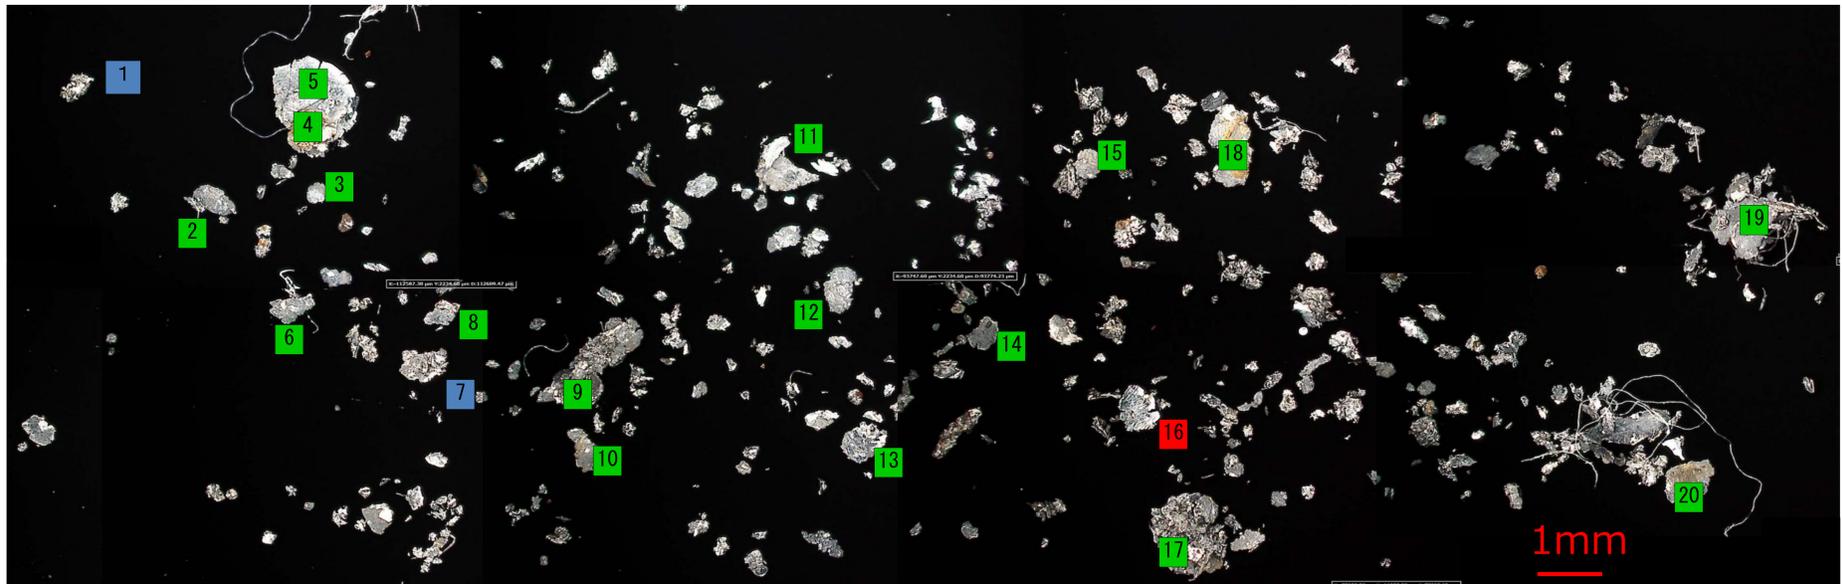
- 潤滑油のストレーナで、金属光沢を持つ異物が確認されました。
- 個別粒子の分析により、軸受に使用されている材料（SUJ3相当）が検出され、軸受損傷の可能性が高いことを明らかにしました。

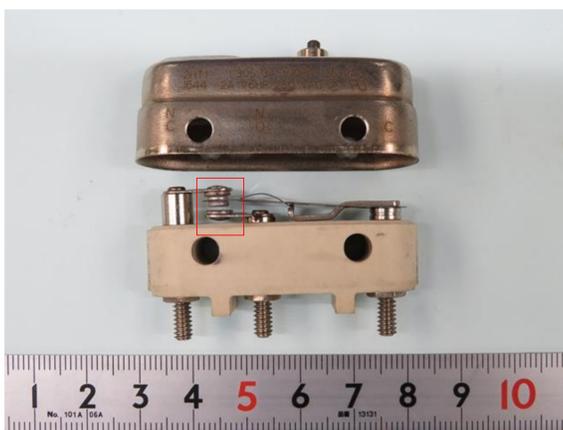
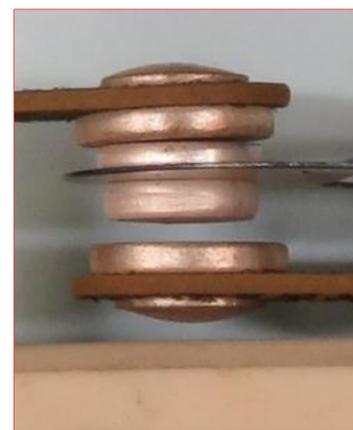
- 火力発電所の起動停止の動作に関わる検出器（リミットスイッチ）からの誤信号が頻発したため、スイッチの分析によって原因を調べました。

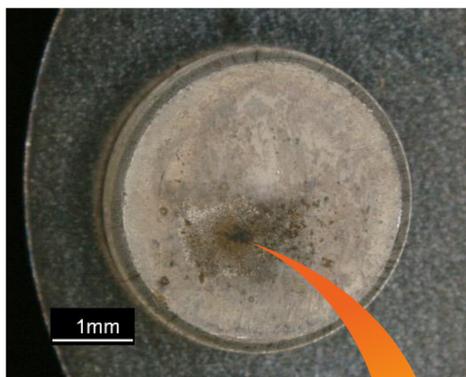
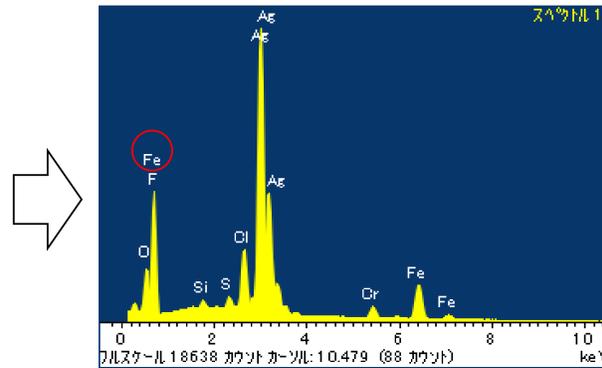
- ①原因は鉄の腐食物

- 不具合の原因：スイッチの接点に鉄の腐食物が挟まった
- 鉄の腐食物は「錆」ではなく「フッ化鉄」
- 配線の被覆が劣化してフッ化水素が発生→鉄製品を腐食させた

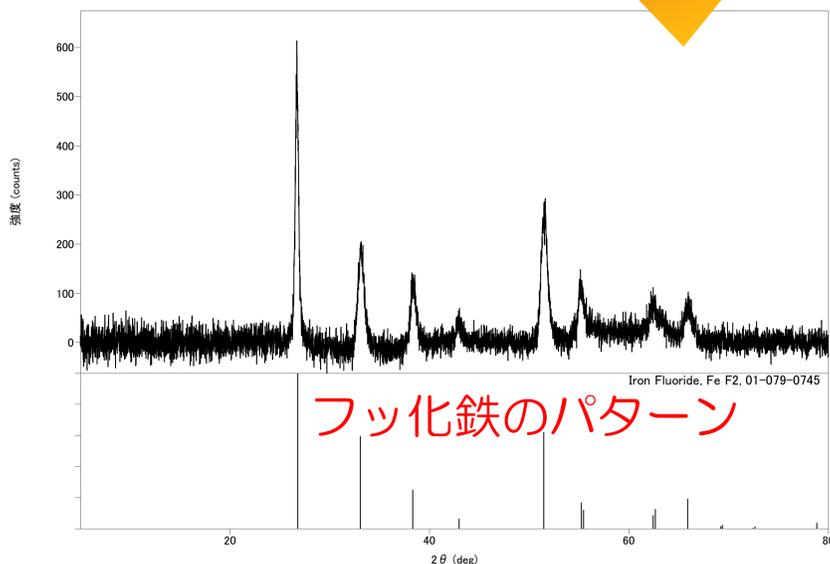
- ②錆のように「錆」ではない

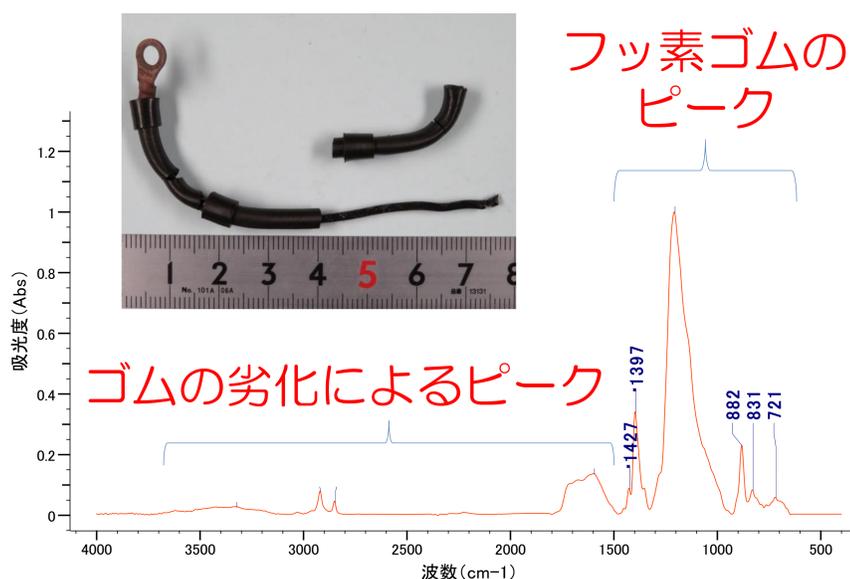
- ③腐食の原因はフッ素ゴムの劣化

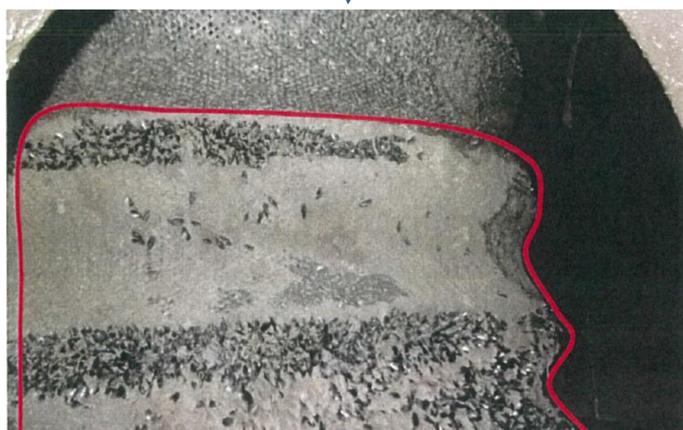
フィルタ外面に付着した石灰状付着物

- 火力発電所の復水器渦流フィルタ（パンチングメタル）に石灰状の異物が付着していたため、原因調査のため付着物の分析を実施しました。

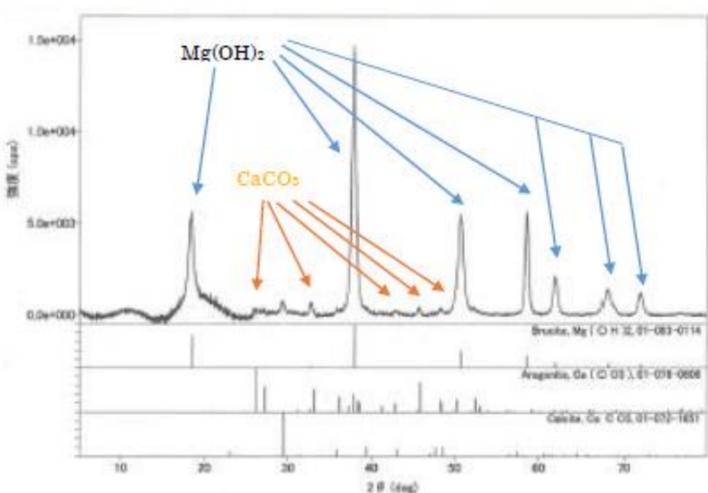
付着物のXRDチャート

付着物の主成分は、水酸化マグネシウム ($Mg(OH)_2$)、炭酸カルシウム ($CaCO_3$) であった。
フィルタ付着面に、鉄(Fe)、銅(Cu)、亜鉛(Zn)の金属成分が確認された。

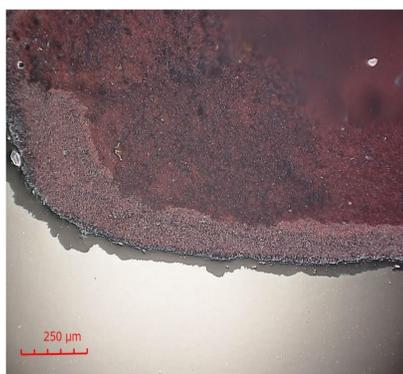
鉄粒子が付着した蒸発管の内面写真

持ち込まれた鉄の微粒子（パウダー状スケールと呼ばれている）が、蒸発管内面に付着・堆積した様子。堆積したパウダー状スケールは、密度が低く、少量の堆積でも熱伝導に影響を与えると報告されています。

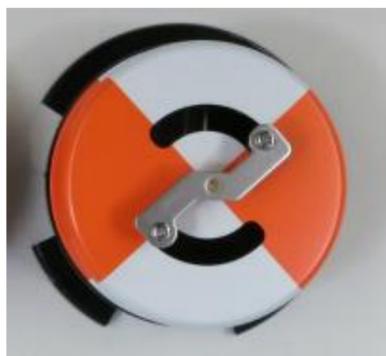
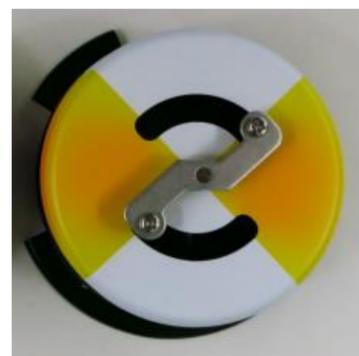
配電線の過電流表示器が退色し、地上から目視で確認しにくくなったため、どのような条件で退色するかを調べた。
