平成18年10月27日

会 社 名 中部電力株式会社
代 表 者 名 取締役社長 三田 敏雄
(コード番号 9502 東証・大証・名証1部)
問 合 せ 先 原子力部業務グループ長 増田 博武
(TEL. 052-951-8211)

浜岡原子力発電所5号機 低圧タービン羽根損傷の原因と対策について

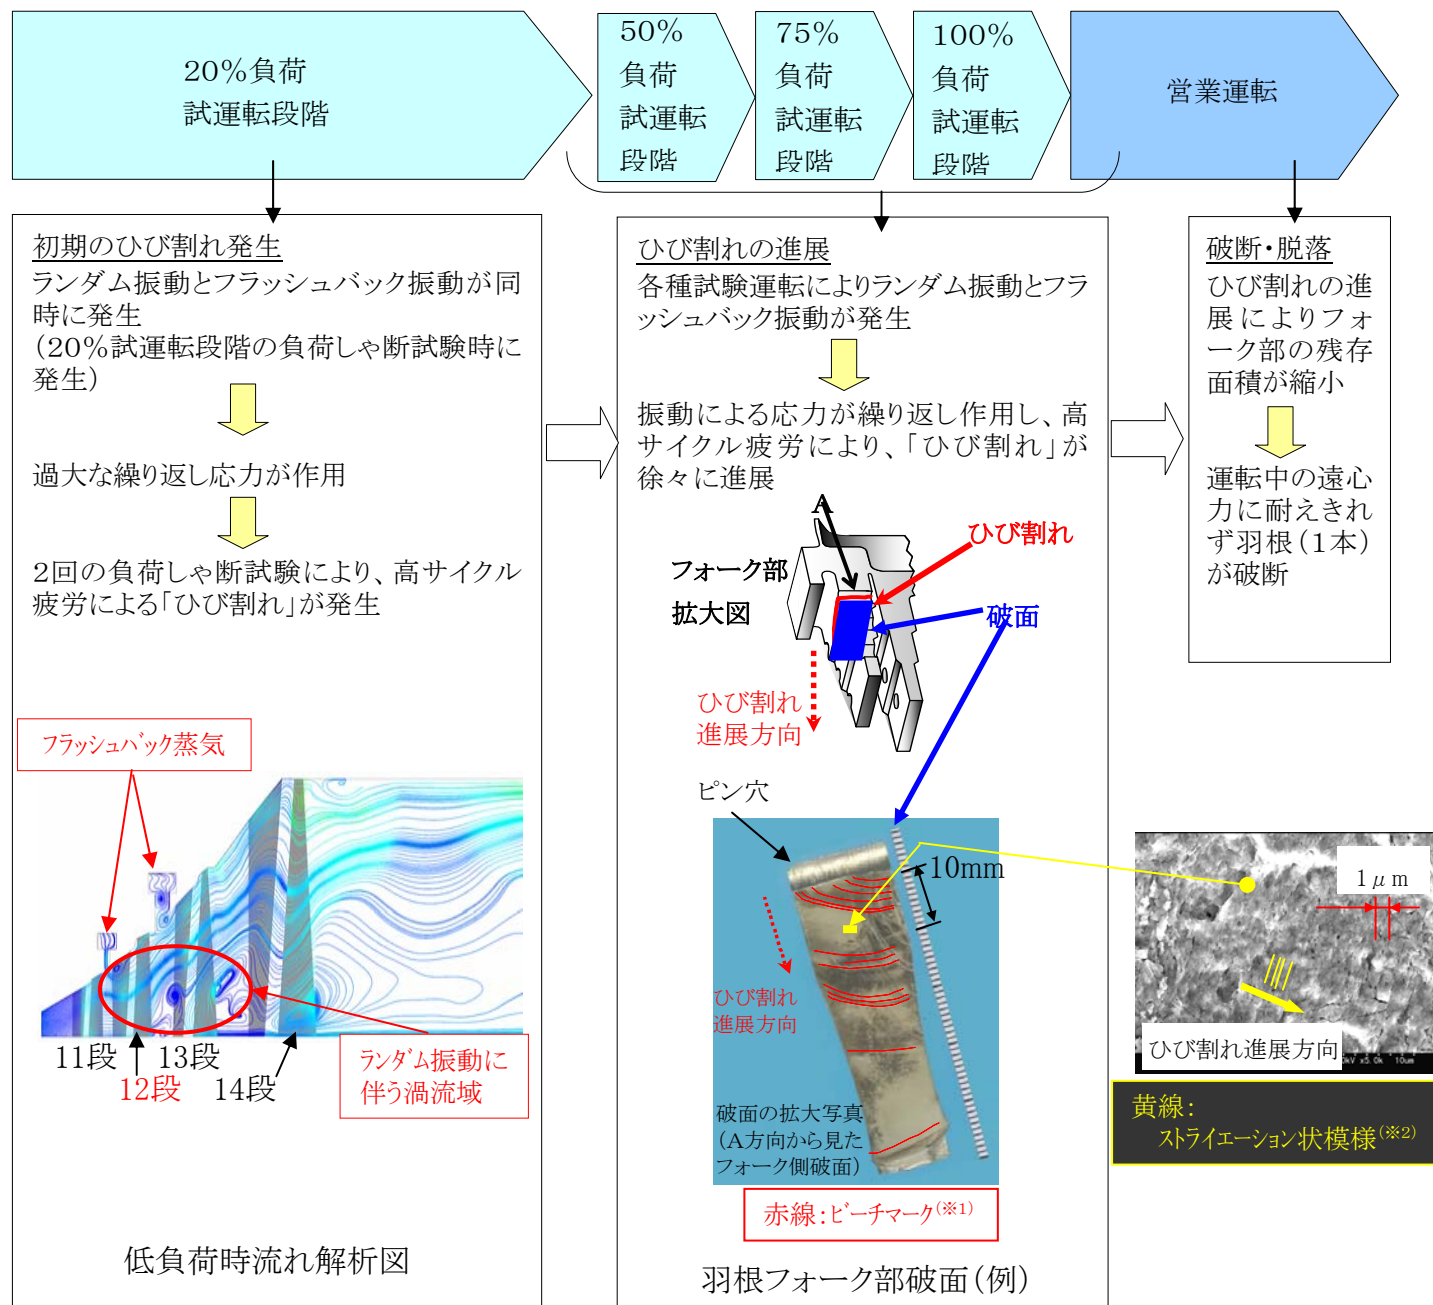
ランダム振動およびフラッシュバック振動の応力評価などの結果から、第12段羽根フォーク部の初期のひび割れは、5号機の試運転中に実施した20%負荷しゃ断試験時にランダム振動およびフラッシュバック振動が同時に発生し、それぞれに起因した応力が重なり合って繰り返し作用したことにより、高サイクル疲労によって発生したと推定しています。

その後、ひび割れは、試運転や営業運転中に、ランダム振動またはフラッシュバック振動による応力によって進展しました。脱落した羽根（1本）についてはフォーク部の残存面積がひび割れの進展により減少し、回転に伴う遠心力に耐えきれず破断に至ったものと推定しました。

ひび割れ発生・進展のメカニズムについて以下のとおり推定しました。

(※1) ピーチマークは、疲労破面において観察される模様で、これからひび割れ進展の履歴を知ることができます。

(※2) ストライエーション状模様は、疲労破面において電子顕微鏡レベルで観察されるすじ模様で、進展方向に対して直角に並んでいます。

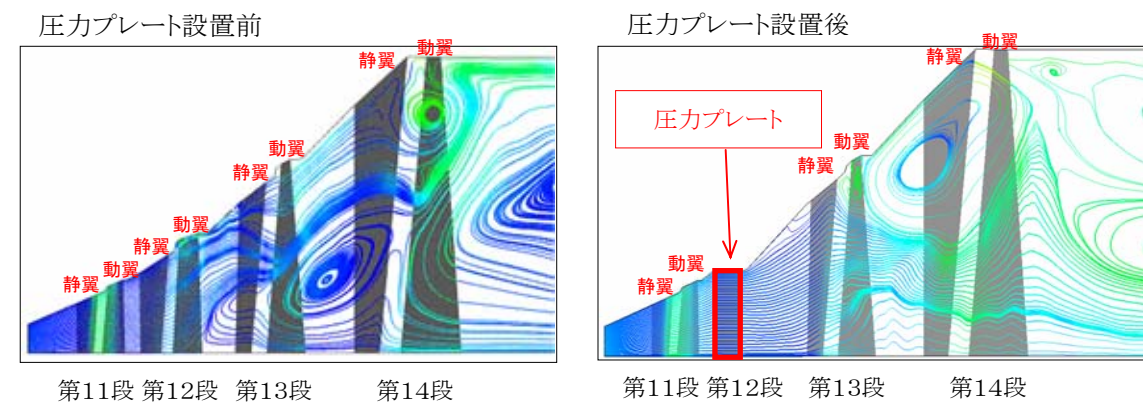
◆低負荷時(5%程度) 流れ解析結果

圧カプレートを設置した場合、ランダム振動については、下図のように圧カプレート設置後の方が、設置前に比べ蒸気の渦流域が小さく、後段である第13段および第14段に対する低負荷時の蒸気の流れ状況も改善されるため、その影響は小さくなります。
