浜岡5号機 湿分分離加熱器(A)配管溶接部の熱処理データ疑義の概要

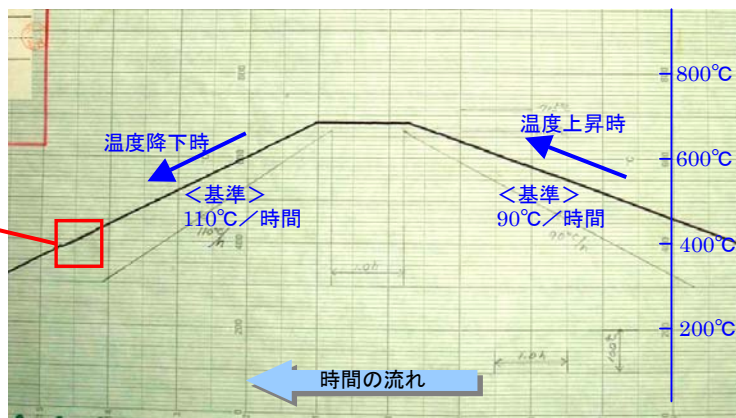
【実際の温度記録】

平成13年7月に、日立の工場で行われた、5号機湿分分離加熱器(A)の第1段加熱器に接続する配管溶接部の溶接後熱処理について、温度記録を確認したところ、昇温後の温度降下過程において約420℃～約370℃付近で記録に一部消されたような痕跡を確認しました。

この痕跡から、温度降下過程の一部で、基準となる冷却速度を上回る速度で温度が降下していたものと考えられます。

温度記録には、6箇所の温度のデータが記載されており、その内、当該配管溶接部の温度のデータが消されたような痕跡を確認しました。

このため、今後、速やかに当該配管溶接部の健全性の確認を実施してまいります。
