平成 20 年 12 月 17 日

現在、5号機の気体廃棄物処理系(※1)で水素濃度が上昇した原因および希ガスホールドアップ塔(以下、「H/U塔」という。)(A)の温度が上昇した原因について点検・調査を実施しておりますが、これまでの状況についてお知らせします。

1. 点検・調査状況について

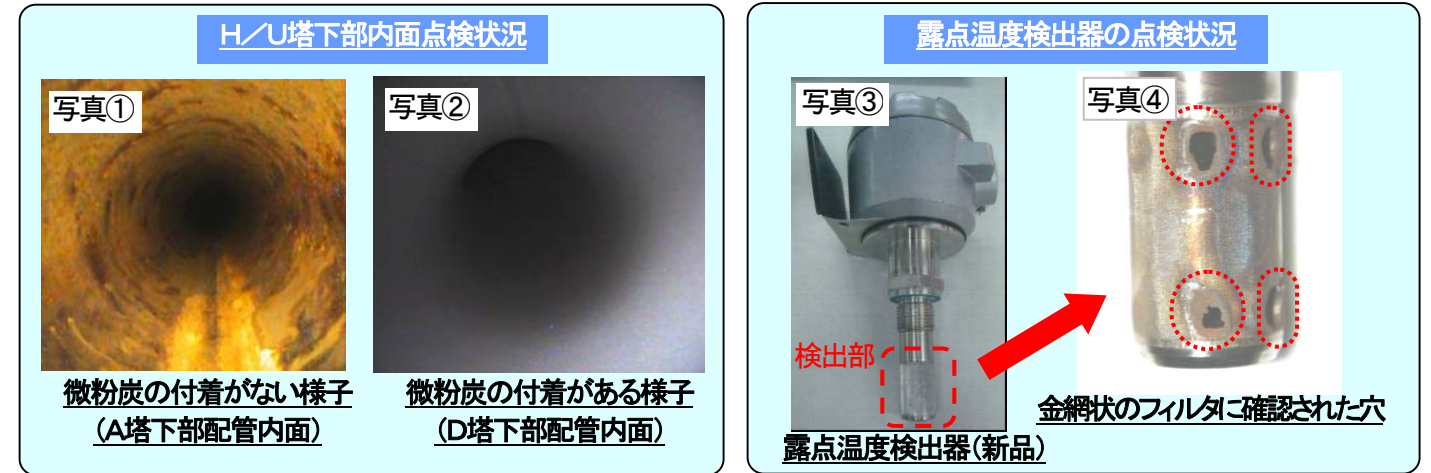
機器の点検	排ガス再結合器	<ul style="list-style-type: none"> <li>本体および内部の触媒の点検を実施し、異状がないことを確認</li> <li>一部の触媒を採取し、走査型電子顕微鏡で表面観察を行い、異状がないことを確認</li> </ul>
	H/U塔	<ul style="list-style-type: none"> <li>A塔上部のマンホールを開放し、目視確認の結果、異状がないことを確認</li> <li>A塔～D塔について、ファイバースコープを用いて塔下部内面の確認を実施し、A塔では確認されなかった微粉状の活性炭が、B～D塔では一面に付着していることを確認…(写真①、②)</li> <li>希ガスを使用した活性炭の吸着性能試験を実施し、設備の使用前に実施する検査データと比較して有意な差がないことを確認</li> </ul>
	排ガス予熱器 排ガス復水器 除湿冷却器 排ガスフィルタ	<ul style="list-style-type: none"> <li>内部の目視確認を実施し、異状がないことを確認</li> </ul>
	主要弁	<ul style="list-style-type: none"> <li>開放点検を実施し、異状がないことを確認</li> <li>一部について内部に錆を確認</li> </ul>
	配管	<ul style="list-style-type: none"> <li>内部に錆が確認された弁の周辺配管で、内面に錆を確認</li> </ul>
	計測機器	<ul style="list-style-type: none"> <li>H/U塔入口に設置された露点温度検出器の検出部に取り付けられた金網状のフィルタが変色し、複数の穴が開いていることを確認…(写真③、④)</li> <li>その他の計測機器については、異状がないことを確認</li> </ul>
	調査	<ul style="list-style-type: none"> <li>水素濃度に対する酸素濃度の比率(以下、「酸素/水素濃度比」という。)が低下すると、水素と酸素の再結合反応が不安定になる領域が、他電力で確認されたものと同様の領域にあることを確認…(図1)</li> <li>『不安定領域』においては再結合器に流入する蒸気の流速が早い場合、再結合器出口水素濃度が上昇する傾向を確認</li> <li>一旦『不安定領域』になると、再結合を促進するために酸素/水素濃度比を増加させても、直ちに再結合反応が回復しない場合があることを確認</li> </ul>

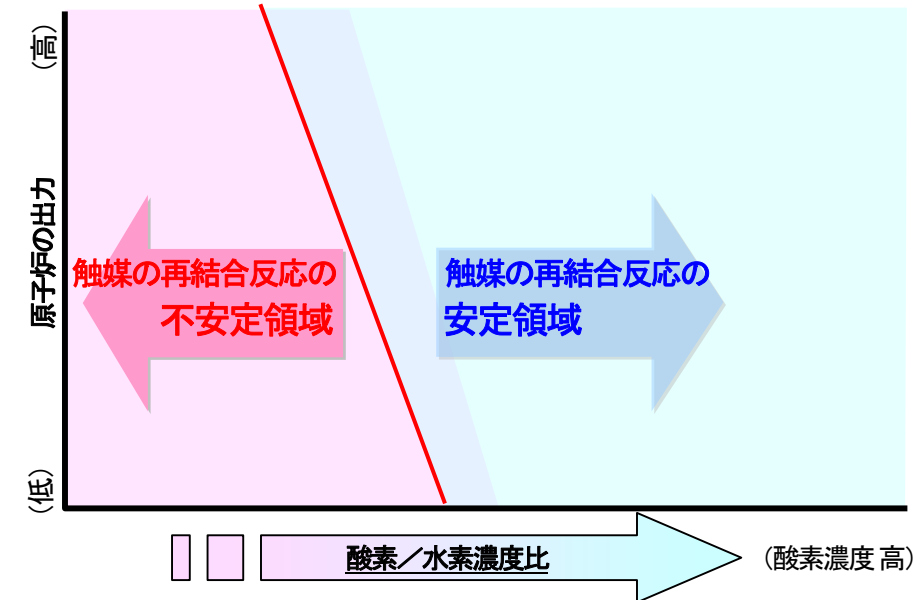
図1. 排ガス再結合器の触媒特性

- ・H/U塔入口露点温度検出器の金網状のフィルタが変色し複数の穴が開いていることと、一部の弁や配管内に錆を確認しましたが、その他の機器等には損傷がないことを確認しました。
- ・H/U塔について空気の入口側である塔下部内面をファイバースコープで点検した結果、顕著な温度上昇がなかったH/U塔(B)～(D)では内面に微粉状の活性炭が一面に付着していたのに対し、温度が上昇したH/U塔(A)では微粉状の活性炭の付着がありませんでした。
- ・5号機の排ガス再結合器の触媒特性を確認した結果、水素濃度に対する酸素濃度の比率(以下、「酸素/水素濃度比」という。)が低下すると、触媒での水素と酸素の再結合反応が不安定となる領域が、他電力で確認されたものと同様の領域にあることを確認しました。また、一旦、再結合反応が不安定になると、再結合を促進するために酸素/水素濃度比を増加させても、直ちに再結合反応が回復しない場合があることを確認しました。
- ・系統内の残留ガスを分析した結果、H/U塔(A)で通常よりも多くの二酸化炭素および一酸化炭素を確認しました。
