浜岡原子力発電所4号機 低圧タービン動翼の点検について

2012年11月6日

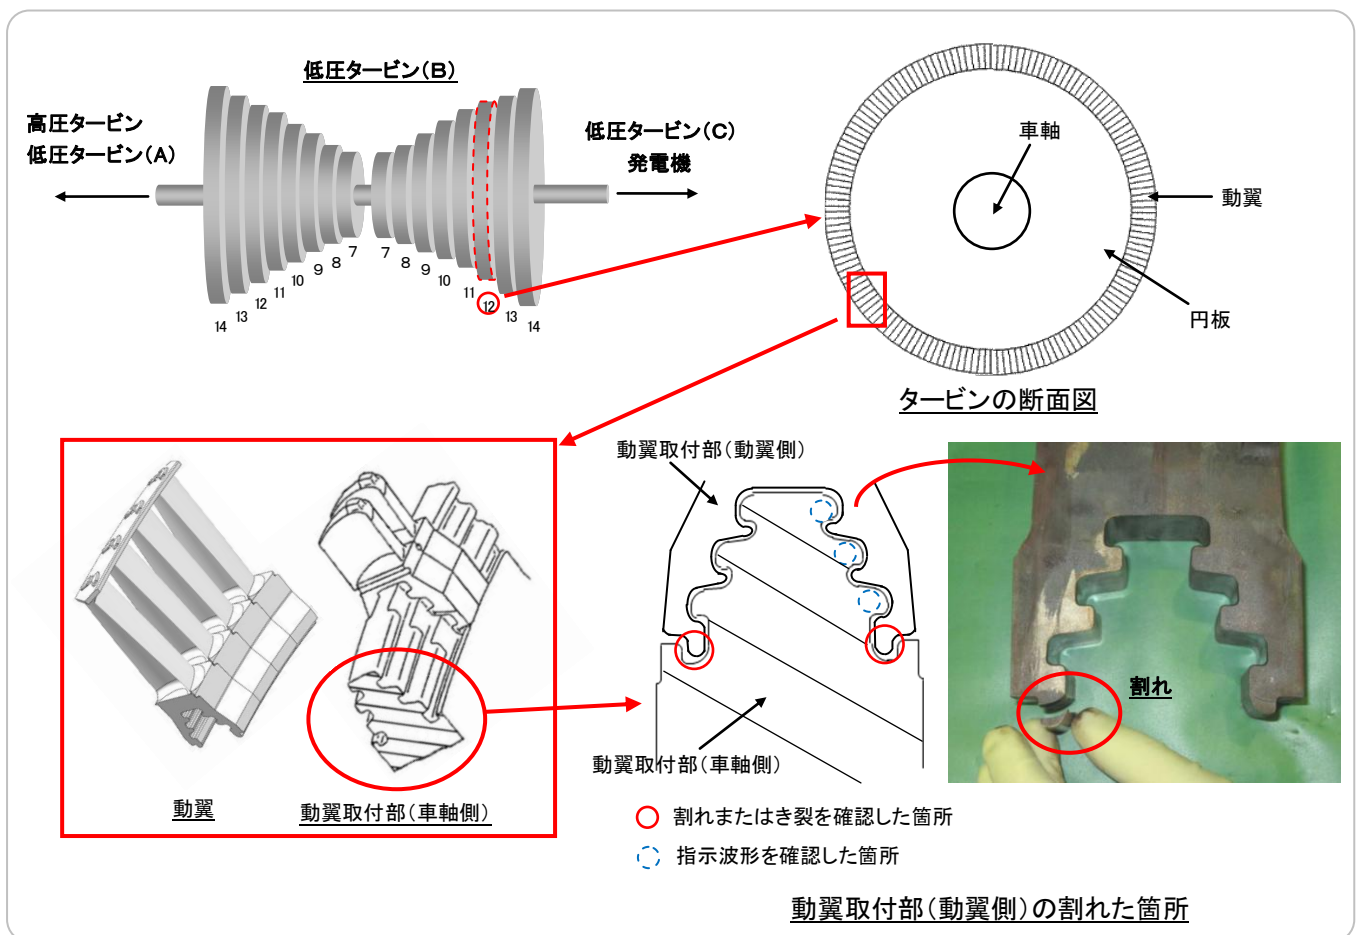
このたび、指示波形を確認した動翼取付部(車軸側)について、磁粉探傷検査等をおこなうために動翼を取り外していたところ、低圧タービン(B)の発電機側第12段から取り外した動翼の動翼取付部(動翼側)の一部に割れおよびき裂を確認したため、お知らせします。

現在までに、72本の動翼を取り外して確認したところ、4本の動翼取付部(動翼側)について割れがあることを確認しました。また、その他11本の動翼取付部(動翼側)についてき裂があることを確認しました。なお、動翼取付部(動翼側)の割れた破片は、取付部に留まっていることを確認しました。

今後、動翼取付部(車軸側)点検のため動翼の取り外しを継続しておこなっていくとともに、動翼の確認および割れ等の原因調査について実施してまいります。調査結果等は、あらためてお知らせします。
