2013 年 12 月 12 日

当社は、2011年5月14日に、浜岡原子力発電所5号機の原子炉停止後の冷温停止操作過程で発生した主復水器細管損傷事象に伴い系統内に海水が混入したため、塩分の除去作業を実施するとともに海水が混入した設備の点検および健全性評価を進めております。

点検を一時中断している原子炉圧力容器および炉内構造物以外については、点検および塩分除去作業を継続しているところであり、このうちサブプレッションチェンバおよび燃料の点検について、お知らせします。

5号機 海水流入事象に係る設備の点検について

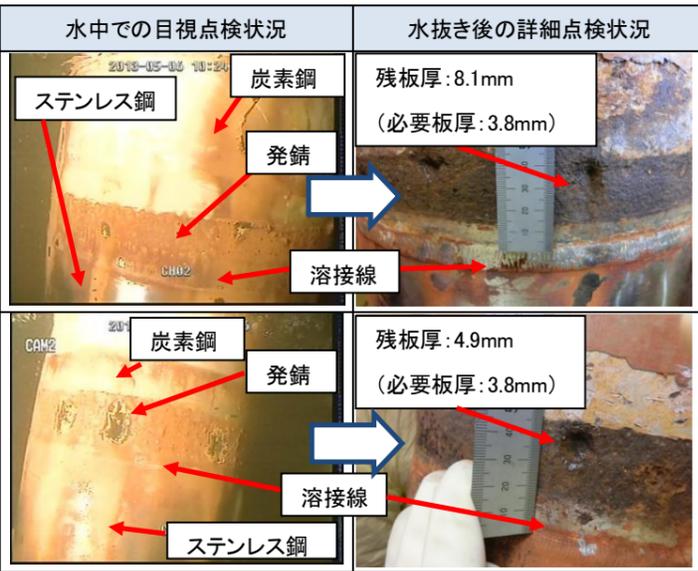
図2 炭素鋼配管点検結果

サプレッションチェンバ保有水は、原子炉圧力容器への海水混入後、原子炉圧力容器、炉内構造物の影響を低減するために原子炉水との希釈混合を実施したことにより、塩化物イオンを含んだ水が混入しました。この影響を確認するため水面付近の壁面および内部の構造物ならびに底部の点検、および壁面・床面等の洗浄を実施したところ、炭素鋼配管に腐食を、またベント管閉止板(ステンレス鋼)に肌荒れおよびくぼみを確認しました。

水面付近の点検結果

・帯状の塗装剥離・腐食が認められている炭素鋼配管部(4本)について、減肉の程度を測定したところ、配管の必要板厚を満足していることを確認しました。
 ・その他の部位は、異常は認められませんでした。

水面付近の炭素鋼配管の腐食については、水に浸かっていない炭素鋼配管部との比較をおこない、塩化物イオンを含んだ水の腐食に対する影響を評価してまいります。
 ベント管閉止板の肌荒れおよびくぼみは、詳細な表面観察等をおこない、サプレッションチェンバの健全性評価を実施してまいります。

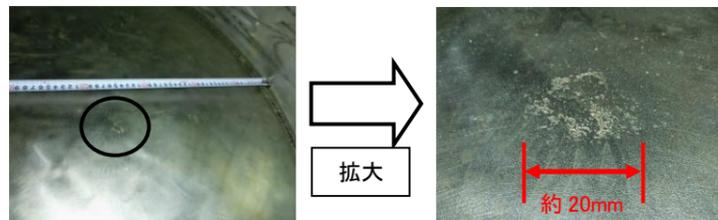
図3 ベント管閉止板点検結果

底部の点検結果

・ベント管の底部に設置されたステンレス製の閉止板 10本のうち、2本に肌荒れおよびくぼみが認められました。
 ・その他のステンレス鋼配管、壁面・床面および構造物については、異常は認められませんでした。

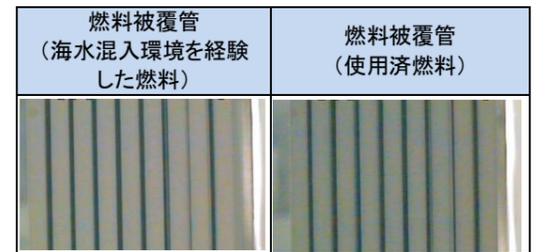
図5 燃料被覆管表面観察結果

外観観察

・海水混入環境を経験した燃料部材に通常と異なる腐食等の異常は認められませんでした。なお、燃料の表面に粉末状のクラッドの付着が確認されましたが、クラッド分析の結果から燃料部材への影響は認められませんでした。

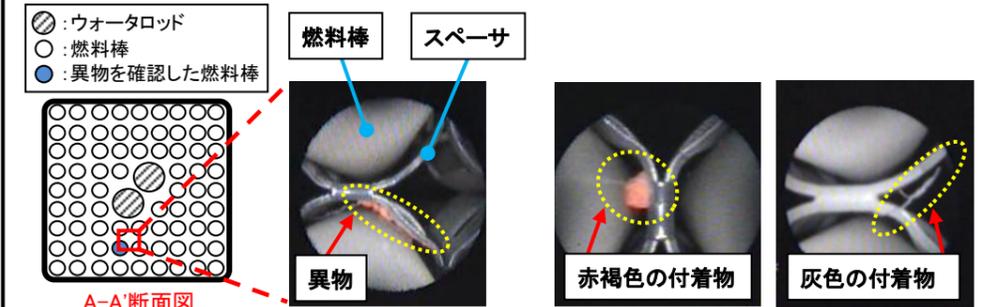
図6 ファイバースコープによる調査画像【異物】(下方から撮影)

・海水混入環境を経験した燃料1体に異物を確認しました。また、12体すべてにクラッドの固まりやチャンネルボックス(燃料集合体に取り付ける四角い筒状の金属製の覆い)の酸化膜等の剥離片と考えられる付着物を確認しました。

図7 ファイバースコープによる調査画像【付着物】(下方から撮影)

外観観察において確認された異物を回収し分析をおこないます。また、付着物についてもサンプル的に回収・分析し、燃料の健全性評価を実施してまいります。
 なお、異物・付着物の回収にあたっては、回収装置(回収方法)の検討がまとまったことから、今後、回収装置を製作し、異物・付着物の回収を進めてまいります。
