## 浜岡原子力発電所5号機 タービン付属建屋地下1階における水漏れについて

平成20年7月23日

浜岡原子力発電所5号機 タービン付属建屋地下1階における水漏れについて

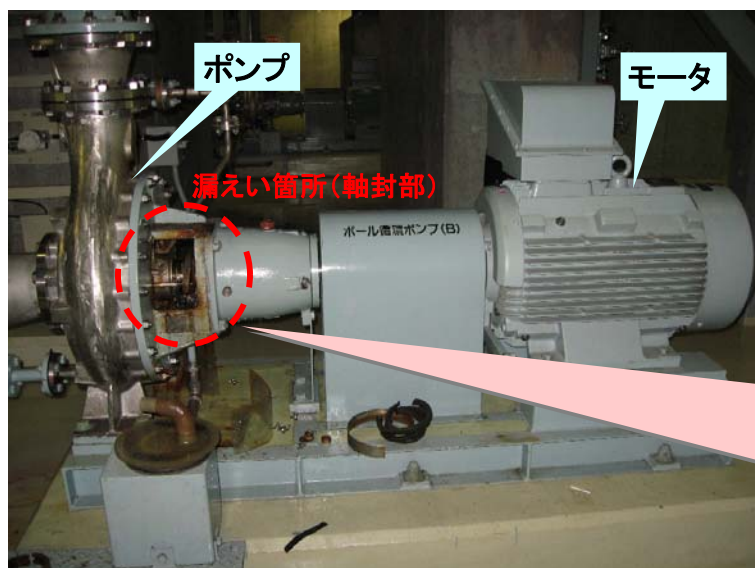
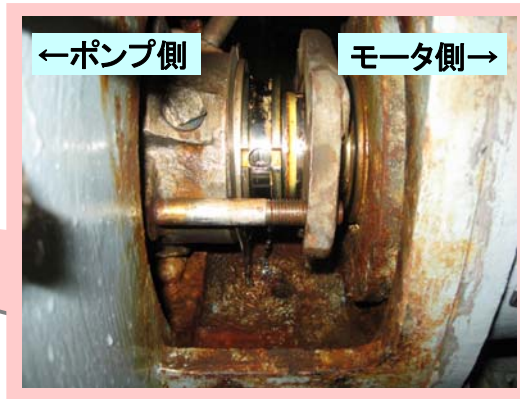
| 発生時の状況 | 午前11時10分頃、パトロール中の当社社員が、タービン付属建屋地下1階(放射線管理区域外)の床面に水溜まり(約1000リットル)を発見しました。<br>状況を確認したところ、当該フロアにあるボール循環ポンプ(B)(※1)の軸封部(※2)のパッキンが外れ、海水が漏れいしていることを確認しました。<br>このため、当該ポンプを停止・隔離し海水の漏えいは止まりました。<br>本事象による、5号機の運転への影響はありません。 |

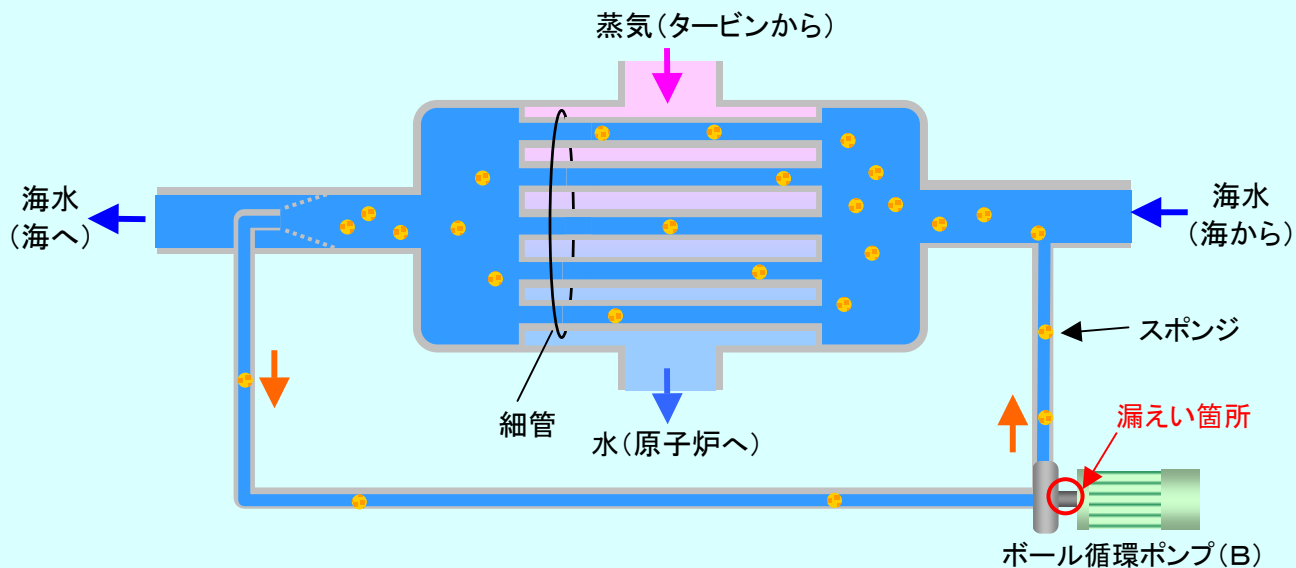
復水器洗浄の概要

復水器の細管には海水が流れるため、貝等が細管内面に付着します。  
このため、ボール循環ポンプを用いてボール状のスポンジを循環させ、細管内面を洗浄しています。  
洗浄は定期的(1回/週)に実施し、洗浄を行わない時は水のみ循環させています。  
なお、今回、漏えいを確認した際には、洗浄は行っていませんでした。
