## 浜岡原子力発電所5号機 タービン建屋における油漏れについて

平成20年10月22日

## 発電機軸受部および漏えい箇所の概要

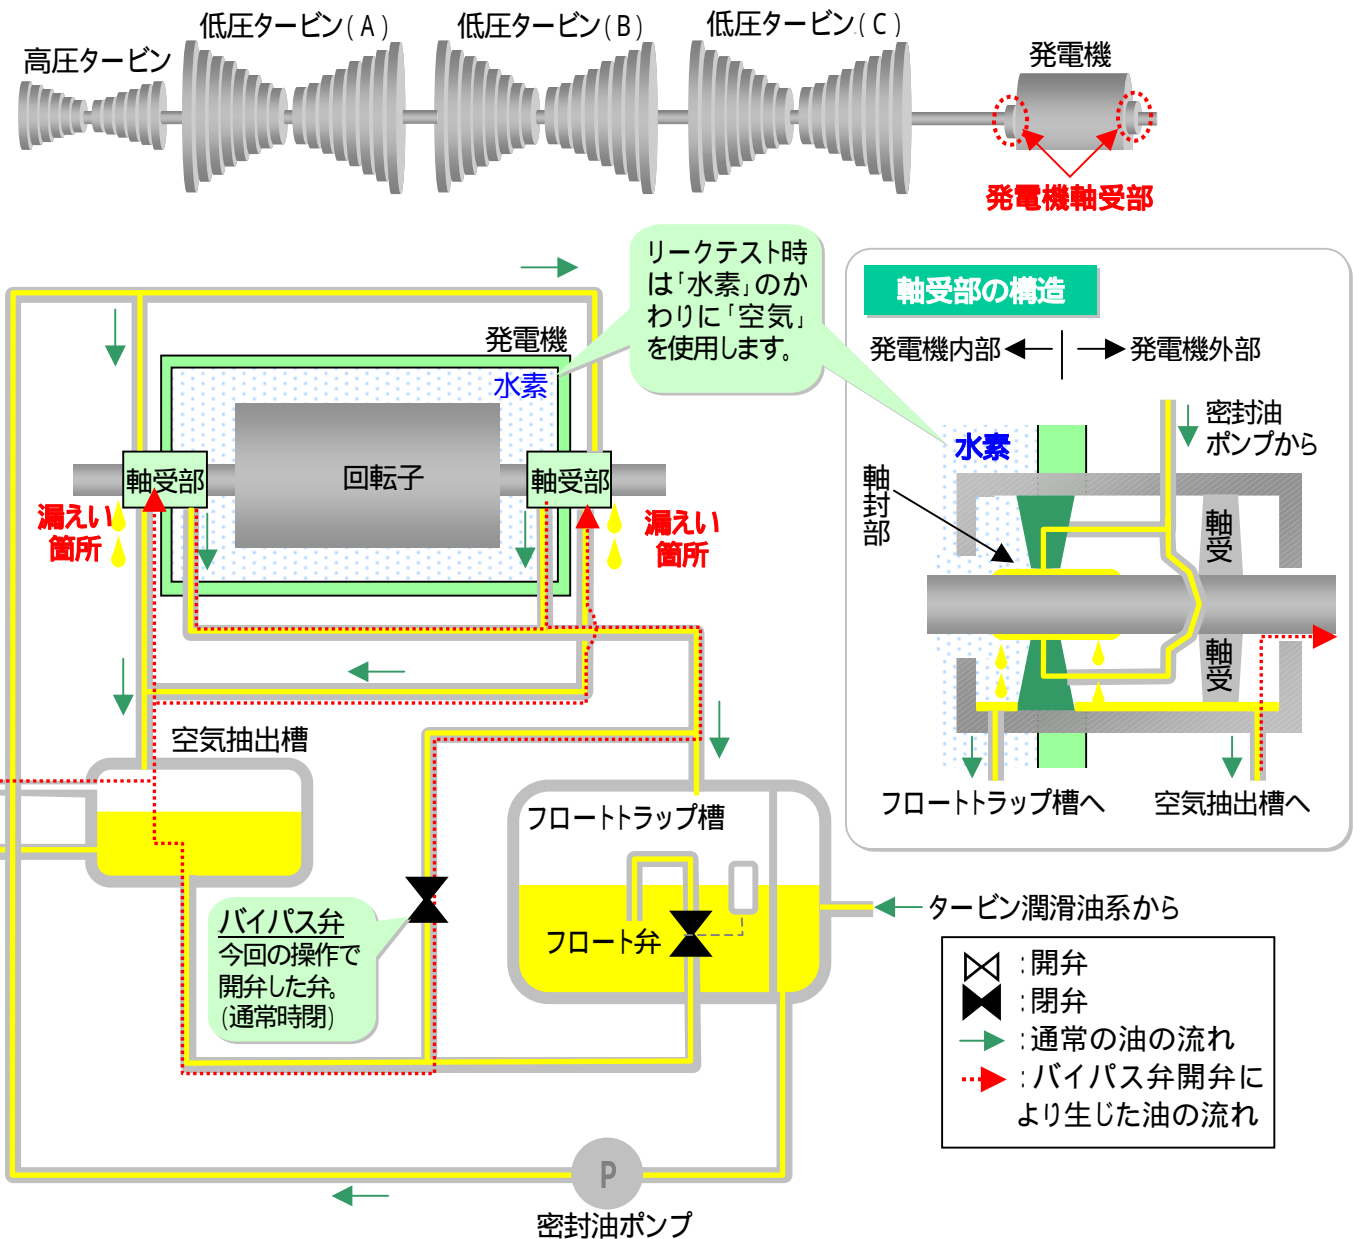
今回の事象は、リークテストのために高めた発電機内部の圧力を、テスト終了後に降下させる時に発生しました。(リークテストでは水素のかわりに空気を使用します。)

通常は、発電機内部の圧力が十分に下がった状態でバイパス弁を開弁しますが、今回は圧力降下時にバイパス弁を開けたため、発電機内部の圧力が空気抽出槽に伝わり、軸受部および空気抜き配管へ油が逆流し漏えいが発生しました。

| 原因・対策 | <p>発電機リークテスト後の発電機内部の圧力降下時に、発電機内部の圧力が高いまま弁を開けたため発電機軸受部および同系統の空気抜き配管へ油が逆流し漏えいしたものです。</p> <p>再発防止対策として、今後、操作する弁に発電機内部の圧力が低下したことを確認する旨の注意表示をするとともに、弁を開けるタイミングを明確にし手順書を作成します。</p> |
