浜岡原子力発電所 5号機  
高圧給水加熱器出口サンプリング元弁の監視強化について（続報）

平成 20 年 10 月 24 日

5号機 高圧給水加熱器出口サンプリング元弁の点検結果

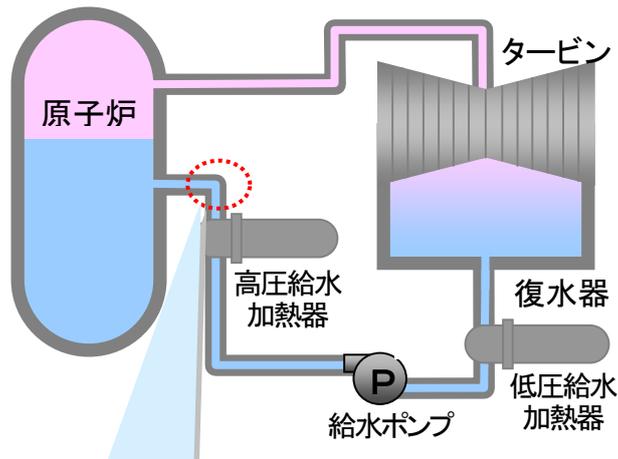
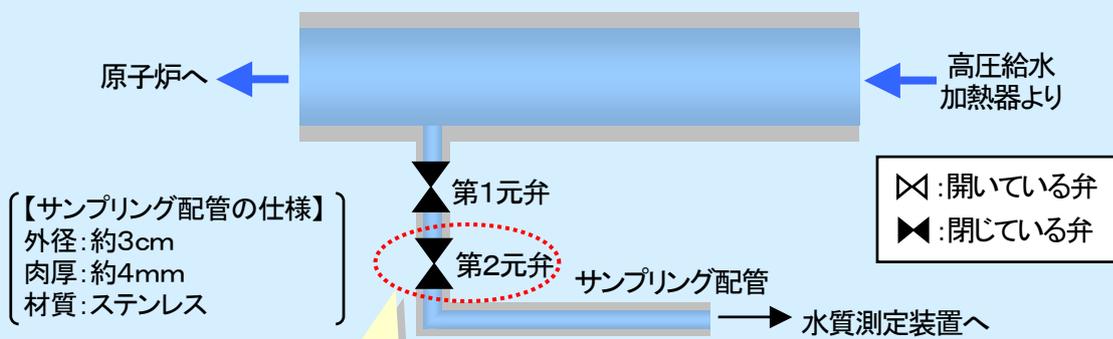
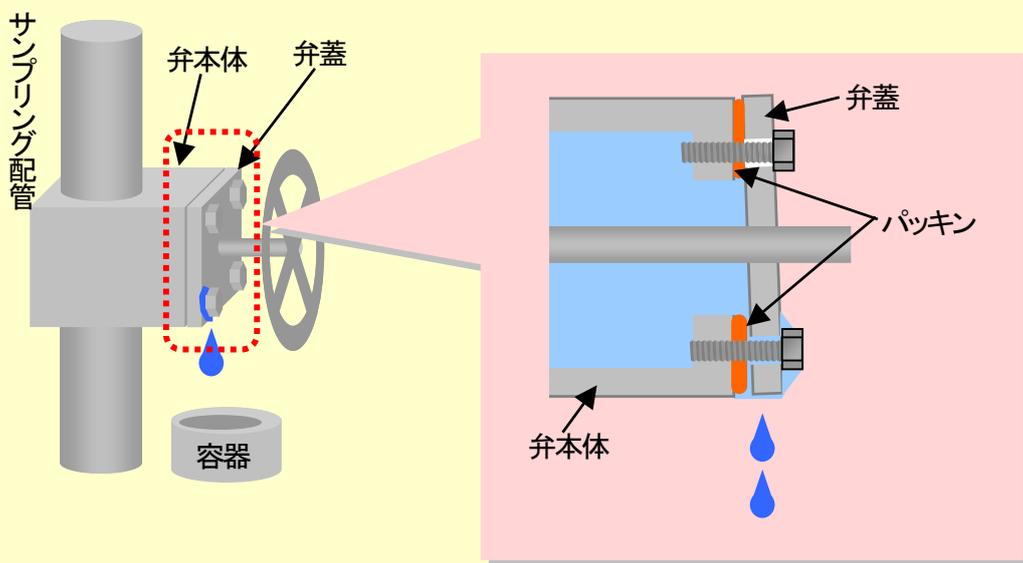
当該弁を分解点検した結果、取り外したパッキンが均等な厚さにつぶれてなく、ゆがみを確認したことから、弁蓋の片締めにより漏えいが生じたと推定しました。

なお、当該弁は5号機の運転開始後は分解点検を実施していないことから、片締めは、当該弁をメーカー工場で製作する際に生じたと推定しました。
