浜岡原子力発電所 5号機 非常用ディーゼル発電機（A）  
潤滑油冷却器内部での異物発見・回収について（続報）

平成20年10月24日

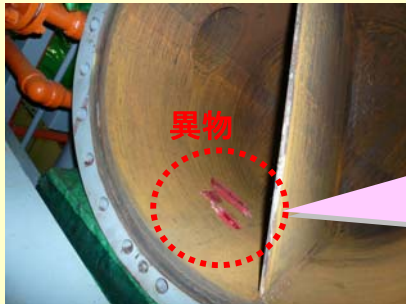
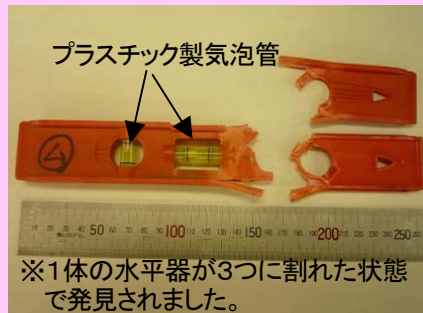
### 潤滑油冷却器の分解点検時に確認された異物(平成20年10月8日お知らせ済み)

分解点検中の非常用ディーゼル発電機(A)潤滑油冷却器の、冷却水細管入口部で異物が確認されました。  
確認された異物は、長さ約23cmのプラスチック製水平器1体で、3つに割れた状態で発見されました。

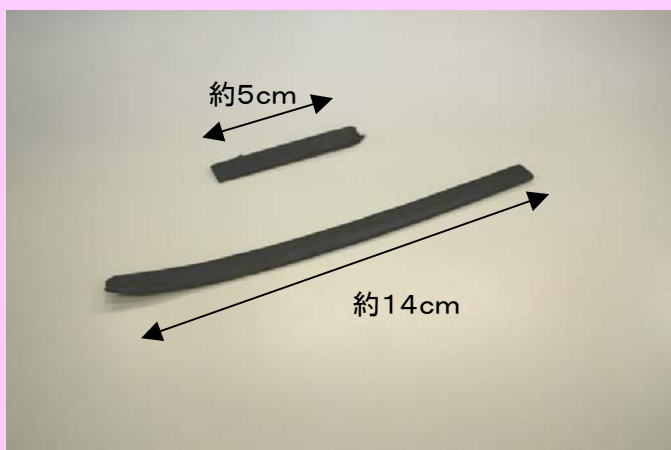
### 今回の調査で回収された異物

非常用ディーゼル発電機(A)潤滑油冷却器およびその周辺の配管内部を確認しました。

その結果、当該冷却器上流側の弁付近で、10月7日に発見された水平器の付属品と思われるマグネット板(約14cm×約1cm、約5cm×約1cm)を新たに発見・回収しました。

また、その他の欠損物については回収できませんでしたが、全て系統内に残留していると仮定しても、冷却水系統の機能に影響を及ぼすものではないと評価しました。
