浜岡原子力発電所5号機 タービン付属建屋地下1階における水漏れについて（続報）

平成20年10月27日

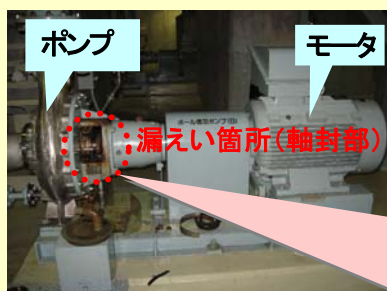
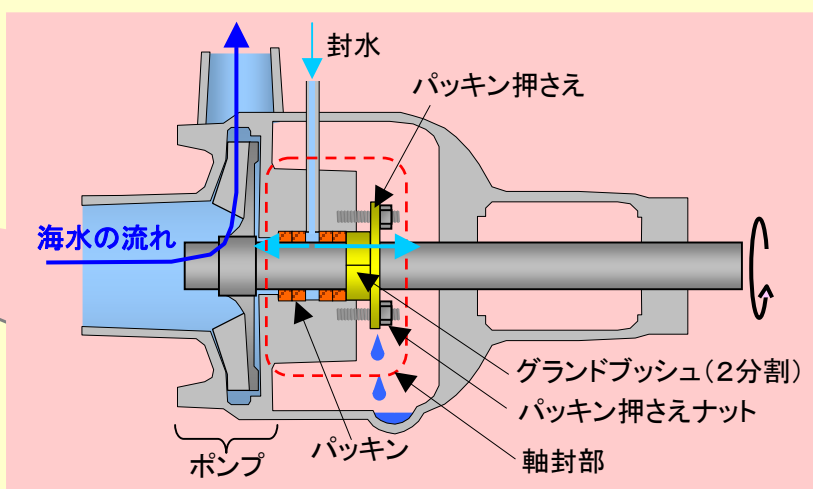
## 漏えい箇所(軸封部)の概要

当該ポンプは、ポンプ内部の海水が外部へ漏れ出てこないようにするために、軸封部を設けています。軸封部には封水が供給され、ポンプ内部および外部へ流入・流出させることで、海水がポンプ外部へ漏れ出てこないようにしています。

封水の流入・流出量はパッキンを押さえつける力で調整し、通常は封水がポンプ外部へ僅かに漏れ出てくる程度にします。なお、運転を継続すると、パッキンの摩耗によりパッキンを押さえつける力が弱まるため、封水の流出量が増加しますが、適宜、パッキン押さえナットを締め付け、封水の流出量が適切となるよう調整を行っています。

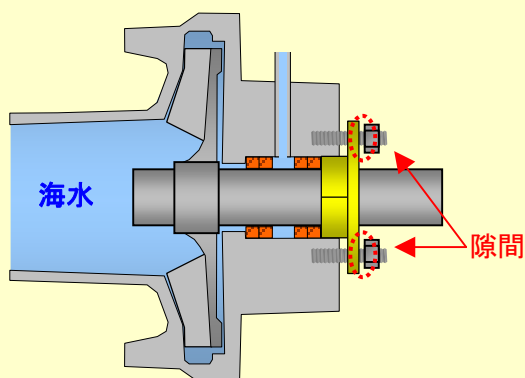
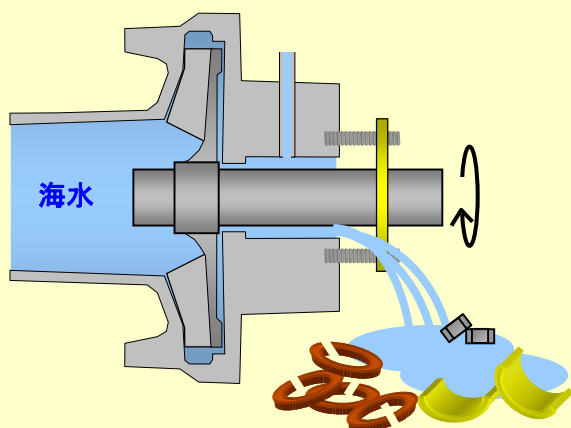
## 軸封部からの漏えいの推定原因

軸封部の調整の際に、パッキン押さえナットを締め付けすぎた場合、同ナットを緩めて適切な封水の流出量となるよう調整します。

通常はポンプ内側の水圧でパッキンが押されて、パッキン押さえと密着しますが、今回の場合、最初に締め付けすぎたことでパッキンが強く圧縮されたため、パッキン押さえナットを緩める際に、パッキンが追従できずにパッキン押さえとの間に隙間が生じたものと推定しました。

その後、当該ポンプの運転の振動により、パッキン押さえナットが更に緩んで、分割構造となっているグランドブッシュが脱落したことで、パッキンが外れ、ポンプ内部の海水が、外部へ漏えいしたと推定しました。

なお、再現試験により、緩んだ状態のパッキン押さえナットが、ポンプの運転によりさらに緩むことを確認しました。

| 原因と対策 | <p>原因は、当該ポンプ運転中の軸封部(※1)パッキンの締め付け調整により、パッキン押さえナットが緩んだ状態が形成され、ポンプの運転の振動により更に緩んだ結果、パッキンが外れ、そこから海水が漏れいしたと推定しました。</p> <p>再発防止対策として、当該軸封部およびこれと同様な軸封部の構造であるポンプのナットに脱落防止金具を取り付けます。</p> |
