浜岡原子力発電所5号機 定期作動試験時における  
制御棒駆動機構1体の動作不良について(続報)

平成20年10月31日

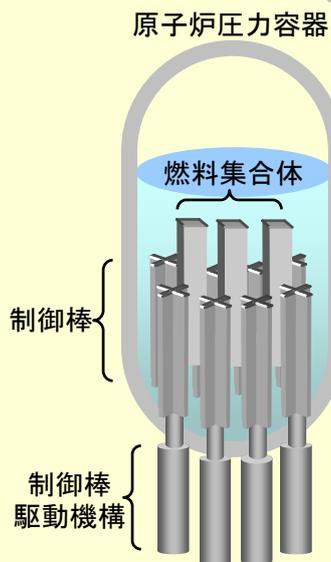
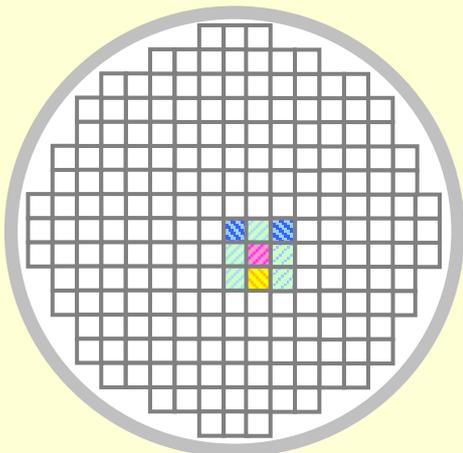
## 5号機 制御棒配置図

■ 当該制御棒駆動機構

■ 第1回定期検査の点検時に、内部からの排水が周囲の機器にかかった制御棒駆動機構

■ 排水がかかった可能性があるため、今回点検を行った制御棒駆動機構

■ で示す制御棒駆動機構については、■ の制御棒駆動機構取り外し後に減速機構の分解点検を実施しており、異常がないことが確認できています。

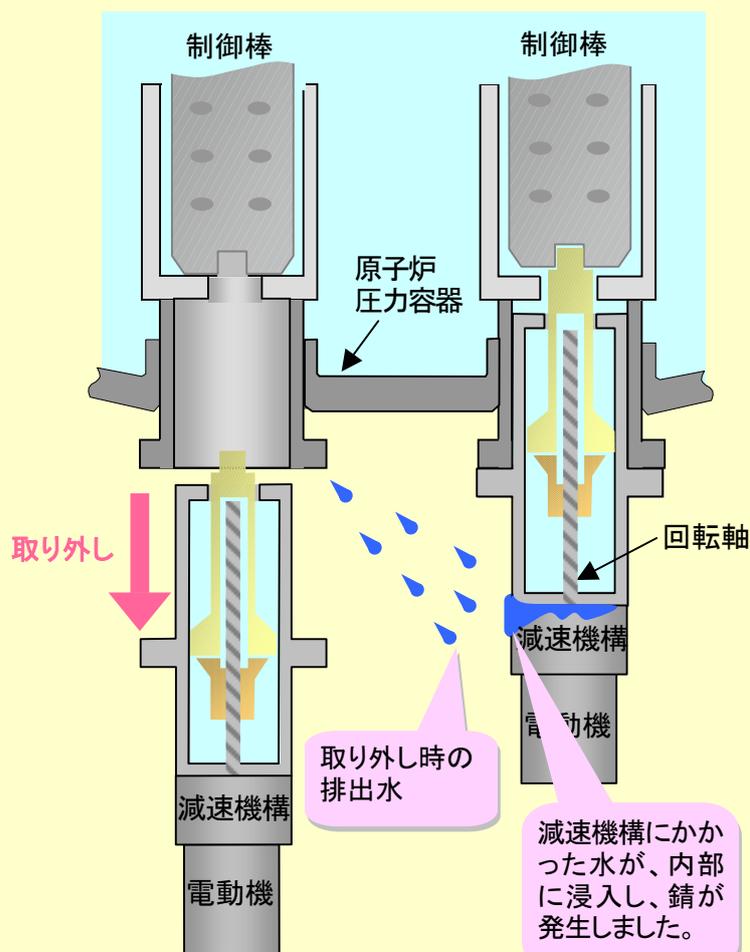
## 錆発生までのイメージ図

5号機第1回定期検査時において、当該制御棒駆動機構の隣の制御棒駆動機構を点検のために取り外した際の排水が、当該制御棒駆動機構の減速機構にかかりました。

減速機構の内部に水が浸入し、錆が発生したことで回転軸が固着しました。

このため、一時的に当該制御棒が動作不良となりました。

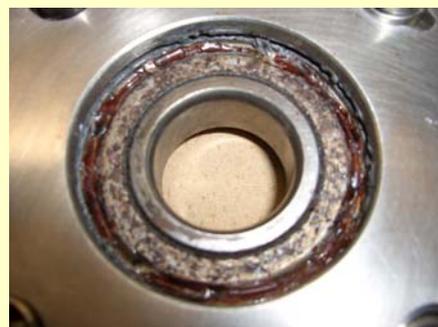
当該制御棒駆動機構の分解点検を行ったところ、電動機の減速機構内部に錆を確認しました。  
当該制御棒駆動機構が一時的に動作不良となった原因は、この錆により、減速機構内部の回転軸が固着したことによるものと推定しました。  
錆は、5号機第1回定期検査時において、当該制御棒駆動機構の隣の制御棒駆動機構を点検のために取り外した際の排出水が、当該制御棒駆動機構の減速機構にかかり、内部に水が浸入したことにより発生したと推定しました。  
当該制御棒駆動機構の減速機構については予備品に取り替えを実施しました。  
今後は、制御棒駆動機構取り外し時には「囲い」等の措置を実施し、排水が周りの制御棒駆動機構の減速機構内部に入らないようにする対応を行います。  
なお、当該制御棒駆動機構以外で、排出水がかかった可能性のある周辺の制御棒駆動機構についても点検を行い、問題ないことを確認しました。

減速機構内部で確認された錆の状況
