浜岡原子力発電所 5号機 タービン建屋内（放射線管理区域内）での
復水回収ポンプ出口配管からの水の漏えいについて（続報）

2012年11月1日

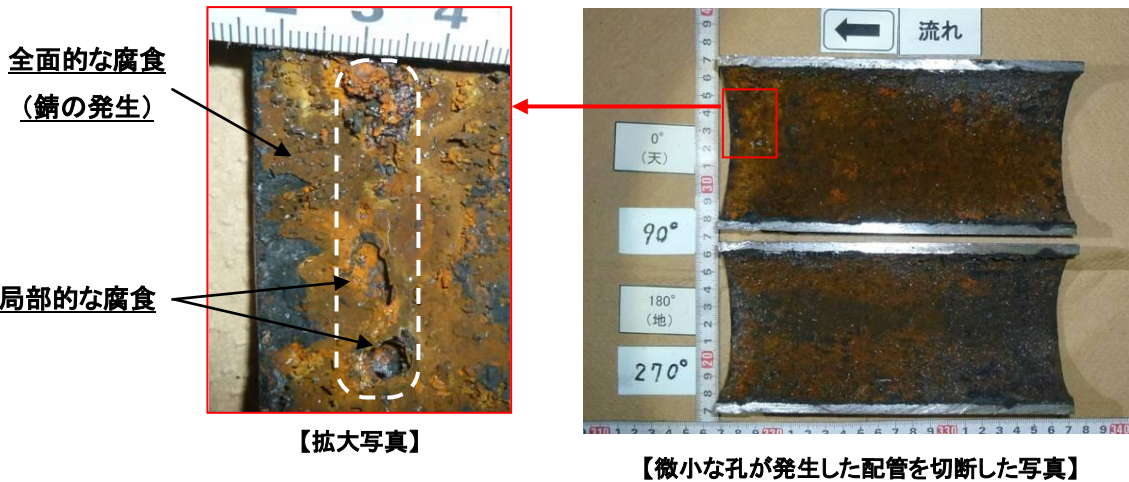
原因	<p>微小な孔が発生した配管の溶接部付近を調査した結果、配管内面に錆が多く付着しており、全面的な腐食が発生していることを確認しました。また、当該溶接部には、局所的な腐食が発生していることを確認しました。</p> <p>復水系に混入した塩分の除去作業のため復水回収ポンプを使用しており、その出口配管には塩分を含んだ水が長時間通水する状態で腐食しやすい環境にありました。そのため、配管内面に全面的な腐食が発生するとともに、付着した錆により溶接部の腐食が選択的に進行し、配管を貫通するに至ったものと推定しました。</p>
対策	<p>腐食を防止するため、ライニング配管※への取り替えを実施し、系統水が配管金属に直接接触しない構造に変更します。</p> <p>なお、微小な孔が発生した配管と類似した他の箇所について調査した結果、十分な肉厚が確保されていることを確認しました。</p>

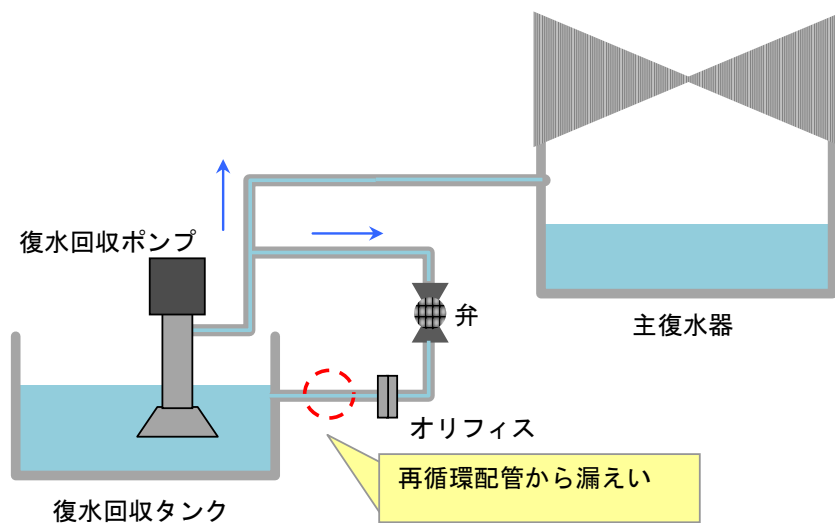
<p>発生場所</p>	<p>5号機（停止中）：改良型沸騰水型、定格電気出力138万キロワット タービン建屋 地下2階（放射線管理区域）</p>
<p>発生時の状況</p>	<p>2012年7月30日午前10時35分頃、巡視中の当社運転員がタービン建屋地下2階で約3リットルの水溜まりを確認し、水溜まりから排水弁に連続的に流れ込んでいることも確認しました。</p> <p>漏えい箇所を調査した結果、復水回収タンク※内の水を移送する復水回収ポンプの出口配管（再循環配管）の溶接部付近に微小な孔が発生し、漏えいしていることを確認しました。このため、ただちに復水回収ポンプを停止し、漏えい箇所の上流の弁を閉止しました。</p> <p>漏えい箇所が復水回収タンクの水位よりも低く、漏えいが継続していたことから、微小な孔を塞ぐ応急処置をおこない、漏えいが止まったことを確認しました。また、応急処置部からの万一の漏えいに備え、養生および受け皿の設置等の処置をおこないました。</p> <p>漏えい水の放射能濃度は 8.1×10^{-3} ベクレル/cm³ であり、ラドン温泉の放射能濃度の10分の1程度でした。漏えい量は現在評価中です。</p>
<p>今後の対応</p>	<p>今後、漏えい原因の調査をおこない、調査結果に基づき適切に対応してまいります。</p>
<p>放射能の影響</p>	<p>本事象による外部への放射能の影響はありませんでした。</p> <p>また、当社社員、協力会社社員に計画外に放射線を受けた者はいませんでした。</p>
<p>お知らせ基準</p>	<p>運転情報「表 1-2 管理区域内において、放射性物質を含む機器等からの水の漏えいを発見したとき（但し、1リットル程度に至らない微小な漏えいを除く。）」に該当します。</p>

※ 復水回収タンクは、給復水系の機器から発生した水を回収するタンクで、回収した水は復水回収ポンプにより主復水器へ移送します。
