四日市火力変電所154kVガス絶縁開閉装置 母線断路器故障について

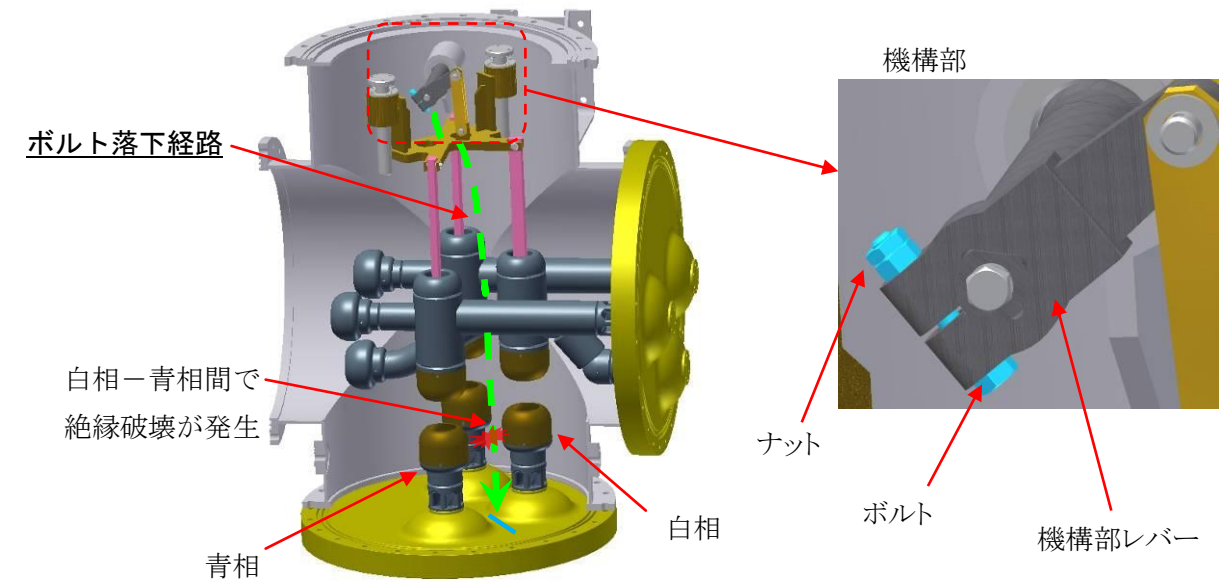
図3 ボルト落下試験・絶縁破壊状況

解体調査の結果、白相と青相の導体間付近にボルトが落下していたことおよびボルト表面の溶損を確認しました。また、同形の実機にて行ったボルトの落下再現試験により、機構部のボルトが脱落すると図3の様な経路で落下し、白相と青相の導体のアーク痕跡付近を通過することがあることを確認しました。

これらの結果から、ボルト落下により白相と青相の間で絶縁破壊が発生し、3相短絡に至ったと判断しました。

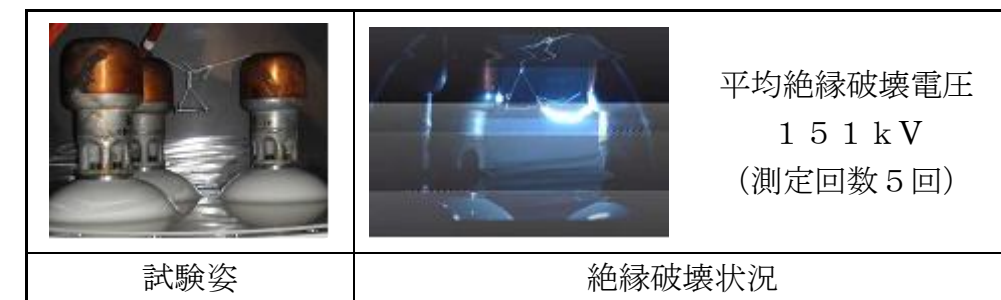
図4 絶縁破壊試験

ボルトをアーク痕跡付近の白相と青相の導体間に配置した状態で絶縁破壊試験を行い、運転電圧で絶縁破壊することを確認しました。

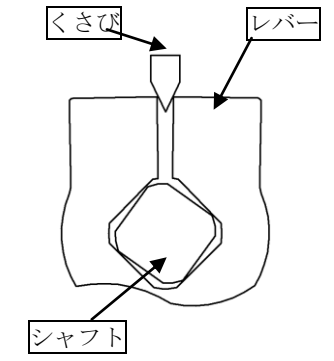
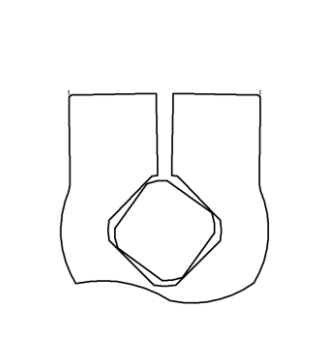
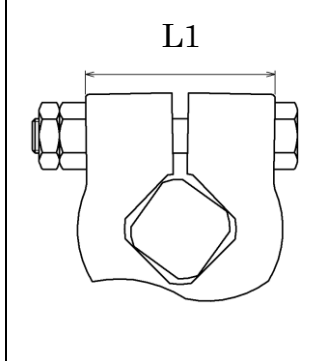
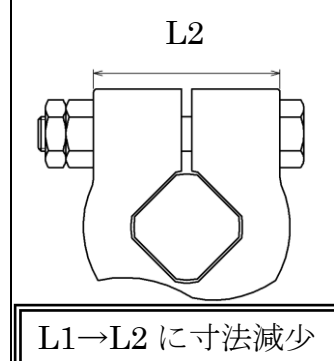
作業の中でボルト締結力低下に至る要因を発生させる可能性の評価を行った結果、レバーをシャフトにはめる当時の作業手順において、レバーにくさびを挿入した状態でシャフトをレバーにはめた後、くさびを取り外していたため、レバーとシャフトの間に極めて希に微小な噛み込みが発生する可能性があり、後にボルト締結力を低下させることが判明しました。

①シャフト挿入	②くさび外し	③ボルト締結	④噛み込み解消
くさびを挿入した状態でシャフトをレバー角穴に挿入	くさびを取り外すが角穴接触部の摩擦で噛み込みを保持	ボルトを締結するが、噛み込みは保持	断路器動作により噛み込みが解消

ボルト締結力低下 再現試験状況	モデル実験 ^{※1} 実機実験 ^{※2}	発生確率 ^{※3} 3% (3/100)、最大低下時:10.4kN → 1.8kN 発生確率 ^{※3} 9% (9/100)、最大低下時: 8.9kN → 1.3kN

- 四日市火力変電所の全ての同形の断路器については、速やかに、レバー部およびボルト・ナットを点検し、噛み込みが発生しないレバー（図6参照）^{※4}に変更した上でボルトを再締結します。
- 他の発電所等においても、当該器と同様にくさび作業を行っていたレバーを有する断路器について、動作回数1,000回を基準にレバー部およびボルト・ナットを点検し、噛み込みが発生しないレバー^{※4}に変更した上でボルトを再締結します。

※4 逃げ穴を設けてレバーに適度な弾性をもたせることにより、くさびを用いずにシャフト挿入・ボルト締結できます。くさびによる作業が無いため、このレバーでは噛み込みは発生しません。このレバー形状は当社設備では、500kV GISなどで実績があります。

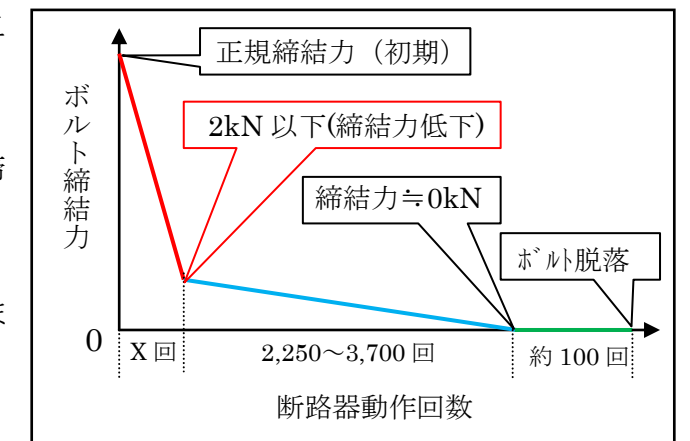
図5 ボルト緩み進展フロー

- レバーシャフト組み立て時に噛み込みが発生。この状態で、ボルトを正規の締結力にて締結
- ↓
- 断路器動作により、噛み込み解消し、ボルトの締結力が低下(2kN以下)
- ↓
- 断路器動作により、ボルト締結力がさらにゼロまで低下
- ↓
- 断路器動作により、ナットが徐々に移動し、ボルト・ナットが脱落

- 「(2)ア～ウ」により、ボルト・ナット締結時の単純な製造作業ミス(ボルト・ナット締め忘れ、締め付け不足等)とは考えにくい。
- 検証試験の結果より、機構部を組み立てた際にレバーとシャフトの間に微小な噛み込みが発生し、その後の開閉動作により噛み込みが解消しボルトの締結力が低下、更にその後の開閉動作によりボルトの締結力が無くなり、最終的に脱落したものと判断します。
