1 火災の概要

2 火災の原因調査結果

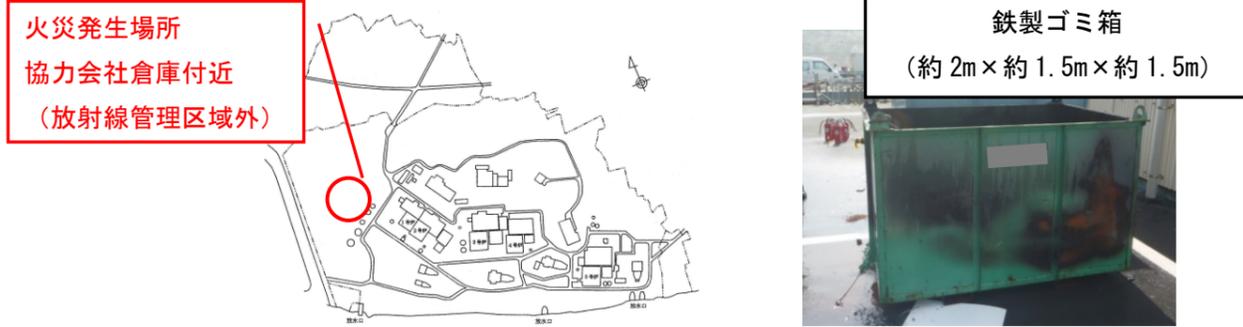
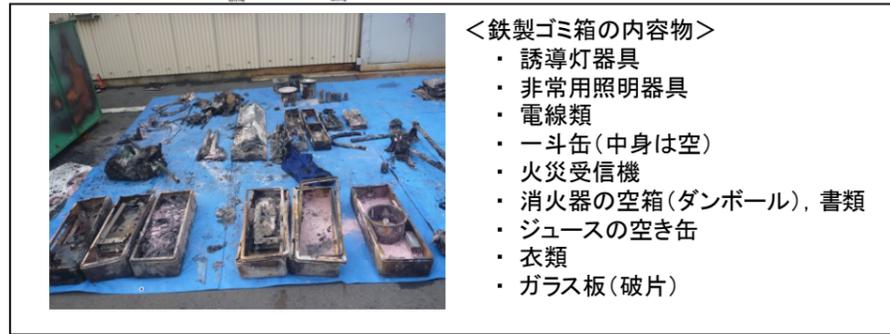
当社は、2014年6月15日14時05分頃、浜岡原子力発電所敷地内の屋外協力会社倉庫付近(放射線管理区域外)において、協力会社社員から屋外に置かれた鉄製ゴミ箱より発煙しているとの連絡を受けました。このため、本事象について、消防署へ通報するとともに初期消火要員による現場確認をしました。

初期消火要員による現場確認の結果、火災を確認したことから、初期消火要員らにより放水をおこない消火しました。その後、15時07分、消防署による現場確認の結果、鎮火していることが確認されました。

発電所敷地内における火災発生現場の状況

火災発生時の状況および再現試験の結果から、非常用照明器具の傘が凹面鏡となり、太陽光を収れんした結果、鉄製ゴミ箱内の可燃物を発火させた可能性が高く、これによる自然火災と推定しています。

可燃物を含む産業廃棄物について、燃えやすい物(紙、布、段ボール、発泡スチロール、ビニール袋、乾燥した木など)は、他の廃棄物と分別を実施します。

可燃物を含む産業廃棄物の中に、凸レンズまたは凹面鏡の役割を果たす可能性がある物が含まれる場合は、収れんによる火災を防止するため、屋内保管または金属蓋、防火・防炎シートにより遮光して保管します。

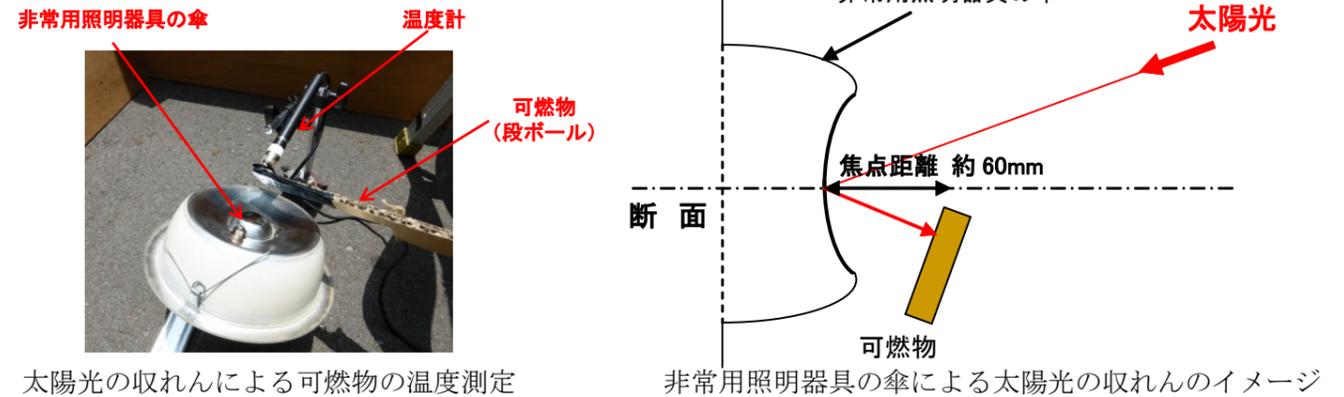
要因分析の結果をふまえ、非常用照明器具の傘による太陽光の収れんについて、再現試験をおこないました。試験の結果、試験開始後短時間(10秒程度)で、収れん箇所付近の温度が190℃程度まで上昇するとともに、可燃物からの発煙を確認しました。

- 再現試験の結果、非常用照明器具の傘について、太陽光の収れん効果を確認しました。
