不具合の概要

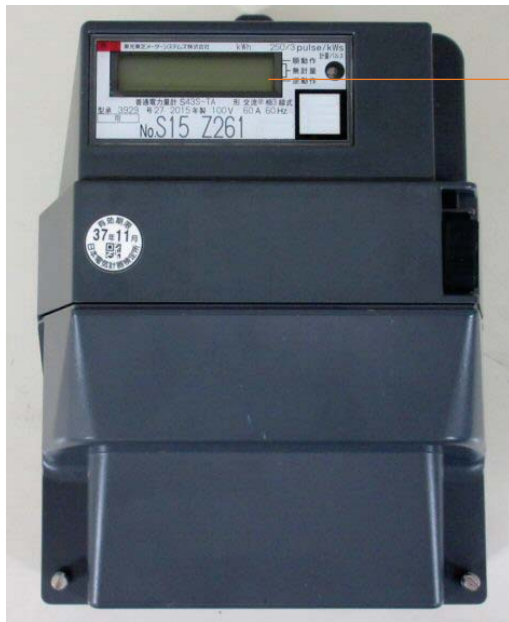
不具合が発生したスマートメーターの外観
(外観上の異常は見られない)

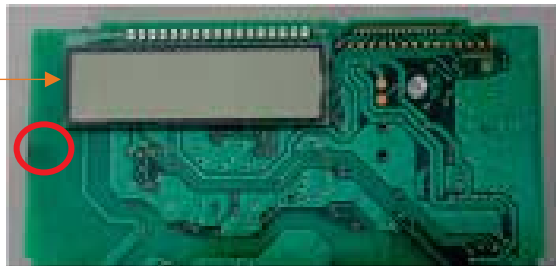
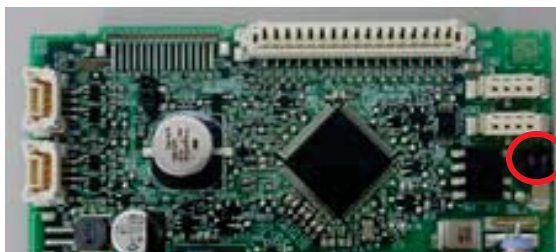
内部基板及び発熱箇所

製造工程において基板を固定する際、基板に歪みが生じ、電子部品(コンデンサ)内部にひびが発生し、経年により故障に至った。
