添付資料：故障発生箇所について

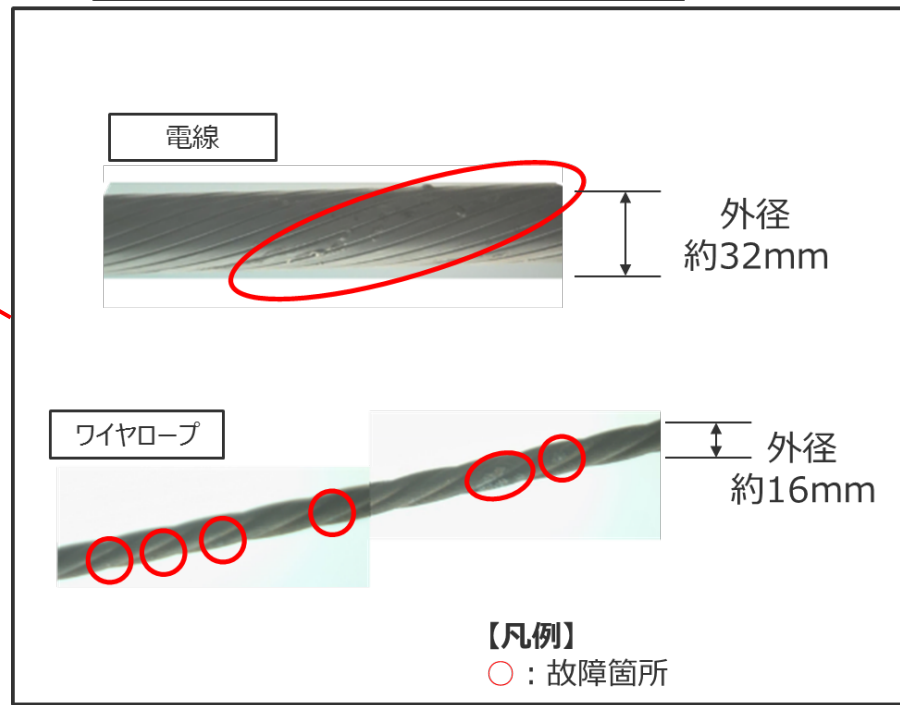
故障箇所の電線とワイヤロープ (写真)
