浜岡原子力発電所 3号機 起動変圧器(B)からの放射性物質を含まない油の漏えいについて(続報)

2014年4月11日

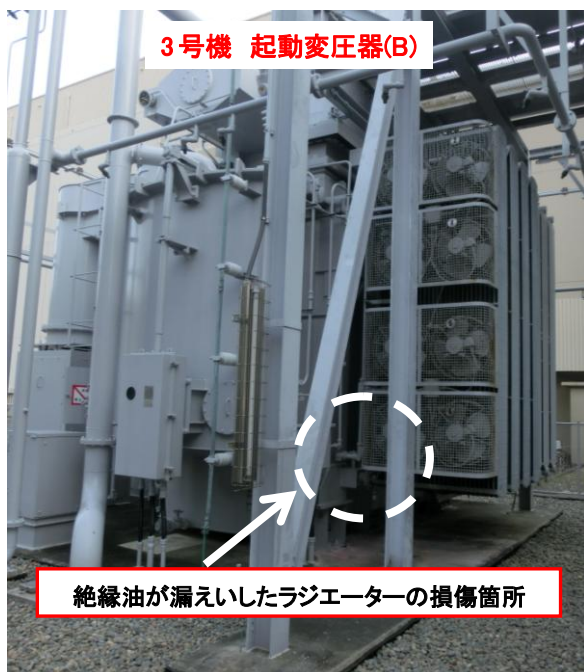
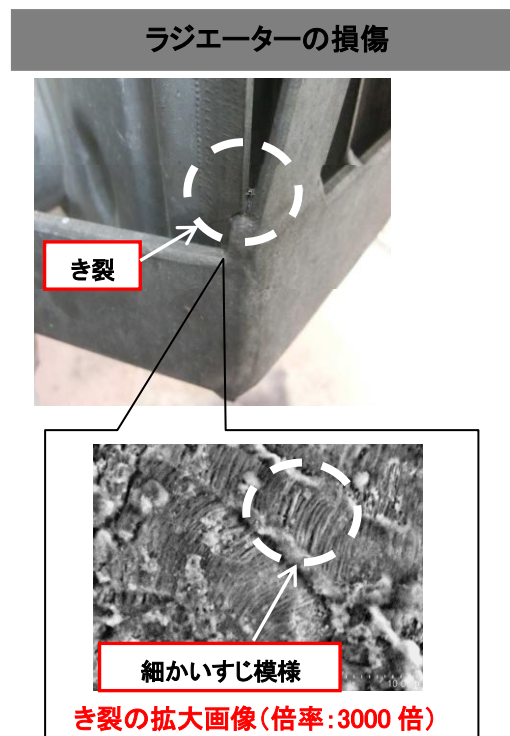
【冷却ファン】

原因	<p>調査したところ、ラジエーター下部の溶接部に油が漏えいしたき裂があり、き裂破面に、繰返し力が加わったことを示す細かいすじ模様を確認しました。</p> <p>ラジエーターに取り付けられていた冷却ファンの羽の脱落により回転していたファンがバランスを失い、ラジエーターに大きな振動が発生した結果、繰返しかかる力が最も大きくなるラジエーター下部の溶接部にき裂が発生し、絶縁油が漏れたものと推定しました。</p> <p>この羽の脱落は、羽を固定する部品であるリベット部周辺の塗装が剥がれ、腐食生成物で覆われていたことから、腐食の進展によりリベットが破断し、羽が脱落したものと推定しました。</p>
対策	<p>当該変圧器の冷却ファンは、リベット部が腐食することを防ぐため、水分等の浸入を防ぐウレタンシールをリベット部等に施したものに取替えました。また、損傷したラジエーターは新品に取り替えました。</p> <p>耐腐食性が同等である他の変圧器の冷却ファンについてもウレタンシールを施したものに取替えをおこないます。</p>

冷却ファン(当該変圧器には8台設置)には、4枚の羽があり、この羽はそれぞれ3本のリベットによって固定されています。

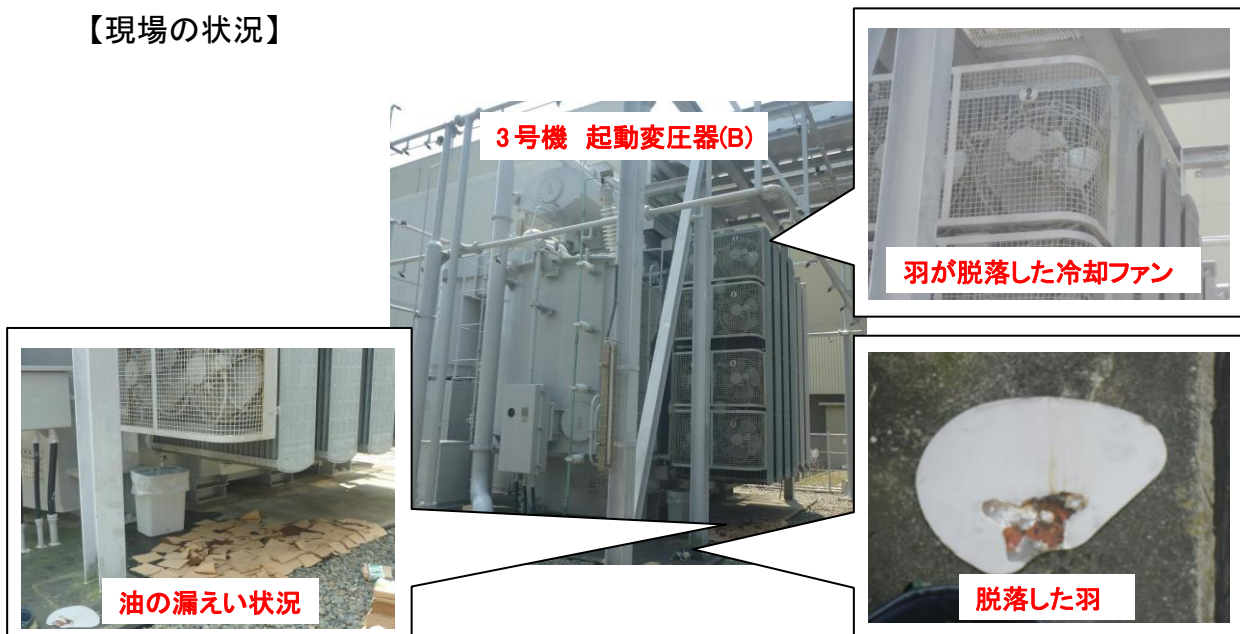
【現場の状況】

発生場所	3号機 起動変圧器(※1)(B) (屋外)
発生年月日	2013年8月9日
発生時の状況	<p>午前11時20分頃、当社社員が、屋外にある3号機起動変圧器(B)の冷却ファンの羽が脱落していることを確認しました。</p> <p>その後、現場を調査したところ、午前11時40分頃、冷却ファンの羽の脱落の他にラジエーターから絶縁油が滴下していることを確認したため、午後0時3分に消防署へ連絡しました。</p> <p>漏えいした油は防油堤内で収まっており、所外への流出はありません。</p>
対応・措置	<p>絶縁油の漏えい箇所については、油の受け皿を設置し、漏えい範囲の拡大を防止しています。</p> <p>今後、原因調査をおこない、調査結果に基づき適切に対応してまいります。</p>
放射能の影響	本事象は、放射性物質の漏えいに関わる事象ではありません。
お知らせ基準	運転情報「表 2-13 建屋内又は屋外タンク施設等において、油、薬品等危険物の異常な漏えいを発見したとき」に該当します。
