【今回お知らせする内容】

浜岡原子力発電所 3号機 屋外地下ダクト断面図(イメージ)

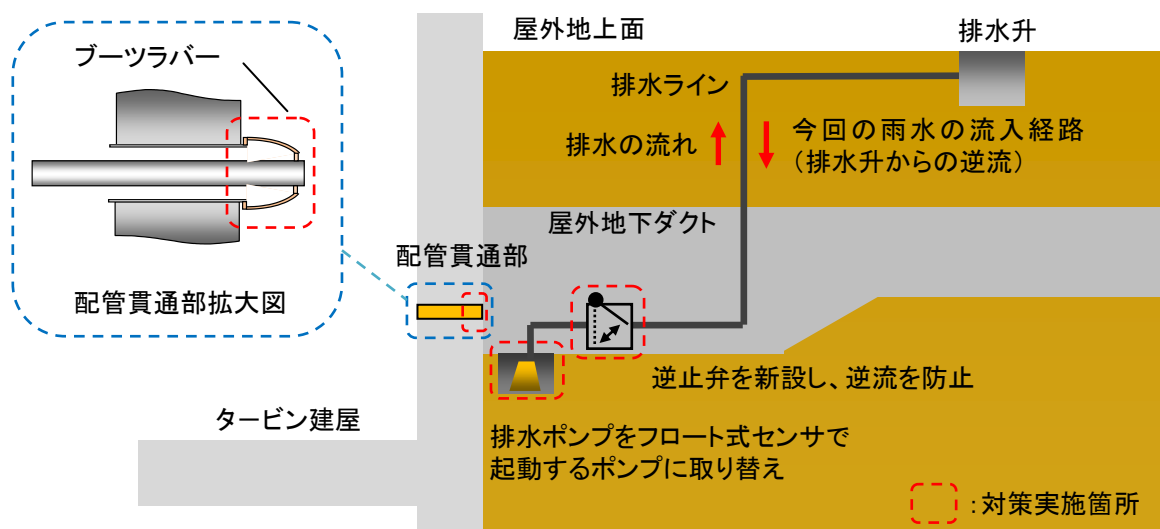
<p>原因</p>	<p>調査の結果、タービン建屋の外側にある屋外地下ダクト(配管を通すための空間)内に雨水が溜まったことが原因で、配管貫通部からタービン建屋内へ雨水が浸入したものと推定しました。</p> <p><b>(1)屋外地下ダクト内に雨水が溜まった原因</b></p> <p>屋外地下ダクト内にある排水ポンプによる排水が適切におこなわれず、排水升に流れ込む雨水が排水ラインを通じて逆流したため、屋外地下ダクト内に雨水が溜まったものと推定しました。</p> <p>排水ポンプによる排水が適切におこなわれなかった原因は、排水ポンプを自動起動させる電極式センサ<sup>※1</sup>にビニール片等のゴミが付着したことにより、センサがはたらかず、排水ポンプが一時的に動作しなかったものと推定しました。</p> <p><b>(2)配管貫通部からのタービン建屋への雨水の浸入原因</b></p> <p>この配管貫通部は、建屋の壁を貫通している配管にブーツラバーを取り付けることにより建屋の内外を区画しています。屋外地下ダクト内に雨水が溜まったことにより、雨水の水圧でブーツラバーがずれたため隙間ができて、雨水が浸入したものと推定しました。</p>
<p>対策</p>	<p>屋外地下ダクト内に雨水が溜まらないようにするため、排水ポンプをビニール片等の影響を受けにくいフロート式センサ<sup>※2</sup>で起動するポンプに取り替えました。加えて、排水ポンプが停止した場合にも、雨水が排水ラインから屋外地下ダクト内に逆流しないよう、逆止弁を取り付けました。</p> <p>また、ブーツラバーがずれた配管貫通部についてもずれの修正をおこないました。</p> <p>当該箇所の対策のほか、同様の屋外地下ダクトについても、配管等貫通部の施工状態および排水ポンプの排水状況に問題のないことを確認しました。</p>

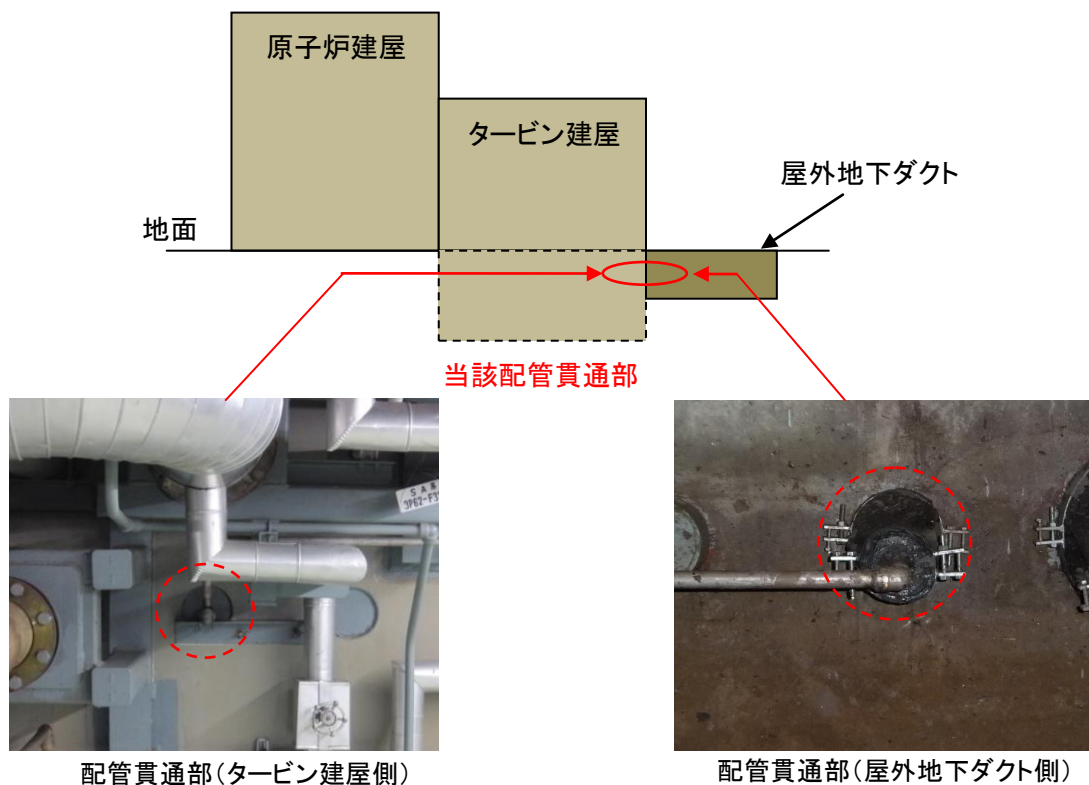
浜岡原子力発電所 3号機 断面図(イメージ)

<p>発生場所</p>	<p>3号機(施設定期検査中) タービン建屋 地下1階(放射線管理区域内)</p>
<p>発生年月日</p>	<p>2014年10月6日</p>
<p>発生時の状況</p>	<p>午前9時23分、協力会社社員が3号機タービン建屋地下1階の通路(放射線管理区域内)において、水溜まりを発見しました。 ただちに当社社員が現場確認をおこない、この水は、タービン建屋の外側にある屋外地下ダクト(配管を通すための空間)内に雨水が溜まり、配管貫通部より建屋内に入り込んだものであると推定しました。また、浸入した雨水の量は、合計で約8m<sup>3</sup>であることを確認しました。 建屋内に入り込んだ水は、建屋内の廃液処理系へ収集します。 雨水の浸入経路と考えられる配管貫通部については、適切に処置します。 本事象は放射性物質の放出にかかわる事象ではありません。</p>
<p><a href="#">お知らせ基準</a></p>	<p>本情報は、運転情報「表 2-12 建屋内において、雨水等の浸入を発見したとき。(但し、100 リットル程度に至らない浸入を除く。)」に該当します。</p>
