浜岡原子力発電所3号機 気水分離器の揺れ止めの変形等について(続報)

2015年4月24日

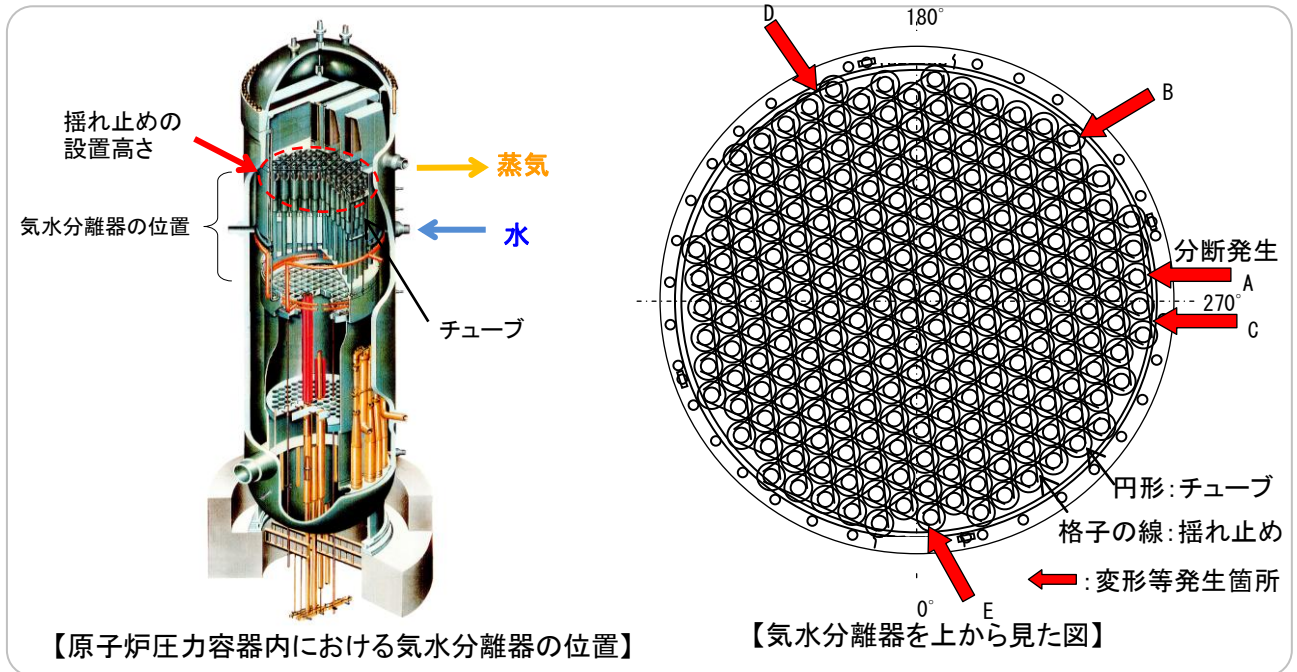
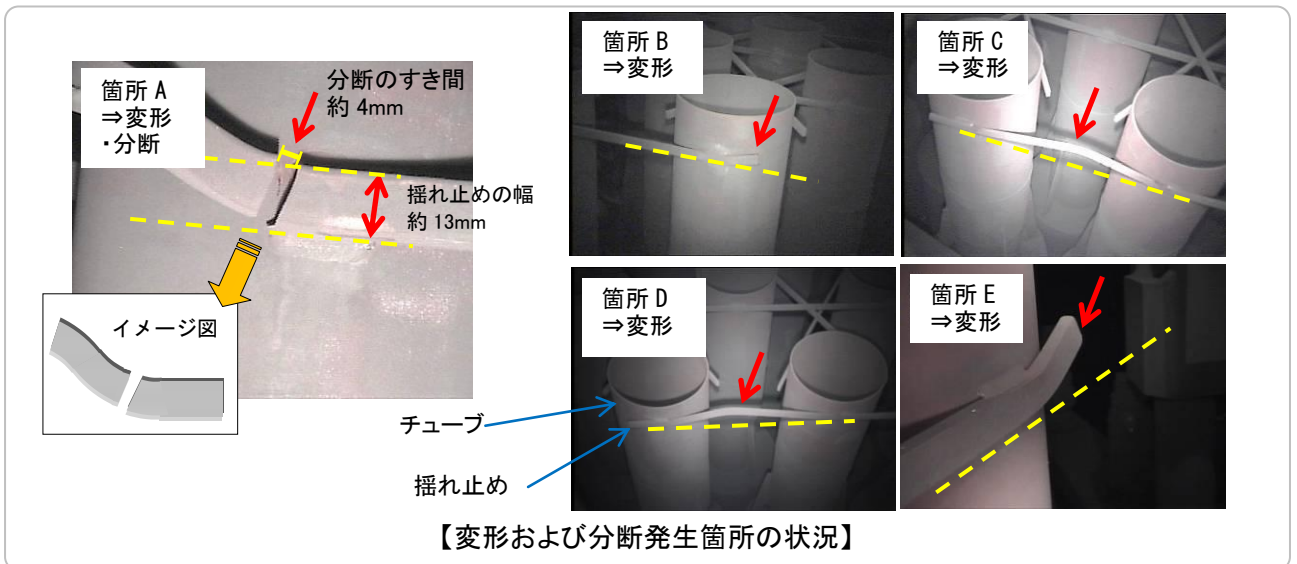
変形した揺れ止めに接触痕を確認したこと、および原子炉内の点検で使用する機材(気水分離器を固定するボルトの緩め・締付けをおこなう機材)にも同様の接触痕を確認したことから、揺れ止めは同機材が接触して変形したものと推定しました。

分断部近傍が変形していること、および分断部の破面を詳細に点検した結果、疲労破壊の特徴的な指示模様がみられたことから、機材が接触し揺れ止めが変形したことで応力が高まる部位が生じ、かつ原子炉内の蒸気の流れによる振動の影響によりき裂が発生、進展し分断に至ったものと推定しました。

当社は、現在3号機の原子炉内構造物の検査を進めております(検査の実施については、[2014年7月16日](#)お知らせ済み)。このうち、気水分離器の点検を実施していたところ、2014年11月4日、気水分離器の揺れ止めの5箇所に変形があり、そのうち1箇所が分断していることを確認しました。

気水分離器を固定するボルトの緩め・締付けをおこなう際の確認に用いる水中カメラにて、ボルトの取外し・取付け機材を移動する際に揺れ止めの位置を確認し接触を防ぐよう注意します。
