浜岡原子力発電所 廃棄物減容処理建屋
減容固化用濃縮廃液受入タンクの液位の変動について(続報)

2015年5月28日

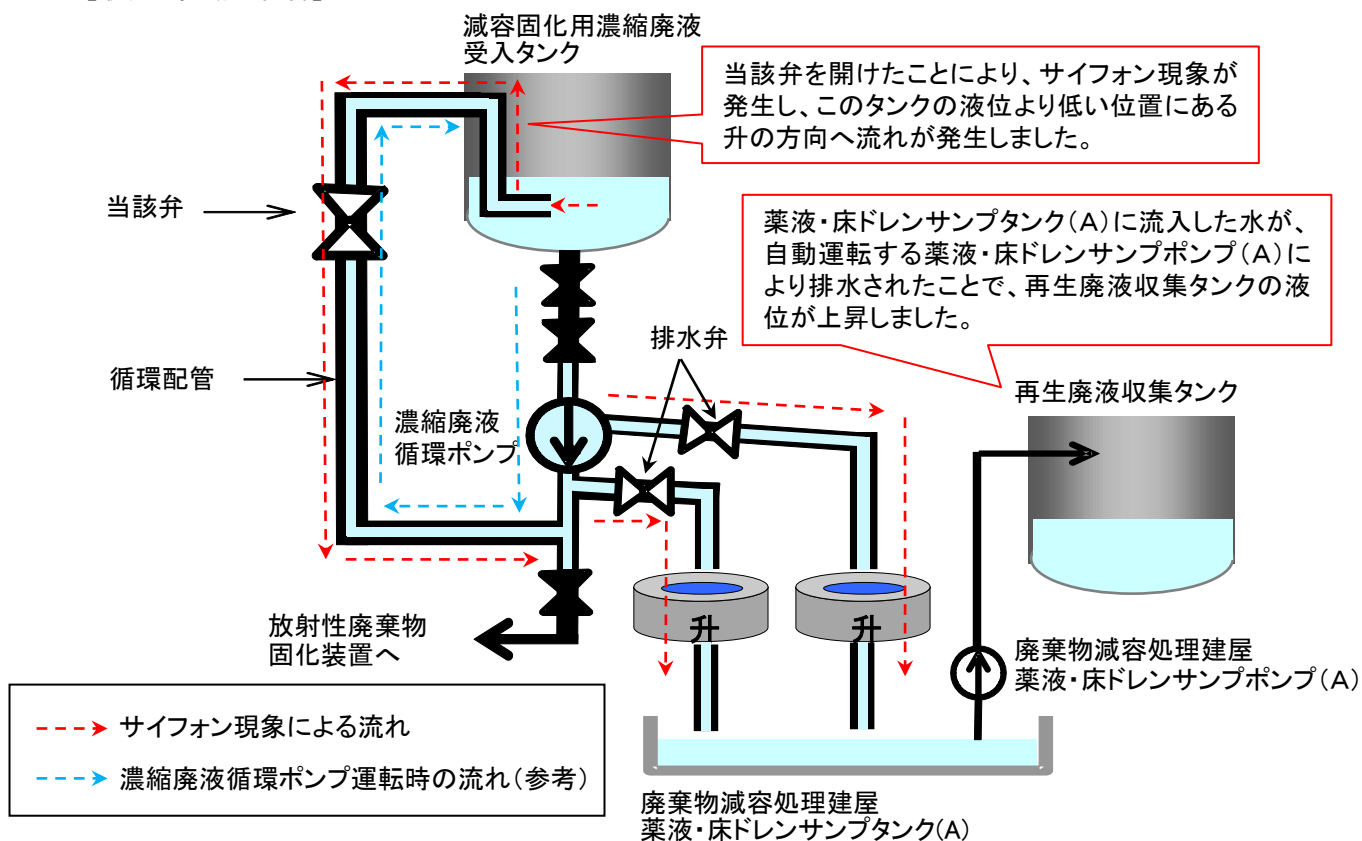
【液位の変動の経緯】

<p>原因</p>	<p>調査の結果、液位の変動の原因は、サイフォン現象※によって減容固化用濃縮廃液受入タンク内の水が排水先の升を経由して薬液・床ドレンサンプタンクへ流れたものと推定しました。</p> <p>事象発生時、減容固化用濃縮廃液受入タンクの循環配管にある弁(以下、「当該弁」とする。)の点検のため、当該配管ラインを排水弁から排水した後、当該弁を開けました。これにより減容固化用濃縮廃液受入タンクから排水先の升へ流路が形成され、サイフォン現象が発生したものと推定しています。</p> <p>今回の事象については、当該弁の点検を計画する際にサイフォン現象に関する検討が不足しており、減容固化用濃縮廃液受入タンク内を空にしてから点検する、あるいは配管内へ空気を送るなど、サイフォン現象を防止するために必要な措置をおこなっていなかったことが背後要因であると考えております。</p>
<p>対策</p>	<p>背後要因を踏まえ、サイフォン現象に関する検討を十分におこなうための対策として、運転・保守経験からの教訓や反映事項を蓄積しているデータベースへ今回の事象を登録し、広く発電所で情報共有するとともに、点検計画時や点検作業時などに活用することで、再発防止に努めます。</p>

※ サイフォン現象は、2つのタンク間を配管でつないだときに、配管の中が液体で満たされていると、2つのタンクの水位が同じになろうとする方向に流れが発生する現象です。

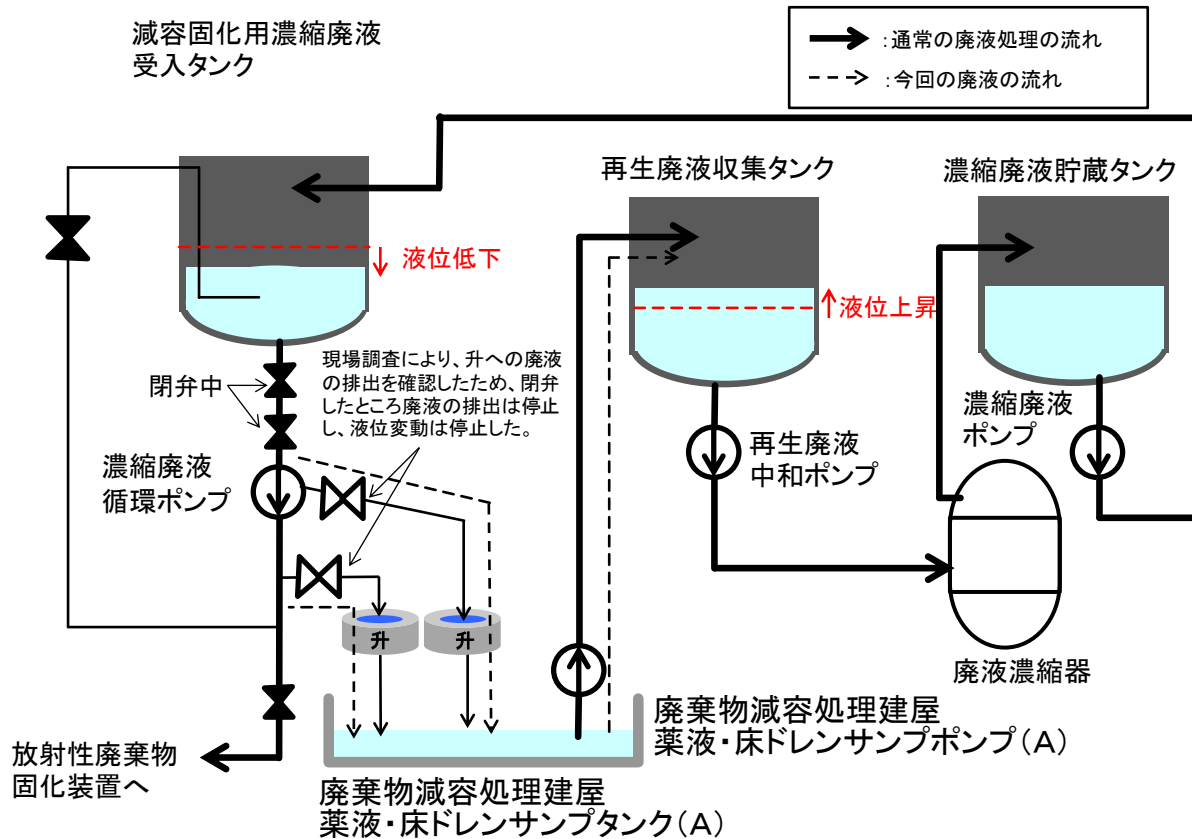
減容固化用濃縮廃液受入タンク 液位変動の状況

発生号機	廃棄物減容処理建屋
発生日	2015年3月5日
発生時の状況	<p>2015年3月5日午前9時頃、協力会社社員が定時の記録確認をおこなっていたところ、変動する操作をおこなっていないにもかかわらず、廃棄物減容処理建屋の減容固化用濃縮廃液受入タンク^{※1}の液位が低下し、再生廃液収集タンク^{※2}の液位が上昇していることを確認しました。</p> <p>現在、2つのタンクがつながる配管の弁を閉止したことで、タンク液位の変動は止まっています。</p> <p>本事象による放射性液体廃棄物の系統外への漏えいはありません。また、本事象は発電所からの放射性物質の放出に係るものではなく、外部への放射能の影響はありません。</p> <p>今後、原因調査をおこなっていきます。</p>
お知らせ基準	「表 2-18 その他の事象であって、公表が望ましいと判断したもの」に該当します。
