燃料集合体ウォータ・ロッドに係る確認結果について (原子力規制委員会への最終報告)

2016年2月1日

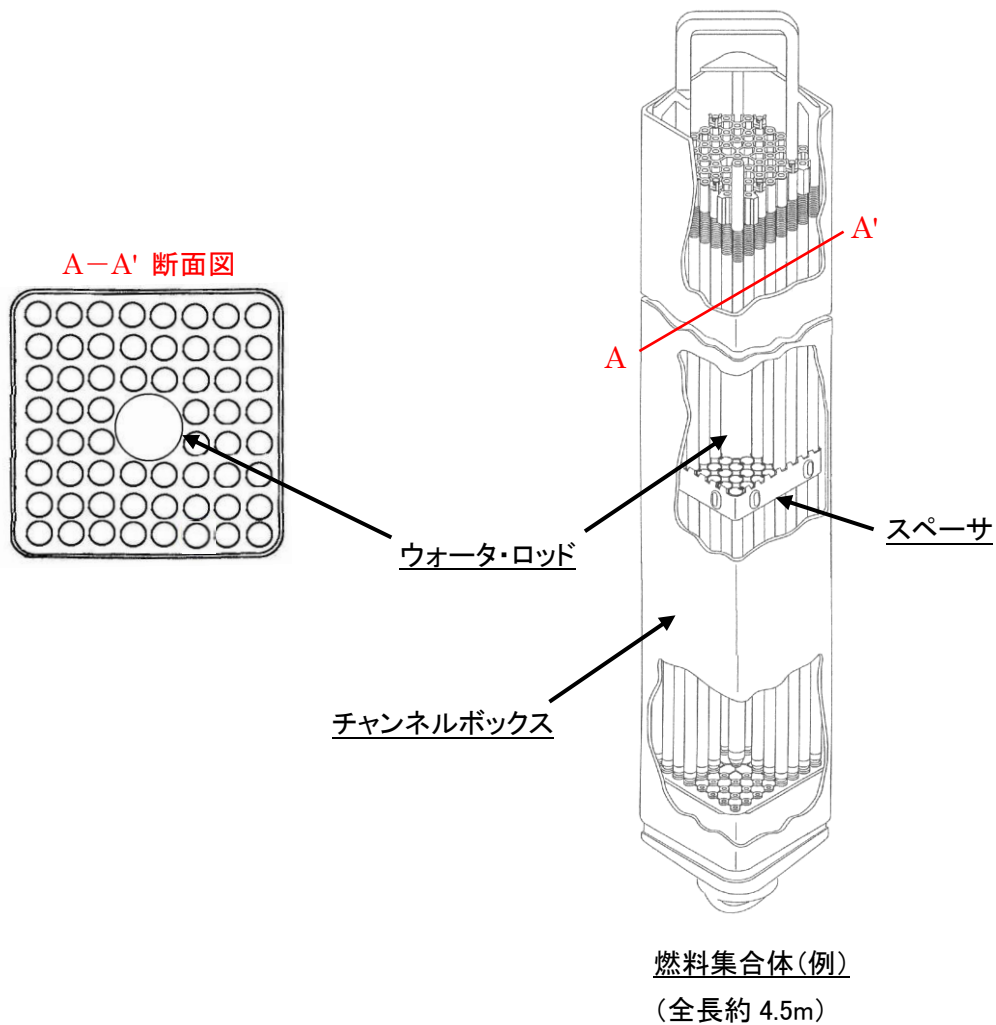
<燃料集合体ウォータ・ロッドに係る点検結果のまとめ>

再使用チャンネルボックスを装着した燃料集合体およびチャンネルボックスの脱着履歴のある燃料集合体(計525体)のうち、まず統計上十分なサンプル数である55体について、水中テレビカメラにより外観点検を実施した結果、異常がないことを確認しました。また、今後原子炉に装荷を予定している46体全てに異常がないことを確認しました。
