浜岡原子力発電所 5号機 タービン建屋内の連絡配管の溶接部において 確認した微小な孔について

2017年2月1日

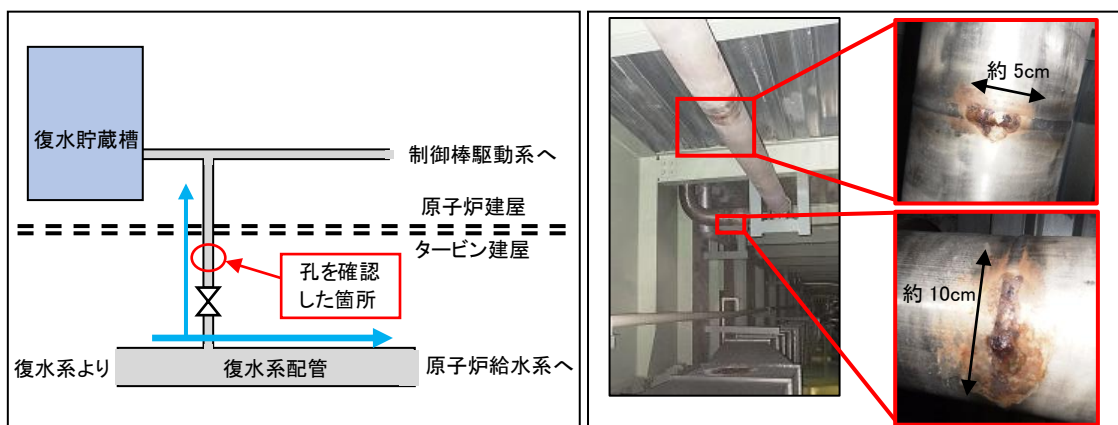
孔を確認した配管溶接部の写真

発生号機	5号機(施設定期検査中) タービン建屋(放射線管理区域内)
発生年月日	2017年2月1日
状 況	<p>2017年1月30日に5号機 タービン建屋地下1階において、復水系(注1)と復水貯蔵槽(注2)をつなぐ連絡配管(注3)の溶接部2箇所が変色していることおよび変色部に水滴が付着していることを当社社員が確認しました。</p> <p>このため、本日、当該箇所について点検をおこなったところ、微量の水が変色部からにじむことを確認したため、配管の溶接部を貫通する微小な孔があると判断しました。</p> <p>今後、当該配管の水抜きをおこなったうえで原因調査および当該箇所の補修をおこなってまいります。</p>
放射能の影響	本事象による外部への放射能の影響はありません。
お知らせ基準	運転情報「表 2-10 配管検査において、配管の肉厚が必要最小厚さを下回っていることを確認したとき。」に該当します。
