## 浜岡原子力発電所 5号機 補助建屋 中地下 2 階における 水の飛散について

2018 年 2 月 26 日

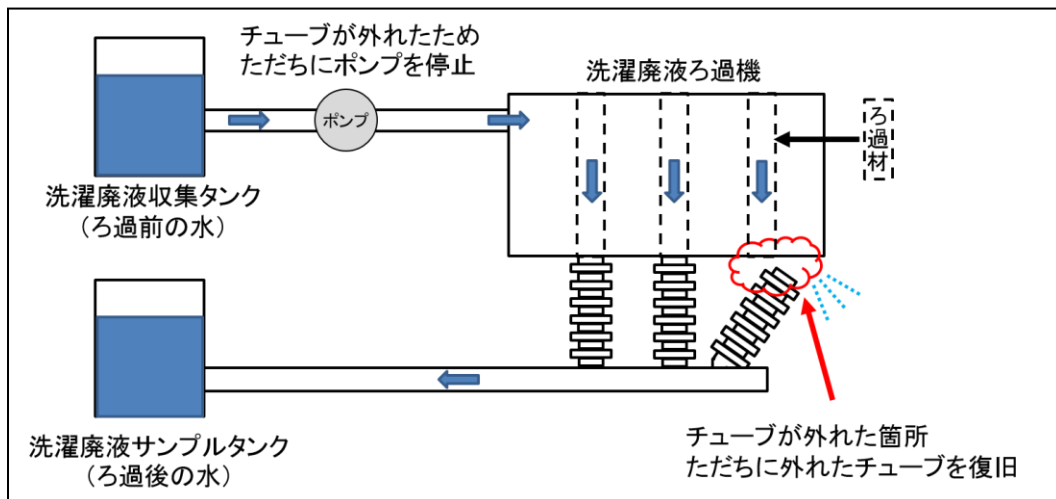
洗濯廃液系のイメージ図

発生場所	5号機（施設定期検査中） 補助建屋 中地下 2 階（放射線管理区域内）
発生年月日	2018 年 2 月 26 日
状況	<p>2018 年 2 月 26 日 14 時 40 分頃、5 号機補助建屋 中地下 2 階（放射線管理区域内）で、当社社員立会いの下、洗濯廃液系（注 1）のろ過機点検後の水張り・漏えい確認をしていたところ、ろ過機に接続されるチューブが外れたため、約 10m×10m の範囲に水が飛散しました。ただちにポンプを停止し、チューブを取り付けたことにより飛散は停止しました。飛散した水は、同範囲に点在しており、合計約 12 リットルであることを確認しました。飛散した水の放射能を測定した結果、検出限界未満であることを確認しました。</p> <p>また、作業員 1 名に飛散した水が付着しましたが、身体に放射性物質による汚染が無いことを確認しました。</p> <p>なお、飛散した水の拭き取りは完了しています。</p> <p>今後、チューブが外れた原因を調査し、適切に対応してまいります。</p>
放射能の影響	本事象による外部への放射能の影響はありません。
お知らせ基準	<p>運転情報「表 1-2 管理区域内において、放射性物質を含む機器等からの水の漏えいを発見したとき。（但し、1 リットル程度に至らない微少な漏えいを除く。）」に該当します。</p>

注 1 洗濯廃液系は、放射線管理区域内で着用した防護衣などを洗濯した際に発生する放射能濃度が極めて低い廃液を収集し、安全に処理する系統です。
