浜岡原子力発電所 3号機 原子炉建屋 地下 1階における 水の漏えいについて(続報)

2019年2月12日

調査結果と 今後の対応

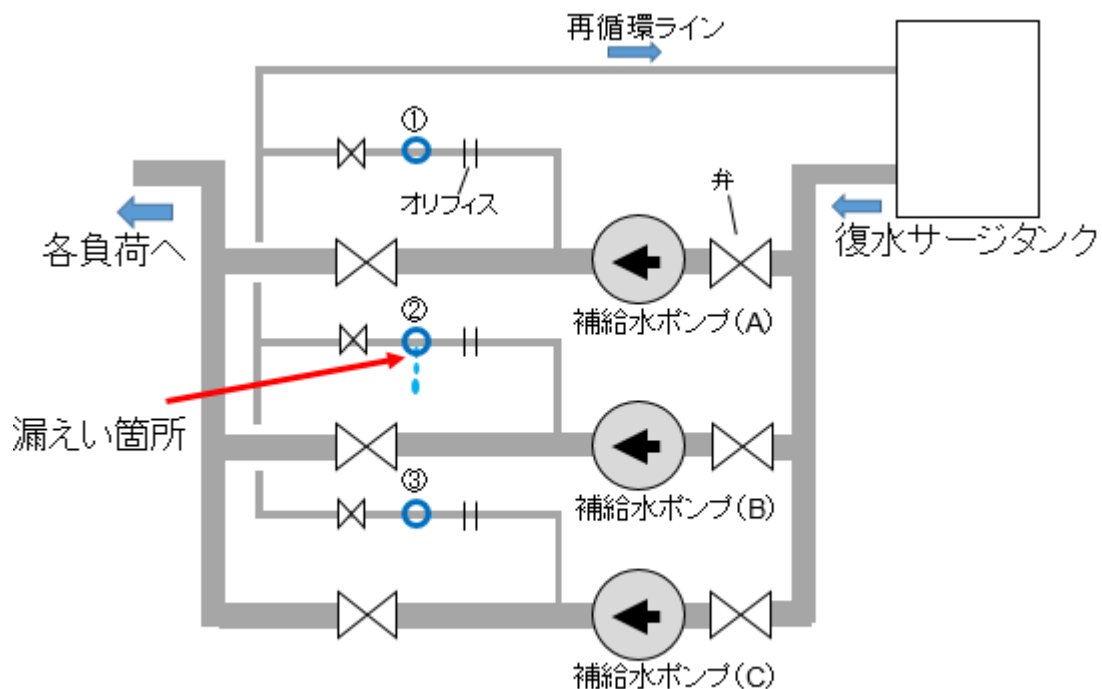
補給水ポンプ(B)の出口側配管に微小な孔から水が漏えいしたことから、原因調査の一環として、当該箇所(オリフィス(注1)の下流)の配管厚さを測定(孔部を除く)するとともに、補給水ポンプ(A)(C)についても当該箇所と同じ部位について厚さ測定(注2)をおこないました。

この結果、すべての測定箇所について、配管の厚さが技術基準(注3)で必要とされる厚さを下回っていることを確認しました。このため、現在、補給水ポンプ(A)(B)(C)は停止しております。

○ :配管厚さの測定の結果、技術基準で必要とされる厚さを下回っていた箇所

No.(注4)	配管仕様 (材質、口径、厚さ)	技術基準で 必要とされる厚さ	配管厚さの 測定結果(最薄部)
①	炭素鋼、40A、5.1mm	2.2mm	1.0mm
②			0.8mm
③			1.4mm

今後、この調査結果も踏まえ、引き続き原因を調査し、必要な対策を講じるとともに4号機および5号機も含めて再発防止対策を実施してまいります。
