太陽電池モジュールの加速劣化試験による評価

スネイルトレイルの温度サイクル試験およびホットスポットの高温高湿試験

Evaluation of PV modules by accelerated degradation tests

(電力技術研究所 発電G 環境エネルギー T)

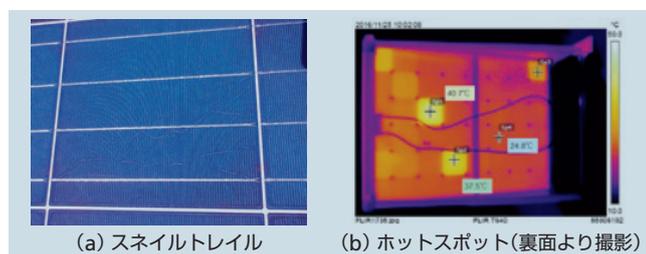
第1図 劣化兆候の事例

○スネイルトレイル

シリコンセル部分に発生した微小なクラックが、浸入した水分などの影響で特有の模様を示す現象。

○ホットスポット

一般的には影などの影響でセルが発熱する現象を指すが、ここではセルが局所的に温度上昇した部分を示す。

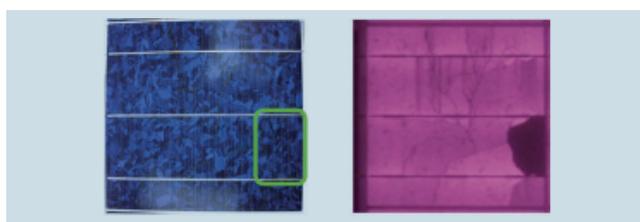
第2図 スネイルトレイルのあるセルの外観とEL画像

①初期性能 最大出力は定格の99.0%(リファレンスモジュール99.6%)、湿潤リーク電流試験結果(絶縁性能)も良好(>40MΩ)であった。EL検査ではスネイルトレイル部分に暗部が確認された。(第2図参照)

これは、スネイルトレイルの発生原因であるクラックの熱膨張・伸縮により電極が断線し、電氣的に分断されたことで集電不良箇所が発生したものと考えられる。

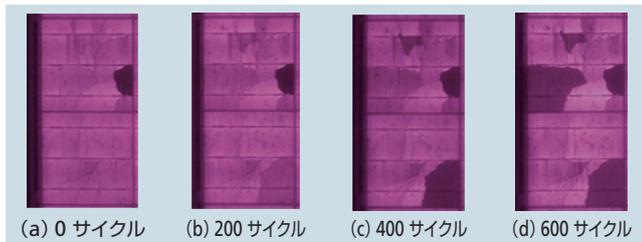
第3図 スネイルトレイルの経時変化(2セル分)

②加速劣化試験 試験前と比較した最大出力の保持率は96.6% (リファレンスモジュール97.4%) であり、絶縁性能も含めて健全性が維持されていたと考えられる。第3図に変化が著しかった2セルの時間経過毎に撮影したEL画像を示す。

上側セルでは試験前から暗部が存在していたが、時間経過に伴い同じセルに新たに2カ所発生した。このセルにおいて暗部は面積の1/4程度になっていた。また、下側のセルでは初期段階で暗部は存在しなかったが、時間経過とともに暗部が発生し、より鮮明になっていたことが確認された。

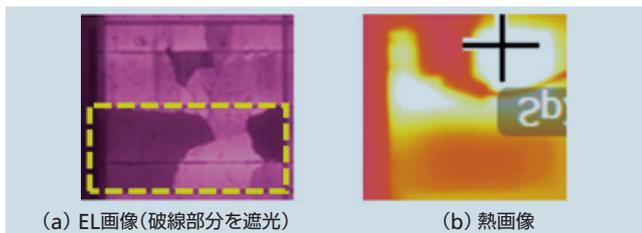
第4図 1/2部分を遮光したセルの発熱状況

スネイルトレイルの発生状況によっては集電不良箇所の面積割合はさらに大きくなることも予想される。そこで、セル中の集電不良面積割合が増加したケースを模擬するため、セルの1/2部分を遮光したところ、当該セルにホットスポット (周辺温度+約30℃) が発現した。(第4図参照)

以上の結果から、スネイルトレイルの進展に伴い発生した集電不良箇所は、個別セル中の面積割合が1/2以上になるとホットスポットが発現する可能性があり、セル中面積割合もさらに増加する可能性がある。

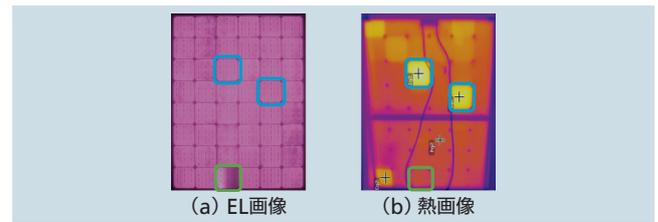
第5図 ホットスポットモジュールの画像(DH試験前)

①初期性能 最大出力は定格の95.5~98.5% (リファレンスモジュール96.4%)、絶縁性能も良好であった。しかし、ホットスポットの原因がガラス面の破損のモジュールでは、最大出力は定格の27.9%、絶縁性能も0.5MΩまで低下していたため、この時点で余寿命はないと考えられた。

EL検査では、ホットスポットの発生箇所に暗部は確認されず、発生原因の特定はできなかった。また、暗部のあるセルの温度上昇も確認されなかった。(第5図参照)

また、ホットスポットモジュールでは、発生原因が不明なケースでは進展は少なく、ガラス割れのあるモジュールではすでに余寿命はなく、安全面からも取替を要すると考えられた。

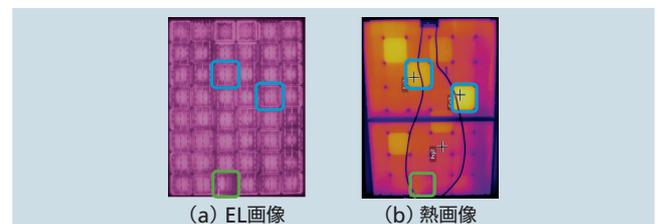
第6図 ホットスポットモジュールの画像(DH試験後)

②加速劣化試験 性能低下が顕著で、試験前と比較した最大出力の保持率 [%] (ホットスポットモジュール/リファレンスモジュール) は、1,000時間時点で (77.0~84.3/80.0)、2,000時間時点で (68.6~70.1/69.7)、3,000時間時点で (27.4~30.2/29.9)、とそれぞれ大きく低下していた。このような、新品でなく一定期間使用したモジュールのDH試験による著しい性能低下については他の研究機関からすでに報告されており⁽⁴⁾、同様の結果となった。

これらの理由から20年相当の性能低下は、リファレンスモジュールの性能低下状況により1,000時間時点でのデータにより評価を行った。その結果、ホットスポットのあるモジュールでは、20年相当と考えられる運転状態において、ホットスポットを原因とした性能低下は発生しておらず、EL検査での暗部の増加やセル温度の上昇も見られなかった。(第6図参照)
