# 真空遮断器絶縁フレームの劣化評価手法の検討

固体絶縁物沿面の劣化兆候の検出に向けて

Consideration of a Deterioration Assessment Method for the Insulating Frames of Vacuum Circuit Breakers  
In order to Detect Signs of Deterioration of the Creepage Surfaces of Solid Insulators

(電力技術研究所 電力ネットワークG 送変電T)

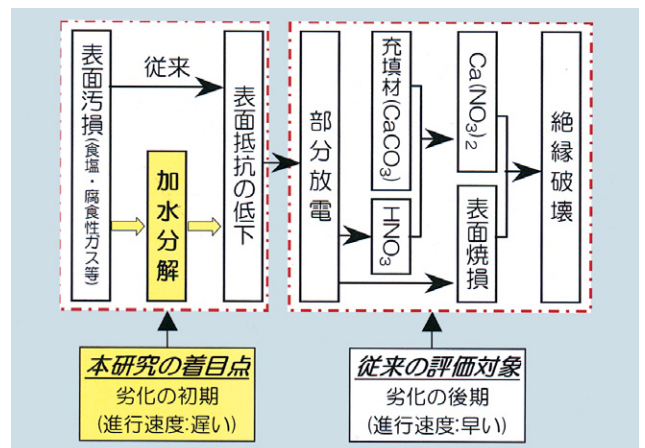
そこで、今回新たに劣化初期の段階で評価が可能となる劣化評価手法を検討した。不具合品調査の結果、不具合が発生した絶縁フレームからは、本来検出されないはずの水酸基等の親水性官能基が多く検出されたことから、絶縁フレームそのものの加水分解に着目し、加水分解に起因する劣化が発生していると考えた(第2図参照)。

加えて、機器の設置環境調査からは硫酸イオン等が加水分解による劣化を促進する環境因子となっている可能性が示唆された。

第2図 絶縁フレームの劣化メカニズムと今回の着目点

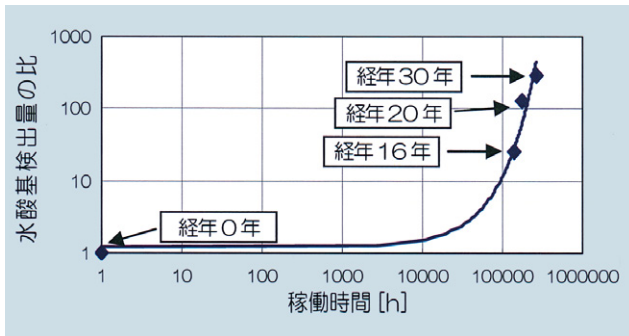
絶縁フレーム表面(経年0年相当品、16、20、30年)の赤外分光分析結果をもとに経年(稼働時間)と水酸基検出量の比(経年0年相当品を基準とした)の関係を第3図に示す。同図より経年の増加とともに水酸基の増加傾向を確認できる。後述の表面抵抗測定結果と比較したところ劣化兆候が確認された絶縁フレームでは、とり

わけ水酸基の増加が顕著であった。これにより、本来は疎水性の絶縁フレームが加水分解により親水化し、環境中の温湿度変化により表面の絶縁性能が低下していくものと推定できる。

第3図 絶縁フレーム表面の水酸基検出量

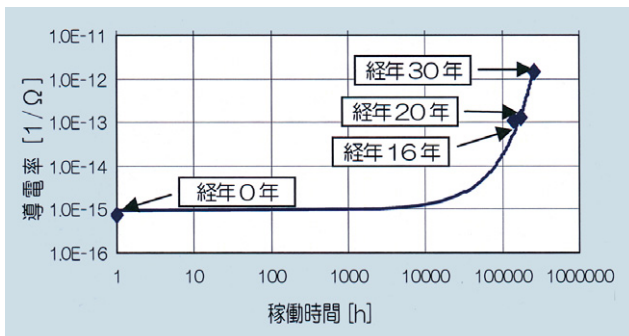
(2) 項と同一試料における絶縁フレームの表面抵抗測定を二重リング電極法に準じて行った。測定は恒温恒湿槽を使用し、温度を25℃～65℃まで10℃間隔で上昇させながら連続測定を行った。導電率(表面抵抗の逆数)の測定結果(温度35℃、湿度90%)を第4図に示す。同図より経年の増加とともに導電率の増加傾向を確認できる。

第4図 絶縁フレーム表面の導電率

第3図と第4図を比較対照したところ、水酸基の増加傾向と導電率の増加(表面抵抗の低下)傾向に相関関係が示唆された。

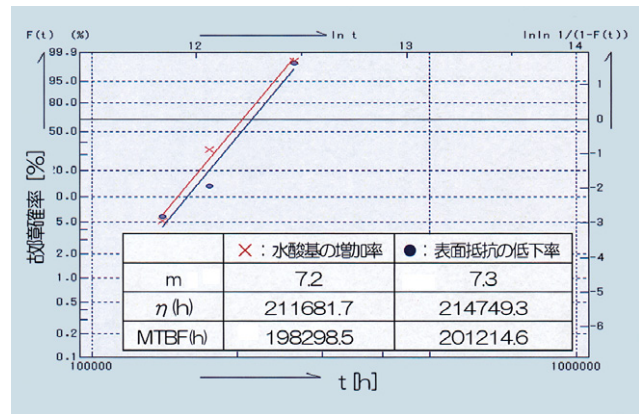
そこで、加速劣化試験により水酸基と表面抵抗の相関係数の算出を試みた。第5図に撤去品(経年30年)を100%とした時の水酸基の増加率と表面抵抗の低下率のワイブル解析図を示す。同図より、各々の形状パラメータ(m)および尺度パラメータ(特性寿命( $\eta$ ))から約25年にピークを迎える摩耗故障モードであると判断できる。また、各々の傾きはほぼ等しいが、縦軸の切片は水酸基の増加率のほうが表面抵抗の低下率に対して高く、劣化率は早く上昇する。このことから、表面抵抗を測定するよりも水酸基の量を把握することにより、不具合に至る前の劣化兆候を検出できると考えられる。

第5図 ワイブル解析図

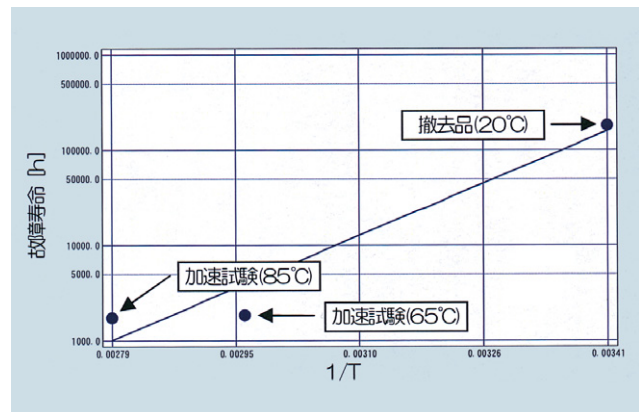
水酸基の増加量と表面抵抗の低下を定量的に評価するため、加速劣化試験(65℃、85℃(湿度85%))を行った。水酸基の増加率に基づくアレニウスプロット図を第6図に示す。同図より加水分解反応における加速率(活性化エネルギー $\phi=0.7\text{eV}$ )が算出された。また、同図を用いることにより余寿命推定の試みが可能となった。

第6図 アレニウスプロット図
