川口発電所水圧鉄管支承部の改良工事

大規模地震に対する水土木設備の耐震裕度向上

Improvements to the Water Pressure Iron Tube Supports at the Kawaguchi Power Plant
For Improving the Earthquake Resistance of Hydropower Civil Engineering Equipment against Large Earthquakes

(大井川電力センター 土木課)

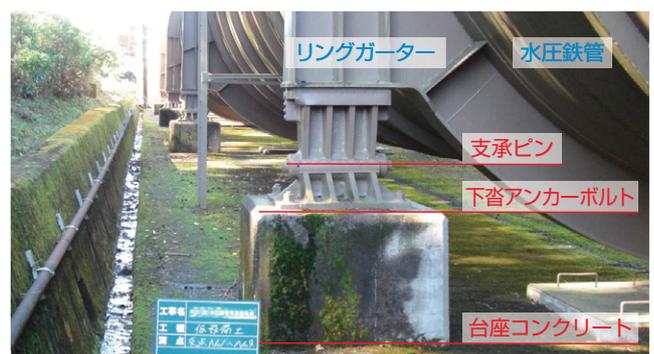
第4図 支承部の耐震性能照査位置

- 水圧鉄管軸直角方向に大きな慣性力が作用した場合、支承ピン、下沓アンカーボルト、台座コンクリートにおいて不具合が懸念される。
- 支承部で最初に不具合が発生する支承ピンを摩擦モデルで模擬して詳細解析すると、支承ピンより下部に伝達する力が低減する。それとともに、水圧鉄管軸直角方向の変位は、小さい範囲で収まるため、地震後も現状構造で流水機能の維持はできる。

耐震性能照査位置	耐震裕度向上策	全 14箇所
支承ピン	支承ピン取替	
下沓アンカーボルト	補強プレート設置	
台座コンクリート	台座拡幅

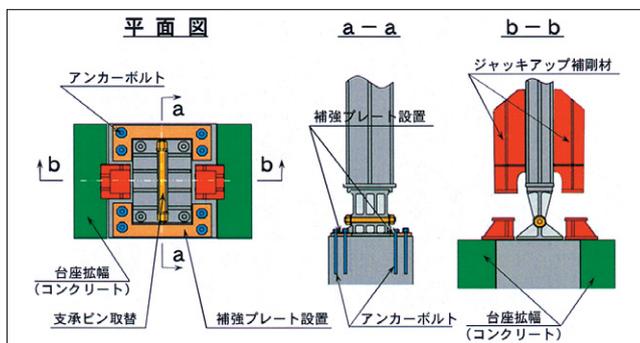
第6図 工事イメージ図

解析の結果、水圧鉄管支承部に不具合が懸念されるため、不具合発生前後における対策費用を比較検討した。事後保全の場合、発電所停止に伴う減電費用や下流利水者への補償費等が増高することが想定されるため、事前に耐震裕度向上策(第1表、第6図)を実施することとした。

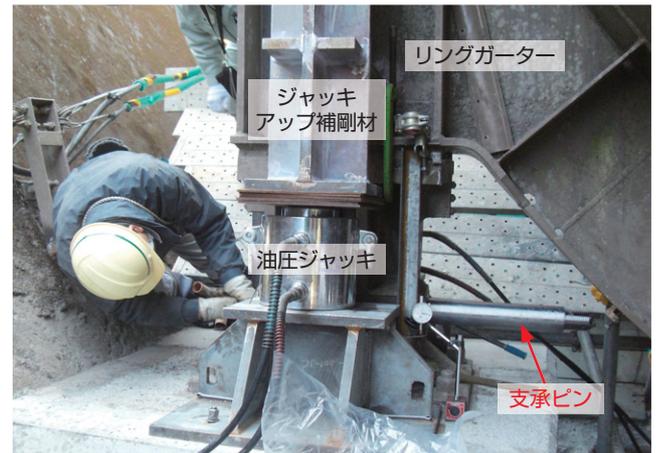
第7図 支承ピン取替状況

今回の工事では、下流利水確保のため、通水状態での施工が求められた。特に支承ピン取替作業では、水圧鉄管と水重を確実に支持できるジャッキアップ補剛材をリングガーターに現場溶接し、油圧ジャッキで水圧鉄管を支持した後、支承ピンを取り替えた。その状況を第7図に示す。

施工管理では、リングガーターの両支承をミリ単位で同量上げる必要があることから、ダイヤルゲージで上昇量を管理するなどして、細心の注意を払い作業した。その結果、取替支承ピンは、基準値以内の精度で据え付けることができ、取替前後で支承高さの変化もないことを確認した。
