平成18年9月12日

会 社 名 中部電力株式会社
代表者名 取締役社長 三田 敏雄
(コード番号 9502 東証・大証・名証1部)
問合せ先 原子力部業務グループ長 増田 博武
(TEL. 052-951-8211)

浜岡原子力発電所5号機 低圧タービンの点検状況について (続報)

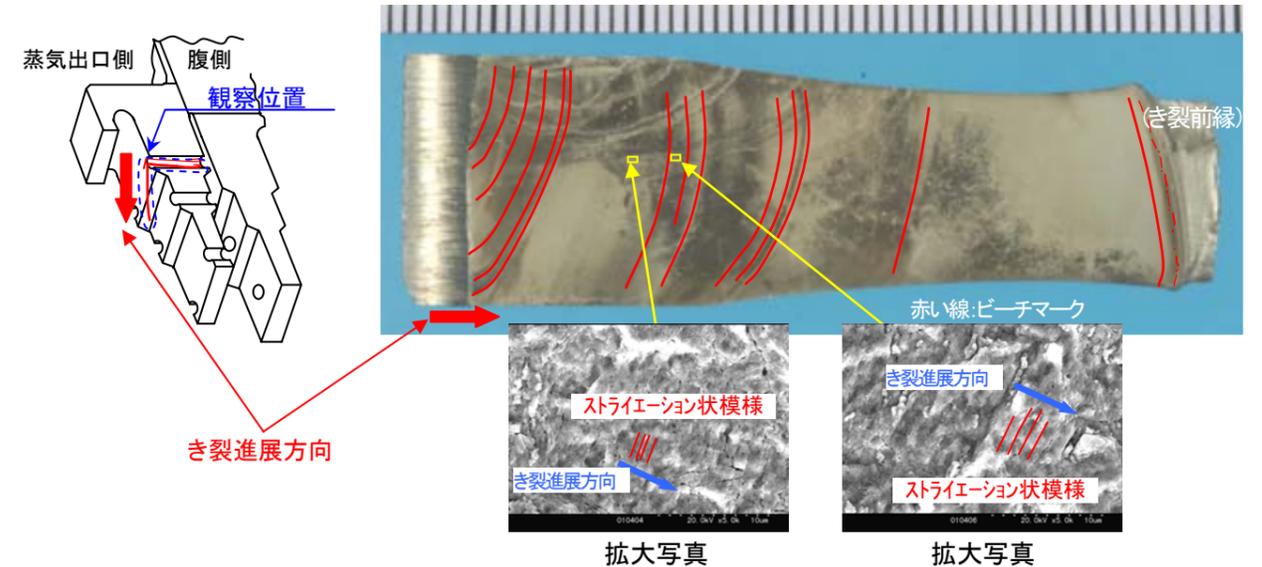
○ 破面観察結果

第12段羽根の根元取付け部(フォーク)等のひび割れ部の破面観察を行った結果、高サイクル疲労特有の模様(ビーチマーク*¹及びストライエーション状模様*²)を確認しました。

- *1 疲労破面において観察される模様で、砂浜に残る波跡に似ているためビーチマークと呼ばれます。これから、き裂伝播方向や進展の履歴を知ることができます。
- *2 疲労破面において電子顕微鏡レベルで観察されるすじ模様で、き裂進展方向に対して直角に並んでいます。

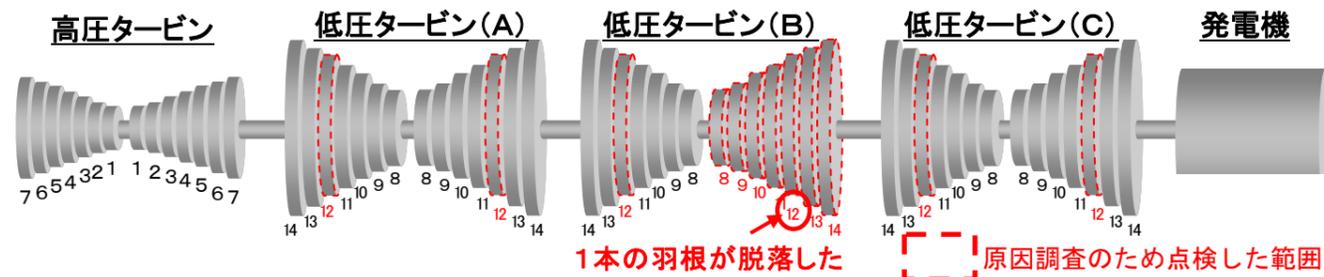
○ タービン開放点検状況

目視点検・非破壊検査の結果、第12段の羽根取付け部以外に異状は認められなかったことから、低圧タービン(A)(B)(C)の第12段の羽根特有の事象と推定しました。

(目視点検および非破壊検査にて羽根のフォークに折損またはひび割れが確認された羽根の本数)

(第12段の羽根の点検結果)

低圧タービン(A)		低圧タービン(B)		低圧タービン(C)	
高圧タービン側	発電機側	高圧タービン側	発電機側	高圧タービン側	発電機側
71/140	114/140	132/140	115/139*	121/140	109/140

* 低圧タービン(B)については、脱落した羽根1本を除く。

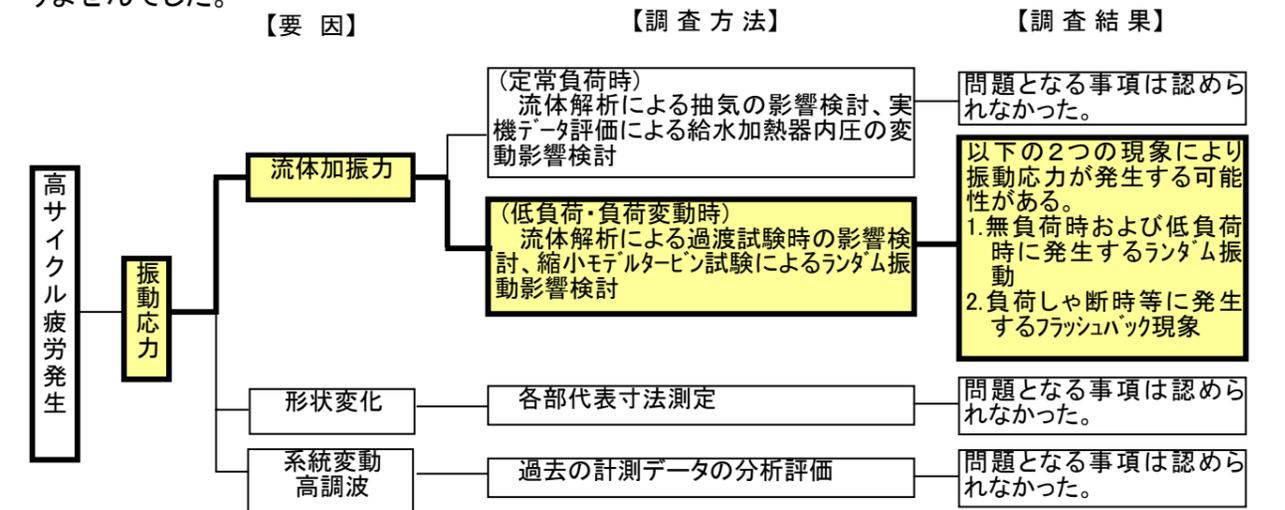
○ 原因調査状況

高サイクル疲労は、ランダム振動による応力や、フラッシュバック現象の振動応力により発生した可能性があるかと推定しています。

なお、材料、製作、組立、運転・保守などの要因についても確認しましたが、問題となるものではありませんでした。

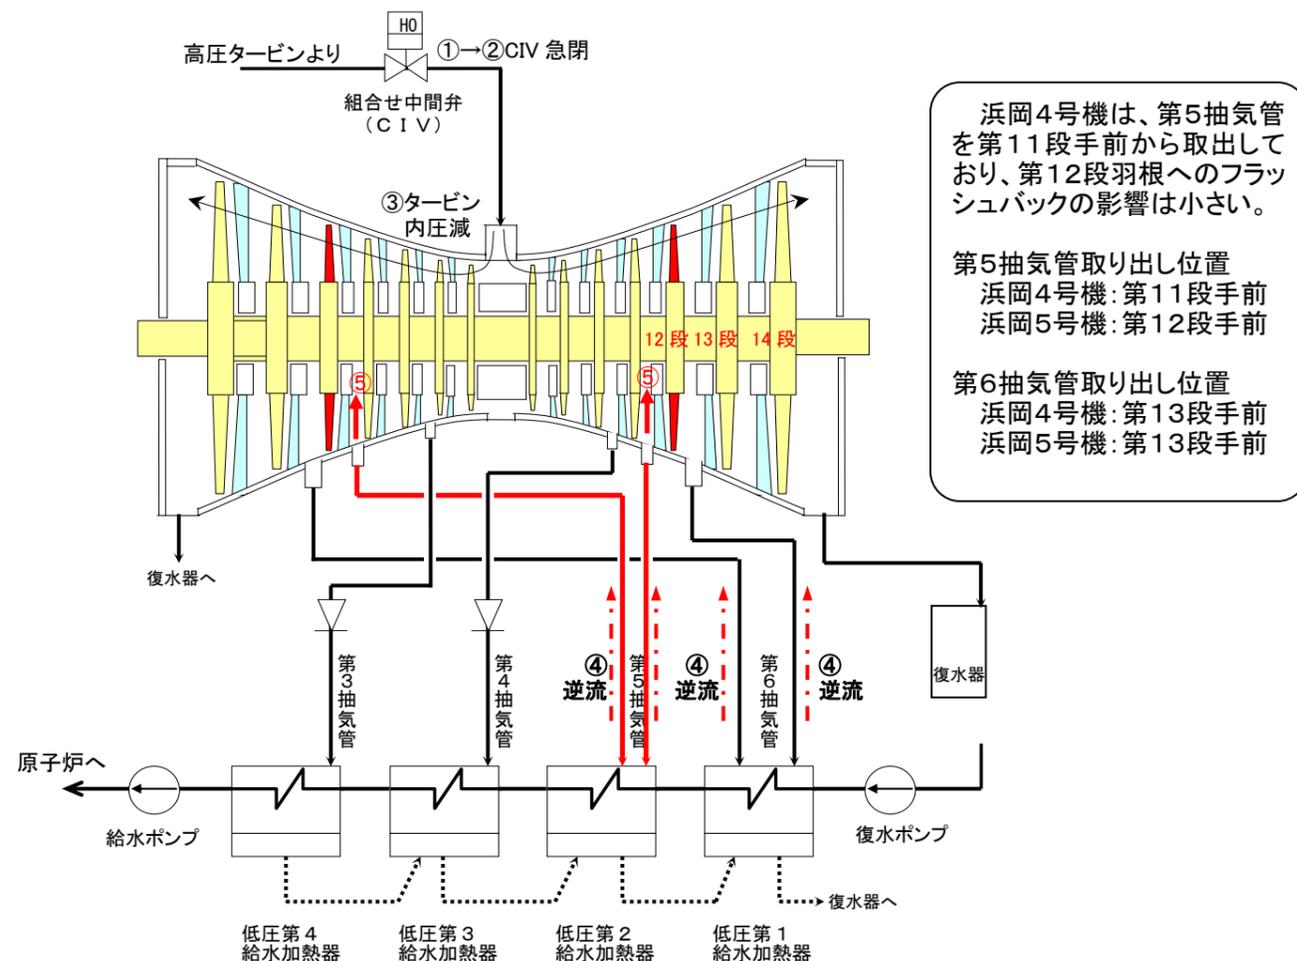
(フラッシュバックのメカニズム)

発電機の負荷しゃ断時等にはタービンへ供給される蒸気が急激に減少*することから、タービン内の圧力が低下します。このため、給水加熱器内の高温水が減圧沸騰し、蒸気がタービンに高速で逆流します。これをフラッシュバック現象といいます。この逆流蒸気がタービンの羽根に当たり、振動を発生させます。

- ① 通常運転中、蒸気はタービンを流れ、復水器で凝縮されます。また、一部の蒸気がタービンの段落途中から給水加熱器(原子炉への供給水を加温する設備)に供給されます。
- ② 負荷しゃ断等により、組合せ中間弁(CIV)が急閉し、タービンへの流入蒸気が急激に減少します。
- ③ 流入蒸気がしゃ断される一方、タービン内の蒸気は真空度の高い復水器に引かれるため、タービン内の圧力は急速に低下します。
- ④ タービン内の圧力と給水加熱器内の圧力が逆転し、給水加熱器からタービンへ蒸気の逆流が発生します。
- ⑤ 蒸気の逆流により、給水加熱器内の圧力が低下し、給水加熱器内の高温水が減圧沸騰し、これにより発生した蒸気がタービンに高速で逆流します。

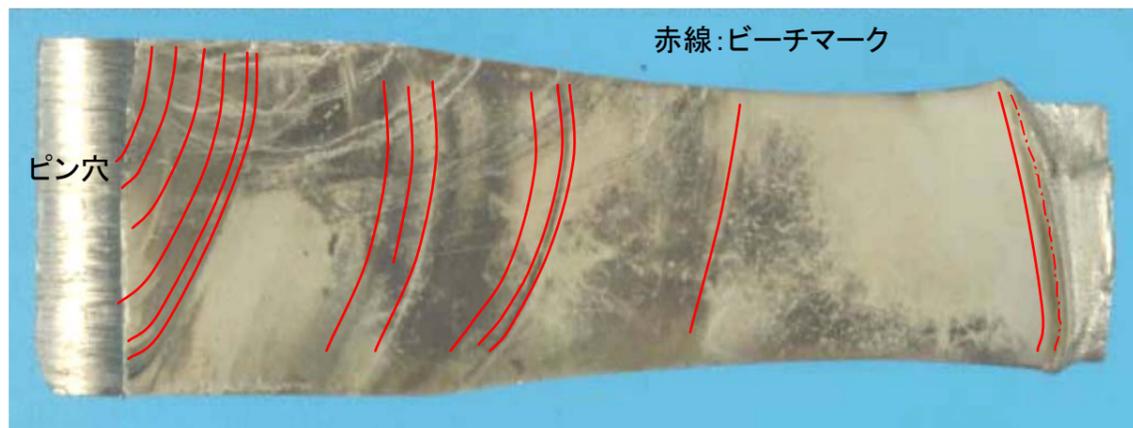
第12段羽根の根元取り付け部(フォーク)のビーチマーク観察結果

ビーチマーク(写真赤線)は、疲労き裂の進展の過程で、作用応力や環境等、き裂の進展速度に影響を及ぼす何らかの条件変化が生じた場合に形成されます。
