当社は、他の原子力発電所の低圧タービン動翼^{※1}取付部(車軸側)に微細なひび割れが確認されたことを受け、浜岡4号機第13回定期検査において低圧タービン第7段～第12段の動翼取付部(車軸側)の超音波探傷検査^{※2}をおこなっていたところ、低圧タービン(A)～(C)の動翼取付部(車軸側)に、有意な指示波形を確認しました。そのため、超音波探傷検査の対象範囲を低圧タービン第7段～第12段の動翼取付部(車軸側)全体に広げるとともに、指示波形を確認した動翼取付部(車軸側)については、動翼を取り外して磁粉探傷検査^{※3}等をおこなうこととしました。

このたび、低圧タービン第7段～第12段の動翼取付部(車軸側)の超音波探傷検査の結果、および動翼を取り外して実施した低圧タービン(A)～(C)の発電機側第12段の動翼取付部(車軸側および動翼側)の点検結果がまとまりましたので、お知らせいたします。

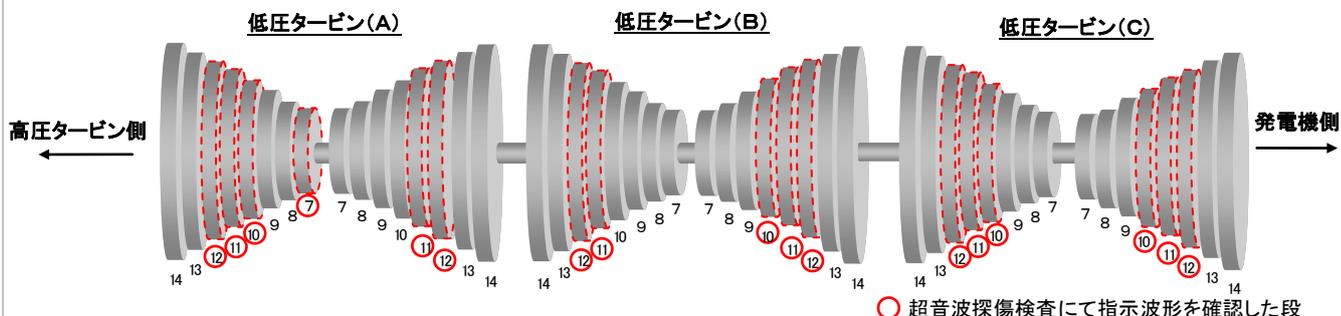
(1) 動翼取付部(車軸側)の超音波探傷検査による点検結果

超音波探傷検査により有意な指示波形が確認された箇所は以下のとおりです。

第7段		第8段		第9段		第10段		第11段		第12段	
	高圧タービン側	発電機側										
低圧タービン(A)	指示あり	—	—	—	—	—	指示あり	—	指示あり	指示あり	指示あり	指示あり
低圧タービン(B)	—	—	—	—	—	—	—	指示あり	指示あり	指示あり	指示あり	指示あり
低圧タービン(C)	—	—	—	—	—	—	指示あり	指示あり	指示あり	指示あり	指示あり	指示あり

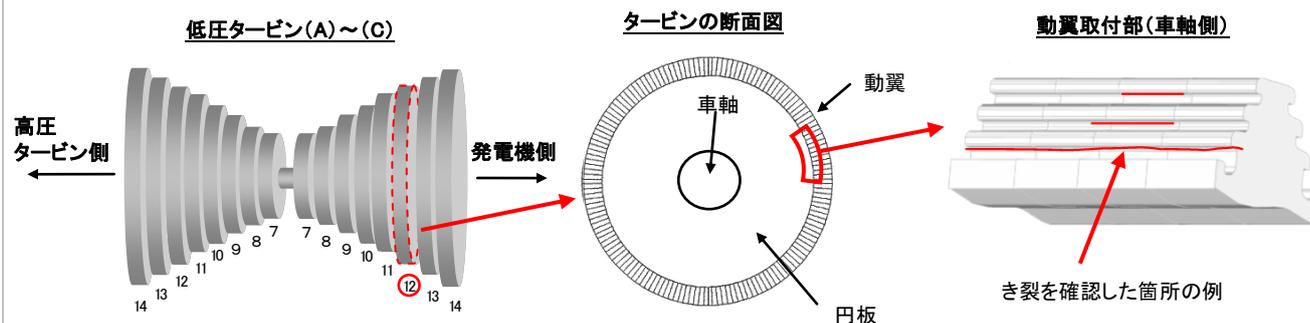
(2) 動翼取付部(車軸側)の磁粉探傷検査による点検結果(低圧タービン(A)～(C)の発電機側第12段)

動翼取付部(車軸側)全周の磁粉探傷検査を実施した結果、超音波探傷検査で指示波形を確認した部位とおおむね同一の部位にき裂を確認しました。

動翼取付部(車軸側)について、超音波探傷検査で指示波形を確認した部位の磁粉探傷検査を引き続き実施するなど調査を継続し、原因を究明してまいります。また、動翼取付部(動翼側)についても調査を継続し、原因を究明してまいります。

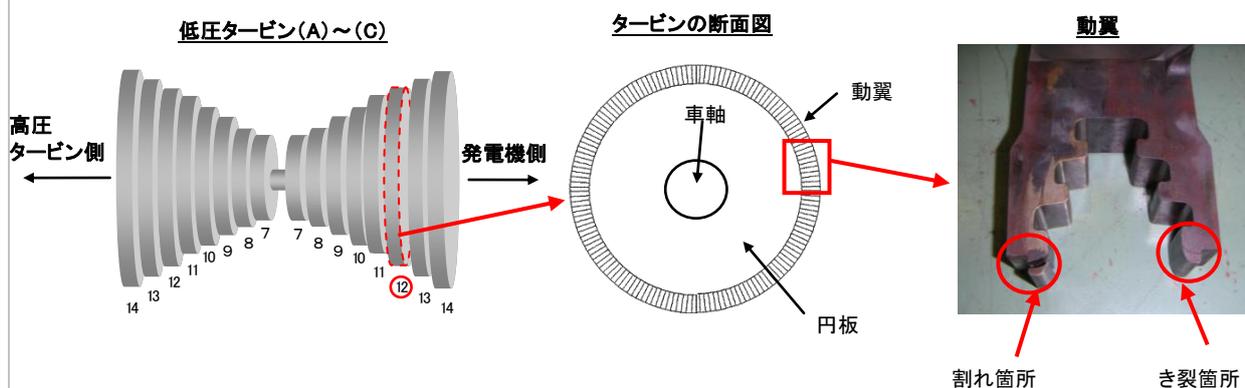
(3) 動翼取付部(動翼側)の目視検査および磁粉探傷検査による点検結果(低圧タービン(A)～(C)の発電機側第12段)

低圧タービン(A)～(C)の発電機側第12段の計450本の動翼のうち、9本に割れを確認し、92本にき裂を確認しました。

発電機側第12段
低圧タービン(A)	割れ:0
	き裂:3
低圧タービン(B)	割れ:5
	き裂:58
低圧タービン(C)	割れ:4
	き裂:31
