## 燃料集合体チャンネルボックス上部(クリップ)の確認結果について (原子力安全・保安院への中間報告)

2012年9月10日

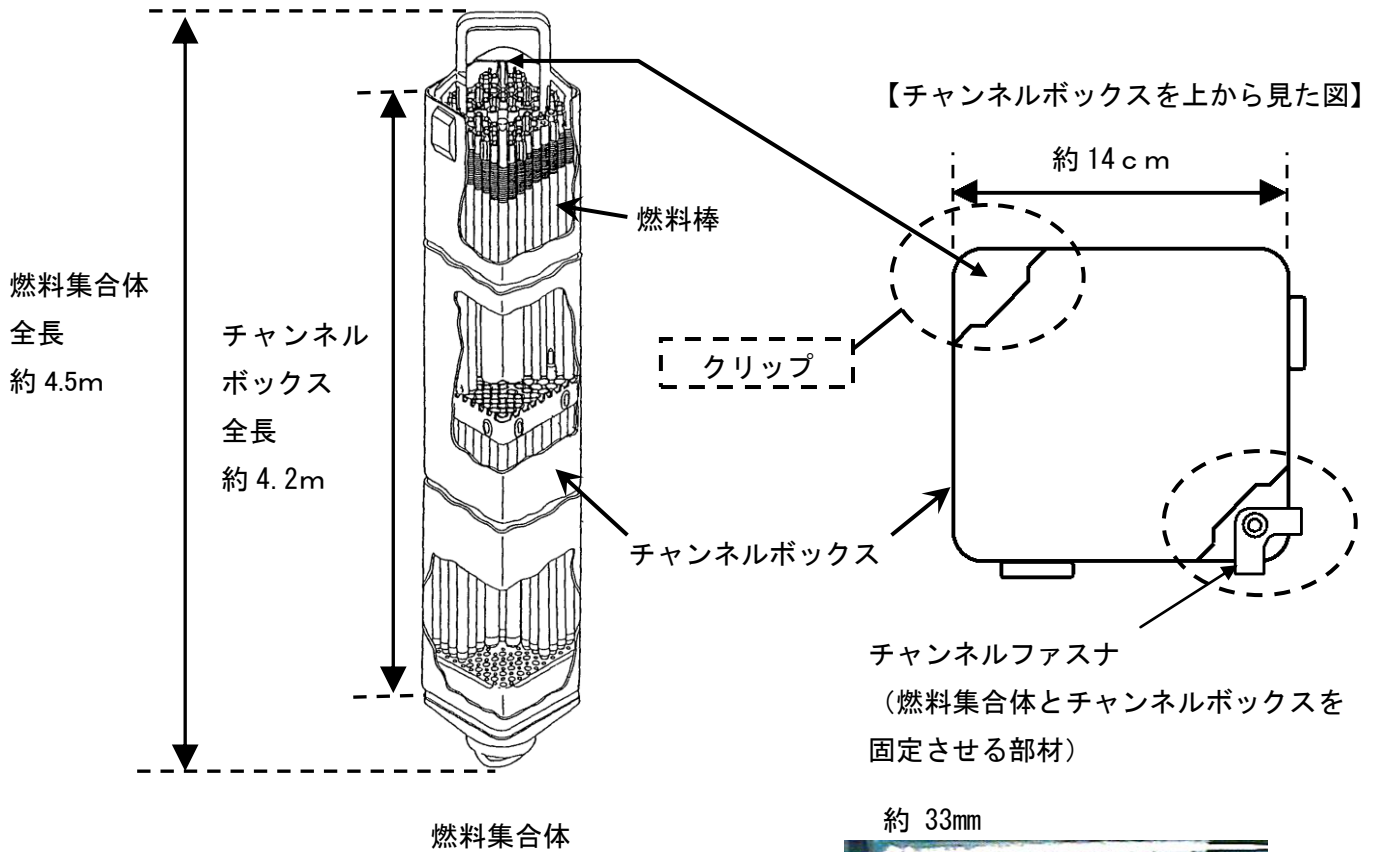
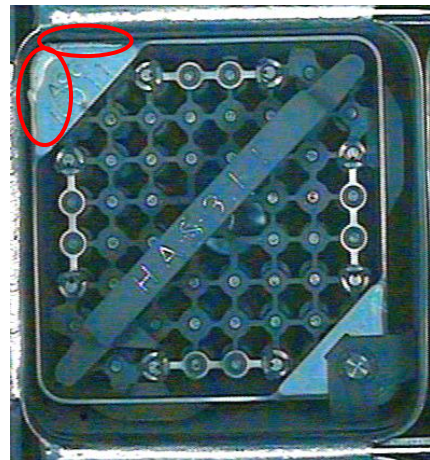
水中テレビカメラによりクリップを上方から確認した結果、変色等のあるチャンネルボックス(使用済燃料に装着されているもの)を122本確認しました。

変色等のある部位の写真  
(4号機の例)

変色等のあるチャンネルボックスについて、燃料集合体ごと検査台に移動して水中テレビカメラにて詳細に確認し、欠損の有無について確認をおこないます。
