浜岡原子力発電所4号機 蒸気乾燥器の溶接部の点検について

2011年1月5日

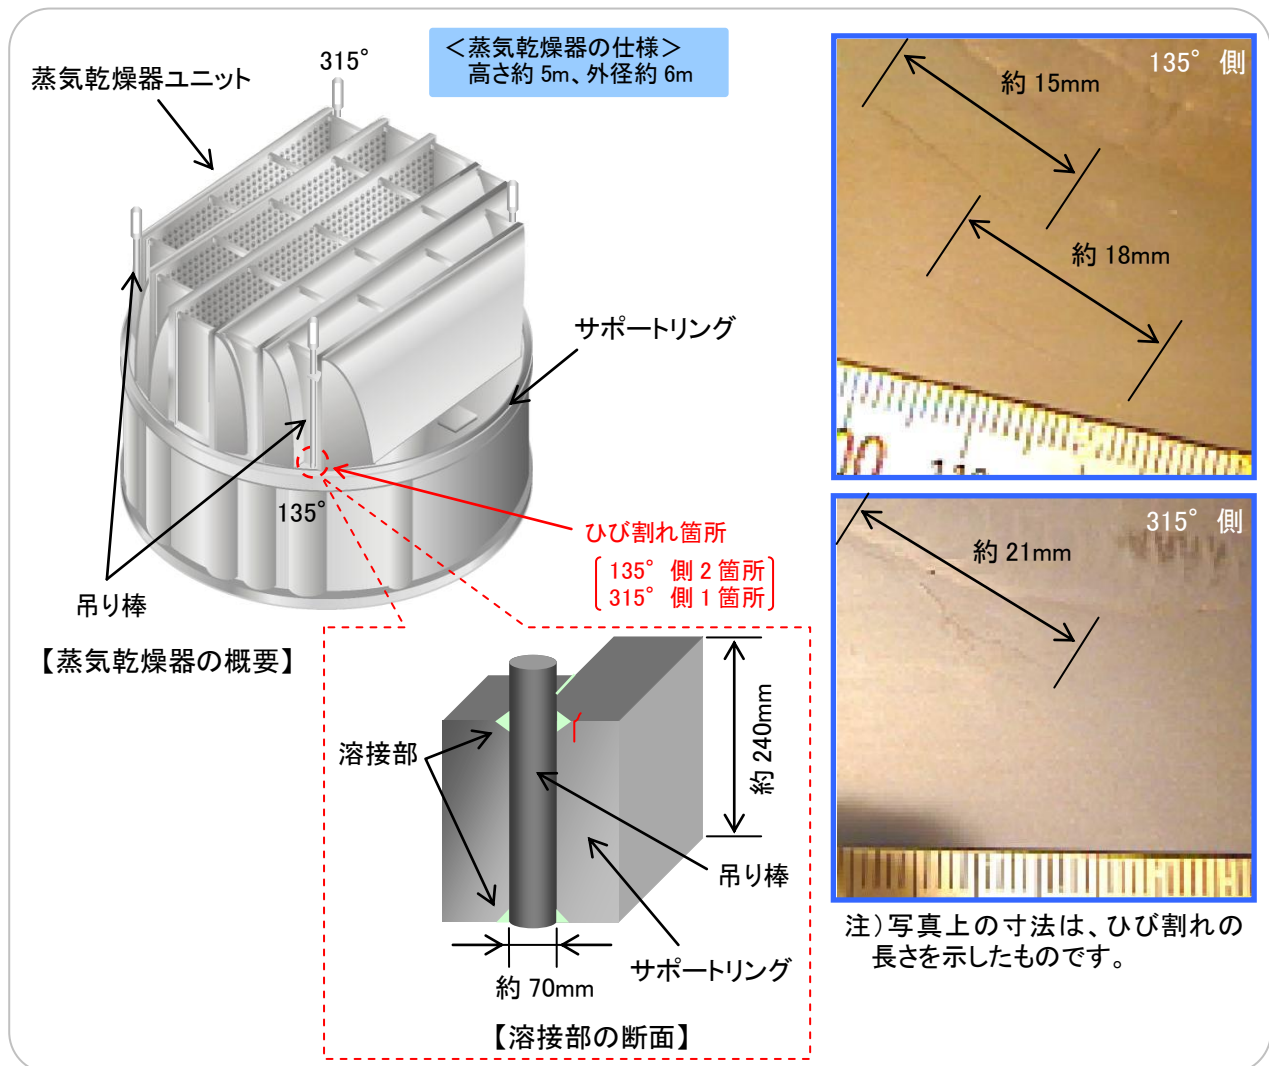
当社は、他社の原子力発電所および浜岡原子力発電所3号機で蒸気乾燥器^{※1}にひび割れを確認^{※2}したことから、4号機の蒸気乾燥器についても点検を実施したところ、蒸気乾燥器の吊り棒^{※3}とサポートリング^{※4}の溶接部近傍に3箇所のひび割れ(長さ最大約21mm、深さ最大約15mm)を確認しました。

調査の結果、これらのひび割れは、いずれも応力腐食割れ^{※5}によるものと推定しました。

当社は、蒸気乾燥器の構造健全性評価を行った結果、当該ひび割れは厚さ約240mmのサポートリングに対して、深さ約20mmの位置で停留すると評価され、今後、ひび割れが進展した場合でも、必要な肉厚約30mmを十分確保できることから、蒸気乾燥器の継続使用が可能と判断しました。

このため、当該蒸気乾燥器を継続使用することとし、今後、定期点検時に当該ひび割れの状況を確認していきます。
