浜岡原子力発電所3号機 蒸気乾燥器の溶接部の点検について(続報)

2011年2月25日

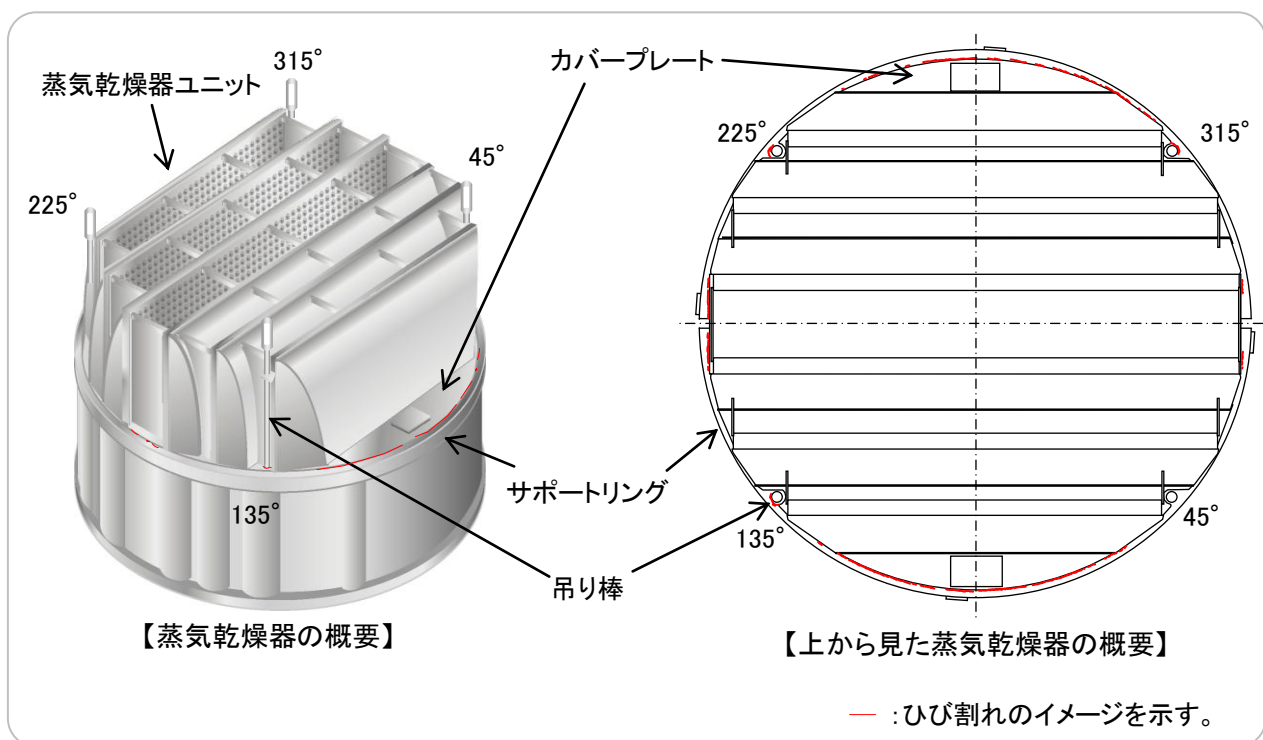
点検の結果、蒸気乾燥器(ステンレス鋼製)のサポートリング^{※1}とカバープレート^{※2}や吊り棒^{※3}等との溶接部近傍に、複数の断続的なひび割れ(長さ:最大145mm、深さ:最大13mm)があることを確認しました。

また、ひび割れの形状、蒸気乾燥器の使用環境、当該溶接部近傍の残留応力の評価結果等から、ひび割れは全て応力腐食割れ^{※4}によるものと推定しました。

蒸気乾燥器の構造健全性評価を行った結果、ひび割れの深さ方向の進展は緩やかであり、ひび割れは厚さ約240mmのサポートリングの構造上必要な厚さ(吊り棒との溶接部近傍で約30mm、カバープレート等との溶接部近傍で約190mm)に対して浅い位置で留まると考えられることから、蒸気乾燥器を継続使用することは可能と判断しました。

このため、当該蒸気乾燥器を継続使用することとし、今後、定期点検時に当該ひび割れの状況を確認していくこととしました。

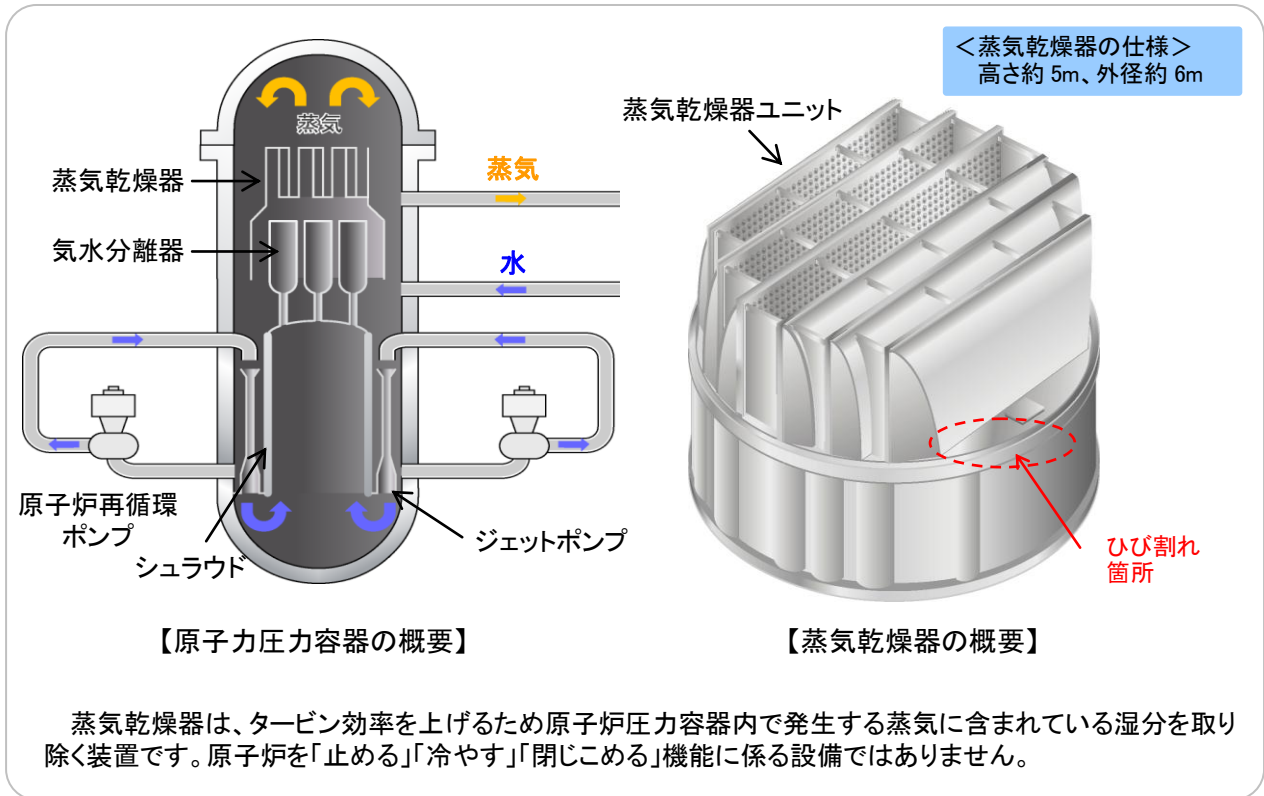
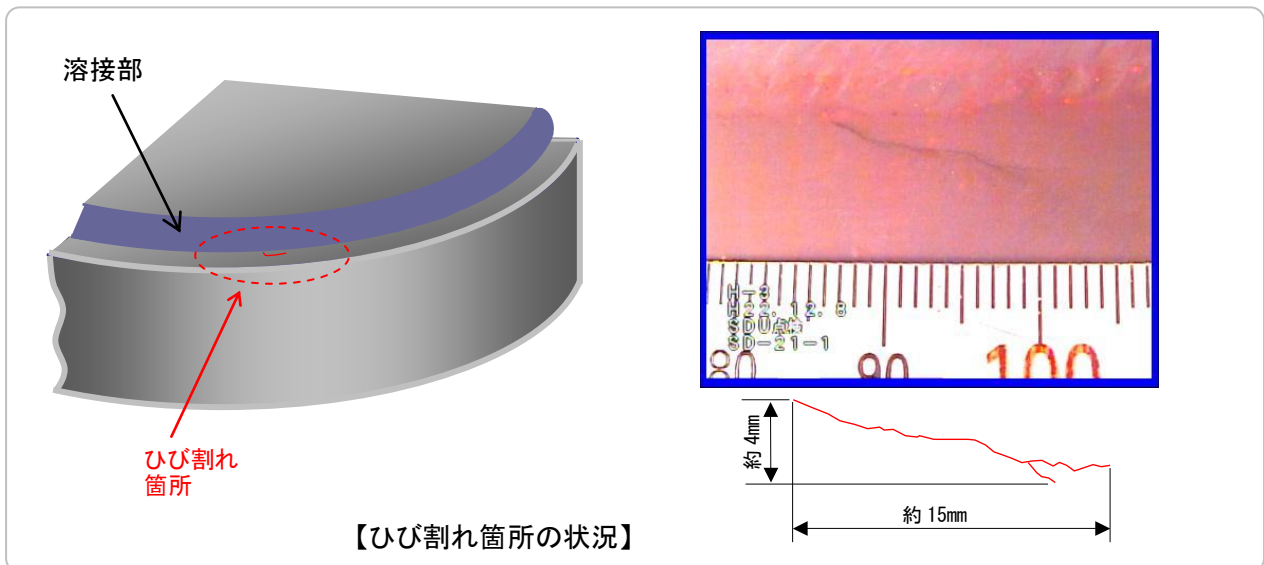
当社は、他社の原子力発電所で蒸気乾燥器にひび割れが確認された事象を踏まえ、3号機の蒸気乾燥器の点検を実施していたところ、2010年12月8日、蒸気乾燥器の溶接部近傍に、ひび割れがあることを確認しました。

今後、蒸気乾燥器の点検を継続するとともに、ひび割れの発生原因の調査等をおこないます。
