浜岡原子力発電所4号機 給水系配管支持構造物の施工不良について(続報)

2012年9月24日

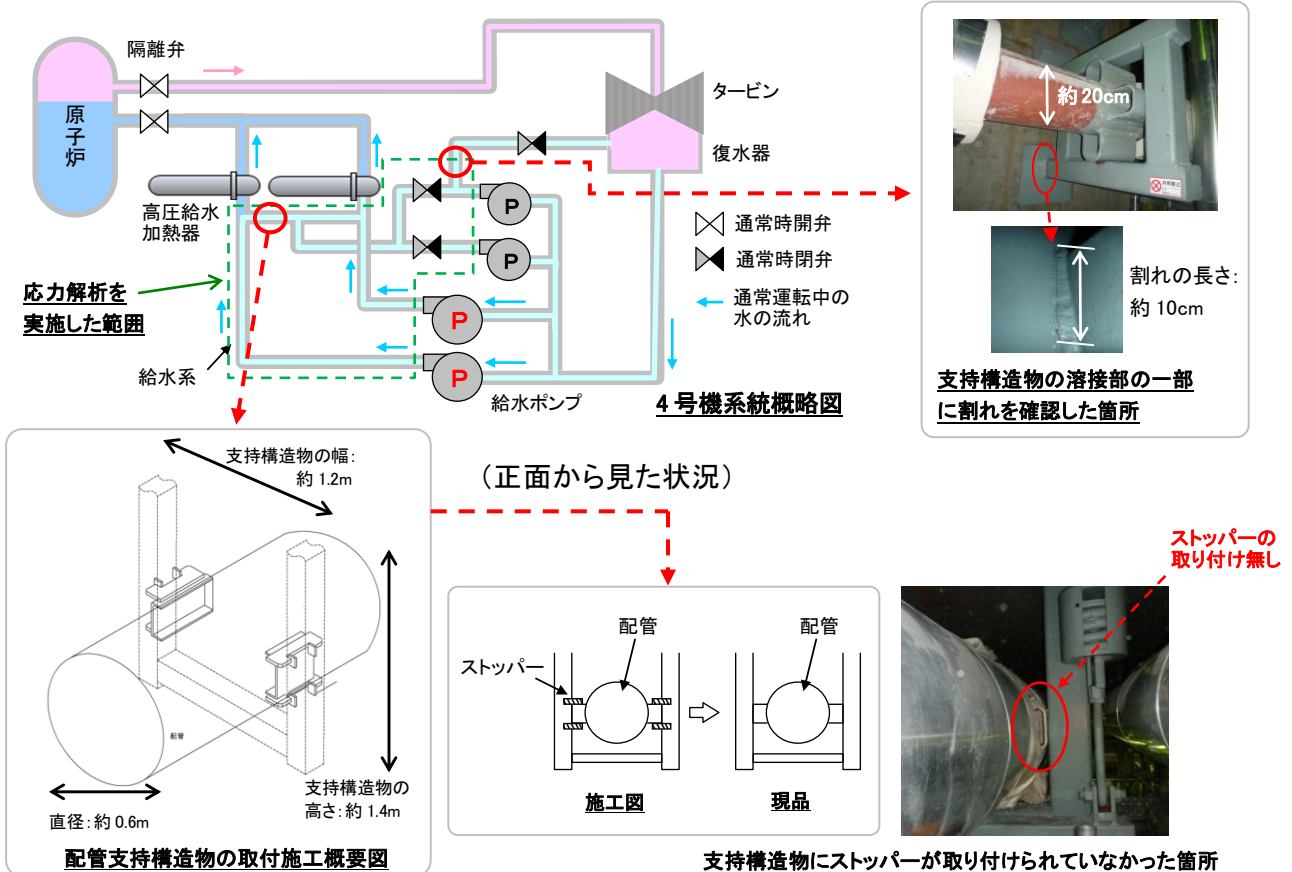
当社は、浜岡原子力発電所4号機の給水系配管を支持する構造物(以下、「支持構造物」という。)のうち、施工図に記載のある支持構造物の一部(以下、「ストッパー」という。)が取り付けられていないところがあることを確認しました。(2012年9月14日お知らせ済み)

また、この調査において1箇所の支持構造物の溶接部の一部に割れが発生していることを確認しました。

1箇所の支持構造物にストッパーが取り付けしていない状態および割れの発生している支持構造物が全く機能しない状態を仮定し、配管の応力解析をおこなった結果、配管に生じる応力は許容応力を下回り、健全性が確保されていることを確認しました。

ストッパーが取り付けしていなかった支持構造物について、ストッパーの溶接施工跡が無いことから、発電所建設時に取り付けを忘れたものと推定しています。今後、取り付け忘れの原因について調査し、必要な対策を講じてまいります。

また、原因調査結果等に基づき、3～5号機の支持構造物について必要な点検を実施してまいります。

なお、溶接部の一部に割れが発生している支持構造物については、原因を調査し、適切な処置を講じてまいります。
