浜岡原子力発電所 4号機 格納容器隔離弁(TIP 隔離弁)の動作不能に伴う
運転上の制限からの一時的な逸脱について

2010年8月25日

| 対象号機 | 4号機（定格熱出力一定運転中） ：沸騰水型、定格電気出力113.7万キロワット |

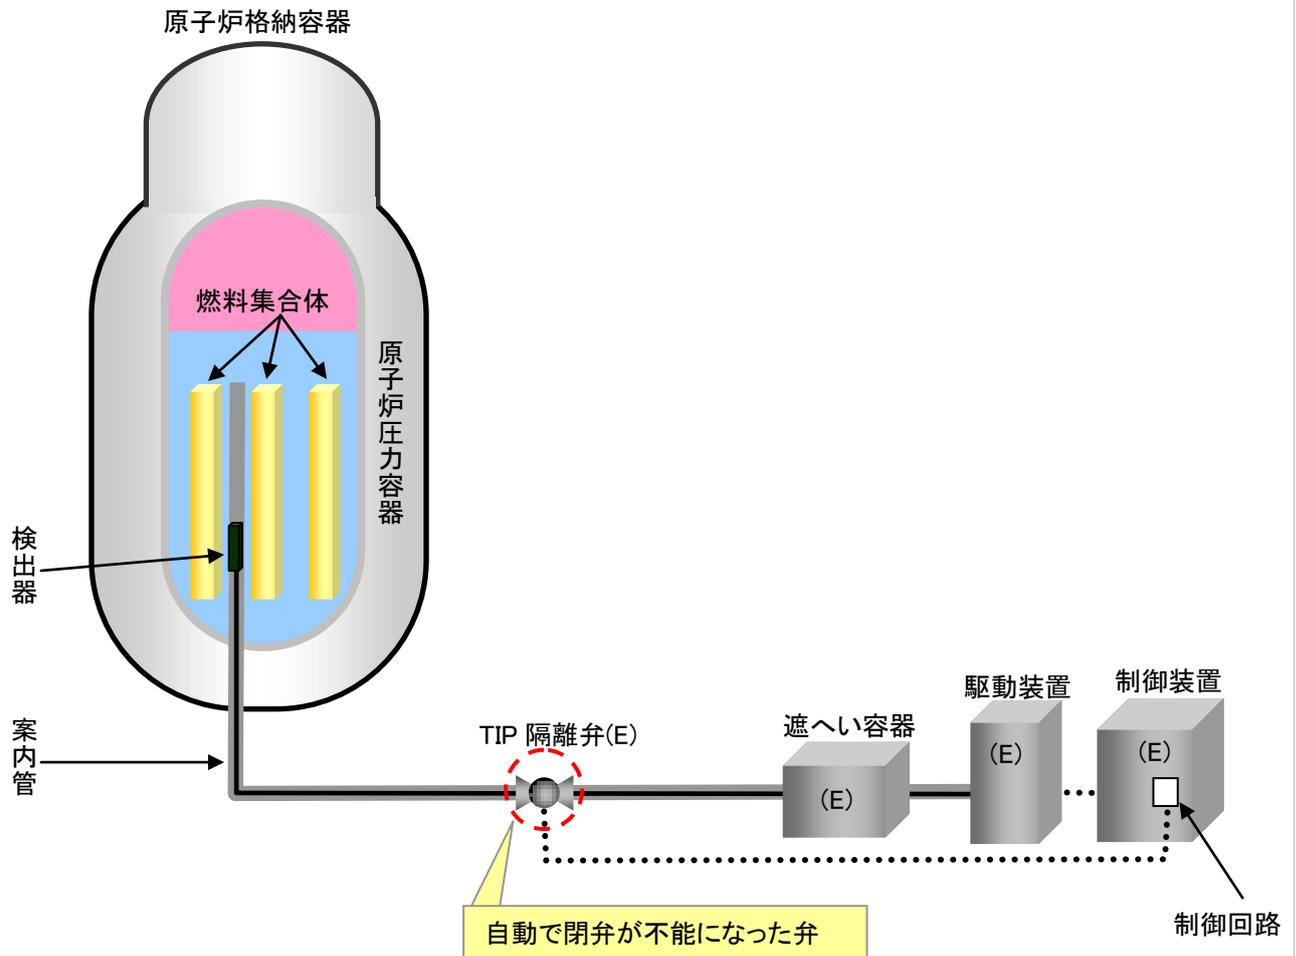
4号機 TIP の概要について

通常運転時、TIP 検出器は遮へい容器内に収納しており、TIP 隔離弁により案内管を隔離し、原子炉格納容器の境界を確保しています。

測定時には TIP 隔離弁を開弁し、検出器を原子炉内へ挿入します。

TIP 隔離弁はバネの力で閉弁する仕組みとなっており、駆動部に電気を供給することで開弁します。
