浜岡原子力発電所 5 号機 主復水器細管損傷事象に係る原因と対策について
(原子炉停止後の主復水器の導電率の上昇事象の続報)

2011 年 7 月 15 日

浜岡原子力発電所 5号機 主復水器細管損傷事象に係る原因と対策の概要

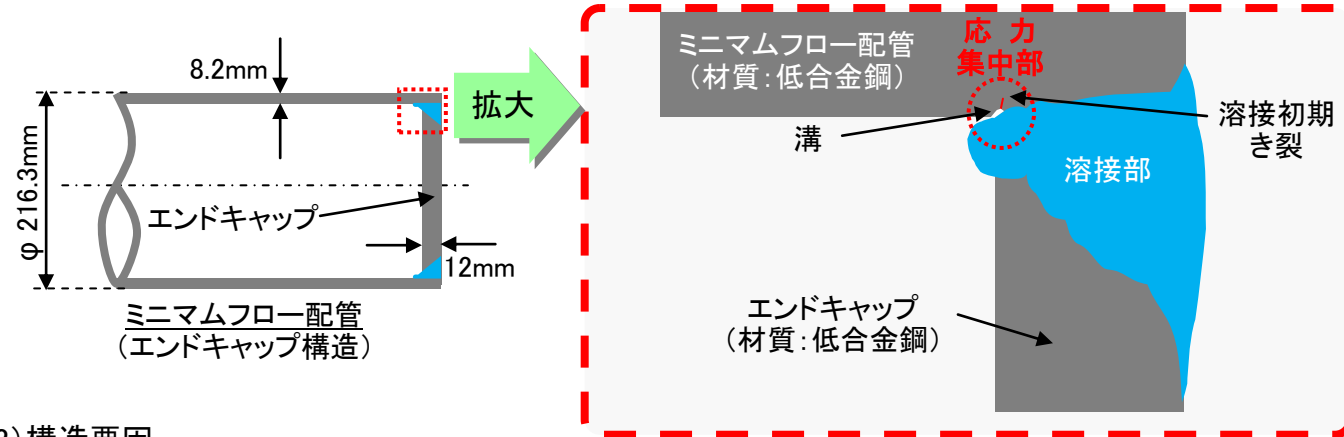
(1) 溶接要因

- ▶ エンドキャップとミニマムフロー配管との溶接部は、溶接部先端に溝が発生しやすい溶接構造(平板差し込み構造)を採用していました。
- ▶ 溝部に応力が集中することで、溶接初期き裂が発生していたことを破断面の観察結果等により確認しました。

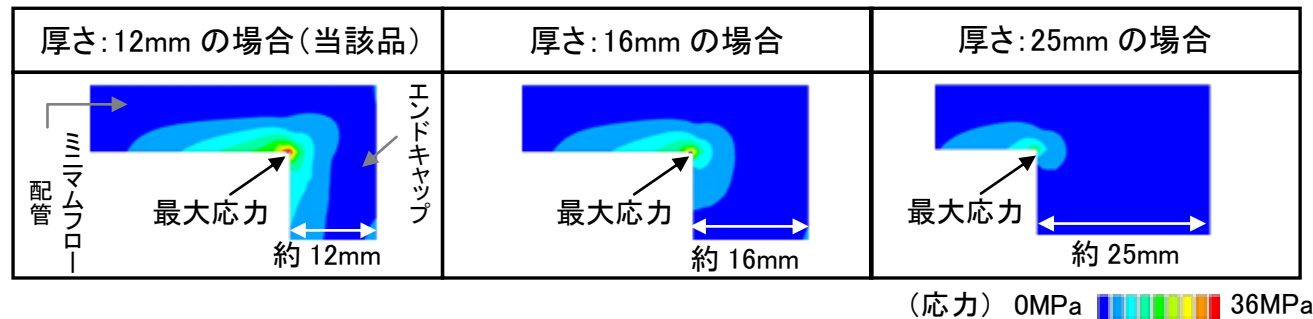
<5号機のエンドキャップの応力解析結果>

エンドキャップ部に加わる応力を解析した結果、ミニマムフロー配管内に同じ圧力(約 0.3MPa)を加えた場合、エンドキャップの厚みを薄くするほど、当該部に発生する応力が増加する傾向であることを確認しました。なお、5号機のエンドキャップは、3、4号機に比べ薄いものを採用していました。

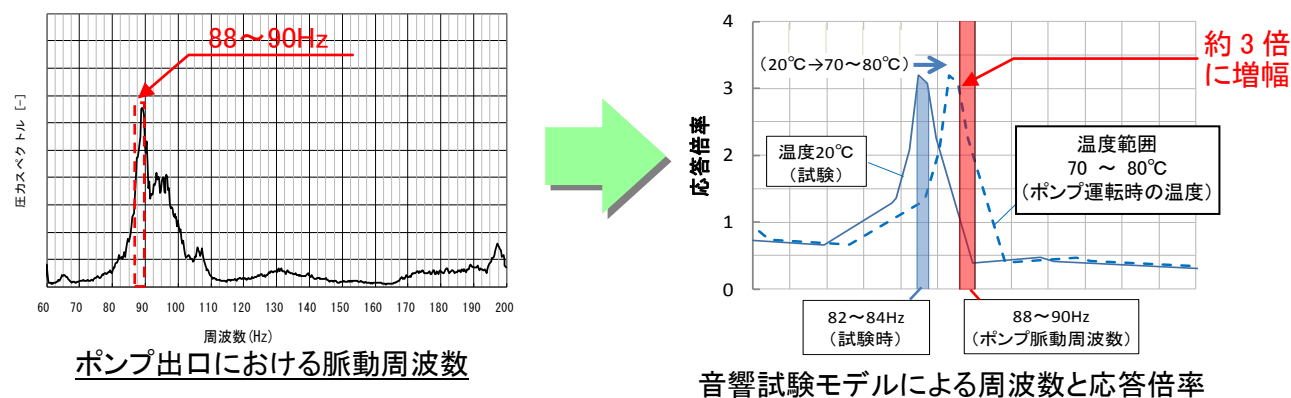
(3) 環境要因

実機を模擬した音響試験結果から、ポンプ出口の脈動周波数とミニマムフロー配管内を流れる水の共鳴周波数が一致することで、エンドキャップ部の圧力変動は約3倍に増幅することを確認しました。

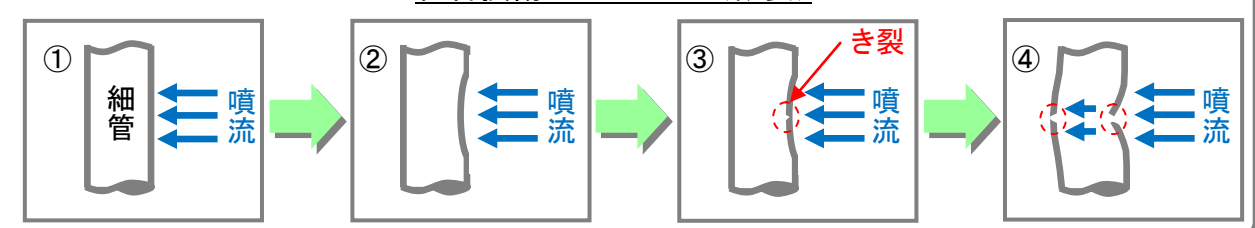
細管損傷のメカニズム(概要)

- ① エンドキャップの破断に伴うミニマムフロー配管からの噴流が細管に衝突
- ② 細管外面へ局所的に高い応力が加わり変形
- ③ 細管内面に、き裂が発生し・進展
- ④ き裂の貫通により、細管内面へも応力が加わり細管が破断

なお、今回の事象におけるミニマムフロー配管から噴出した水の流速 36m/s に対し、実機を模擬した細管損傷試験の結果、細管は 31m/s で破断することを確認しました。
