廃棄物減容処理装置建屋(第2建屋)(放射線管理区域内)
における活性炭を含んだ水の漏えいについて

2013年10月28日

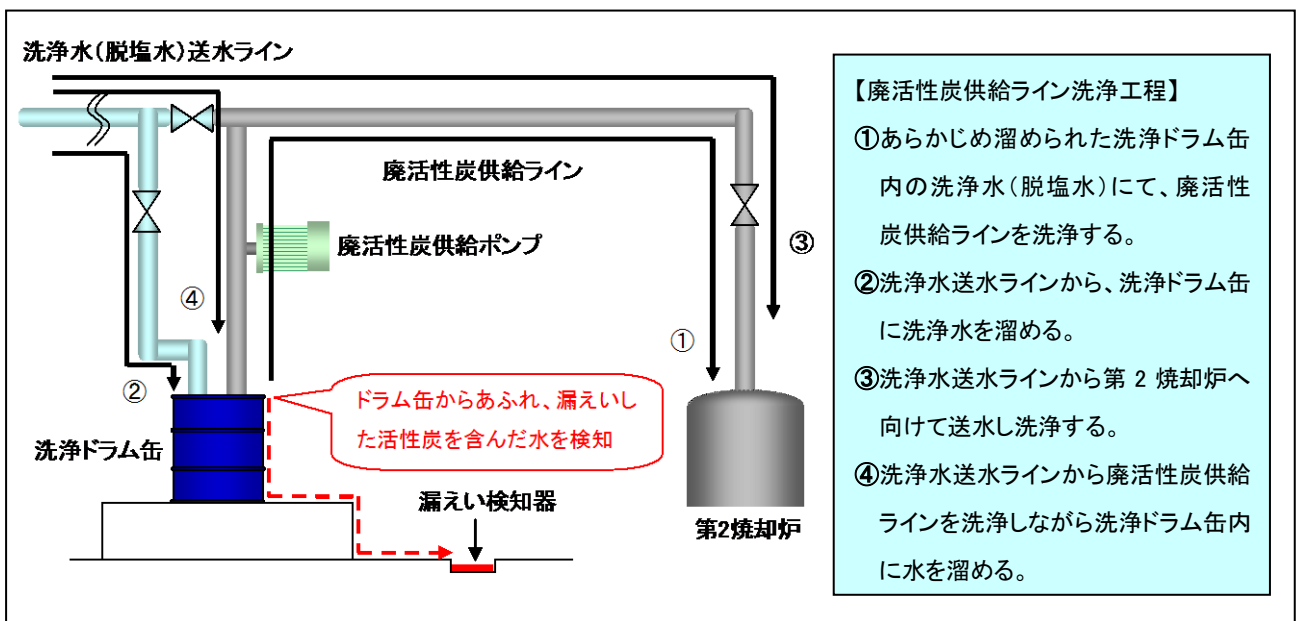
発生場所	廃棄物減容処理装置建屋(第2建屋)(放射線管理区域内)
発生年月日	2013年10月28日
発生時の状況	<p>午前8時10分頃、浜岡原子力発電所2号機の中央制御室に「廃棄物減容処理装置建屋故障」の警報が点灯し、廃棄物減容処理装置建屋の制御室に廃棄物減容処理装置建屋(第2建屋)2階の第2焼却炉雑固体取扱室内での漏えいを示す警報が点灯しました。このため、ただちに廃棄物減容処理施設で委託運転員が現場を確認したところ、廃活性炭供給装置^{※1}の洗浄水が、それを受けるためのドラム缶からあふれ、ドラム缶の周りに約2.5リットルの活性炭を含んだ水が漏えいしていることを確認しました。</p> <p>活性炭を含んだ水に含まれる放射エネルギーは約17ベクレル(国への報告基準^{※2}の約20万分の1)でした。</p> <p>活性炭を含んだ水は拭き取りにより、適切に処理をおこないました。</p>
今後の対応	今後、漏えい原因の調査をおこないます。
放射能の影響	<p>本事象による外部への放射能の影響はありませんでした。</p> <p>また、当社社員、協力会社社員に計画外に放射線を受けた者はいませんでした。</p>
お知らせ基準	<p>運転情報「表1-2 管理区域内において、放射性物質を含む機器等からの水の漏えいを発見したとき(但し、1リットル程度に至らない微少な漏えいを除く。)」に該当します。</p>
