廃棄物減容処理装置建屋(第2建屋)(放射線管理区域内)
における活性炭を含んだ水の漏えいについて(続報)

2013年11月20日

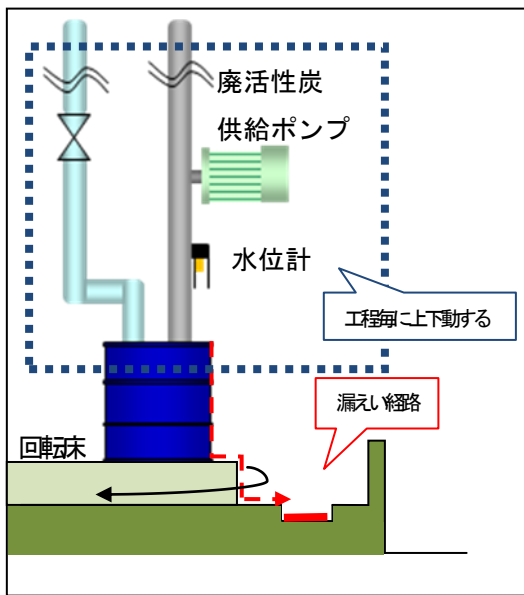
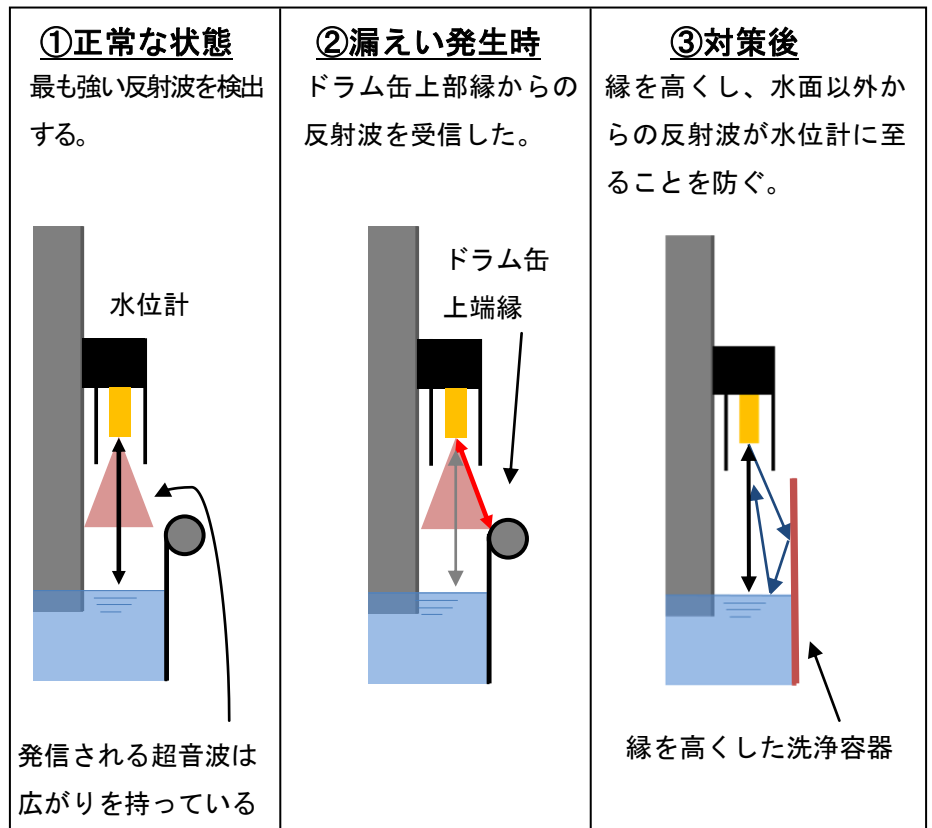
水位計の取付位置

<p>原因</p>	<p>調査の結果、活性炭を含んだ水が漏えいした原因は、洗浄ドラム缶に水を供給する際に、水位制御※の不調により、ドラム缶から活性炭を含んだ水があふれたためであるとわかりました。 水位制御の不調の原因は、水位計が水面からの反射波ではなくドラム缶上端縁からの反射波を受信したためであることが、再現確認の結果わかりました。 水位計がドラム缶上端縁の反射波を受信したのは、装置が上下動することに伴い水位計の位置がわずかに変わること、およびドラム缶が載っている回転床の停止位置についてもわずかに変わることの両方によるものと推定しています。</p>
<p>対策</p>	<p>ドラム缶上端縁からの反射波を受信し、水位が正確に測定できなくなることを防ぐため、従来のドラム缶から、縁を高くした洗浄容器に交換します。</p>

※ 水位制御は、ドラム缶内の水位に応じて弁の開閉等によりおこなわれています。また、ドラム缶内の水位の測定には、超音波式の水位計を使用しています。これは、水位計から超音波を発信し、水面からの反射波が水位計の受信部に届くまでの時間から水位を測定するものです。

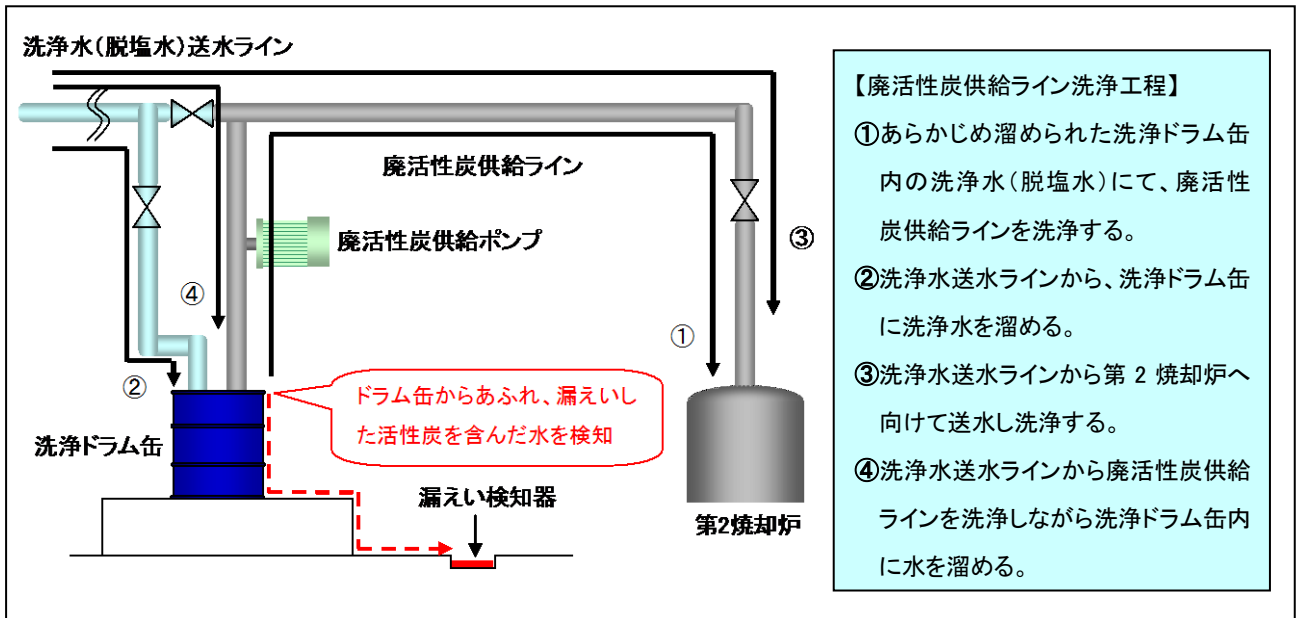
発生場所	廃棄物減容処理装置建屋(第2建屋)(放射線管理区域内)
発生年月日	2013年10月28日
発生時の状況	<p>午前8時10分頃、浜岡原子力発電所2号機の中央制御室に「廃棄物減容処理装置建屋故障」の警報が点灯し、廃棄物減容処理装置建屋の制御室に廃棄物減容処理装置建屋(第2建屋)2階の第2焼却炉雑固体取扱室内での漏えいを示す警報が点灯しました。このため、ただちに廃棄物減容処理施設で委託運転員が現場を確認したところ、廃活性炭供給装置^{※1}の洗浄水が、それを受けるためのドラム缶からあふれ、ドラム缶の周りに約2.5リットルの活性炭を含んだ水が漏えいしていることを確認しました。</p> <p>活性炭を含んだ水に含まれる放射線量は約17ベクレル(国への報告基準^{※2}の約20万分の1)でした。</p> <p>活性炭を含んだ水は拭き取りにより、適切に処理をおこないました。</p>
今後の対応	今後、漏えい原因の調査をおこないます。
放射能の影響	<p>本事象による外部への放射能の影響はありませんでした。</p> <p>また、当社社員、協力会社社員に計画外に放射線を受けた者はいませんでした。</p>
お知らせ基準	<p>運転情報「表1-2 管理区域内において、放射性物質を含む機器等からの水の漏えいを発見したとき(但し、1リットル程度に至らない微少な漏えいを除く)。」に該当します。</p>
