## 浜岡原子力発電所5号機 タービン建屋における油漏れについて

平成20年10月22日

# 発電機軸受部および漏えい箇所の概要

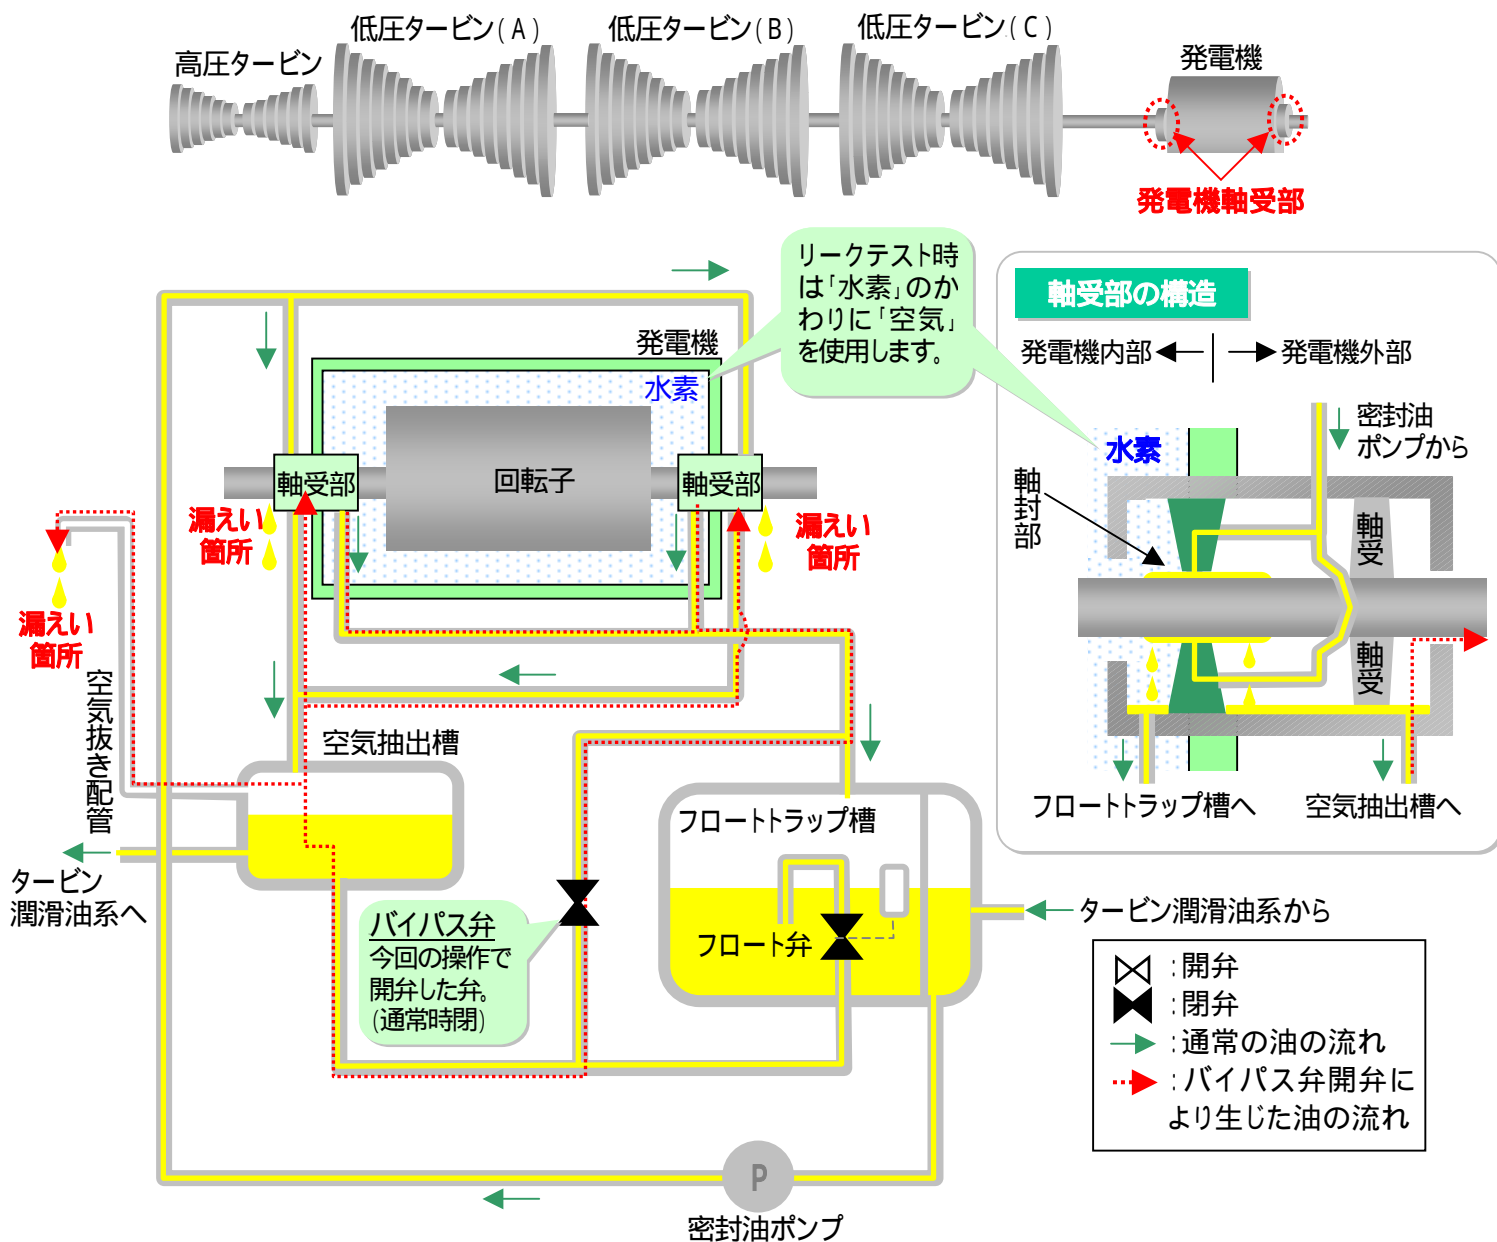
今回の事象は、リークテストのために高めた発電機内部の圧力を、テスト終了後に降下させる時に発生しました。(リークテストでは水素のかわりに空気を使用します。)

通常は、発電機内部の圧力が十分に下がった状態でバイパス弁を開弁しますが、今回は圧力降下時にバイパス弁を開けたため、発電機内部の圧力が空気抽出槽に伝わり、軸受部および空気抜き配管へ油が逆流し漏えいが発生しました。
