平成 21 年 3 月 27 日

現在、5号機の気体廃棄物処理系(※1)で水素濃度が上昇した事象について、機器の点検および各種試験等を実施し、原因の調査を実施していますが、これまでの状況についてお知らせします。

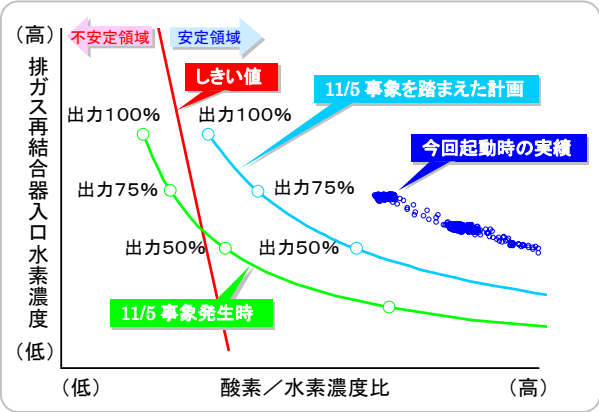
なお、運転停止の判断から停止操作を実施する間の排ガス流量の増加量から、排ガス再結合器以降の系統内の水素濃度は、最大24%程度まで上昇していたと評価しました。

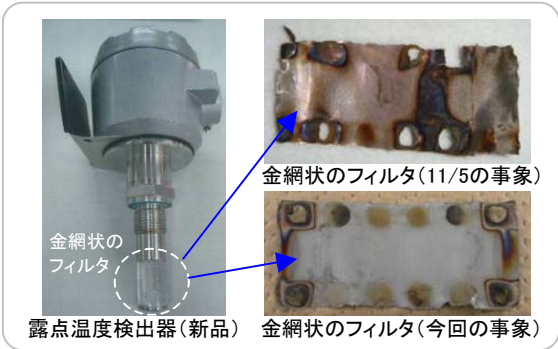
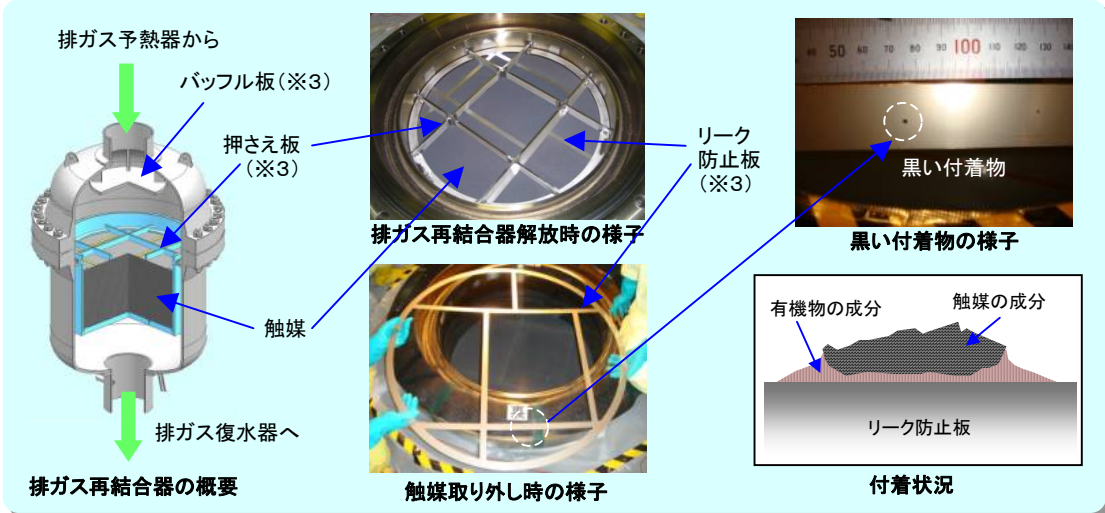
また、前項の調査状況から、露点温度検出器の金網状のフィルタに確認された変色と複数の穴は、系統内での水素燃焼によるものと推定しました。

なお、前回お知らせした、排ガス再結合器の分解点検で確認した1～2ミリメートル程度の複数の黒い付着物は、成分分析の結果、主成分は触媒であり、その他に付着面にゴム等の有機物が含まれていることを確認しました。調査の結果、この有機物は起動前に行った排ガス再結合器の分解点検時に、触媒の取扱いに使用したゴム手袋と成分が一致することを確認しました。

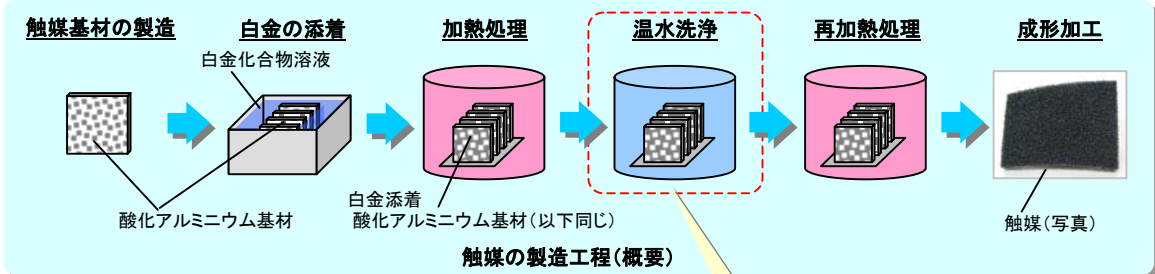
気体廃棄物処理系での水素濃度上昇事象が、同種の触媒を採用しているプラントで、ここ数年に集中して発生していることを踏まえ、排ガス再結合器に使用している触媒の製造工程に関し、原材料や製造用機器の変更等まで含め、最近変更が行われた箇所に着目して詳細に調査しました。その結果、触媒の製造工程で、「温水洗浄」の時間が長くなっていることが分かりました。

「温水洗浄」とは、触媒の製造工程(白金の添着工程)で触媒基材に付着した塩素成分を除去するため、高温水で洗い流す工程です。

以前は、洗浄後の残水に含まれる塩素濃度の基準を0.2ppmとするため、洗浄時間を33時間以下としていましたが、平成12年頃より、同基準を0.1ppmとしたため、洗浄効果を上げる目的から、洗浄時間が38時間以上に変更されていました。

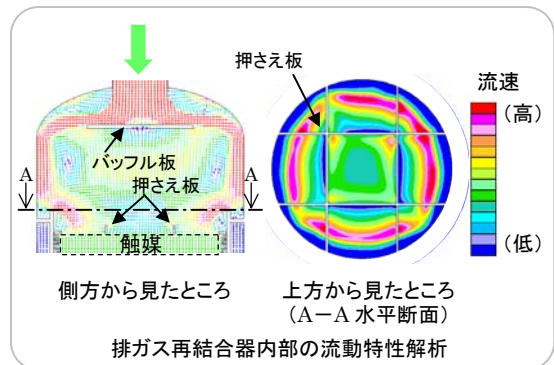
また、メーカー工場で実施している排ガス再結合器の流動特性の試験において、排ガス再結合器入口部に設置したバブル板の影響により、触媒入口部では、中央部と比較して周辺部の流速が早い「流れの偏り(偏流)」があることを確認しました。現在、偏流による影響について、評価を実施しています。
