浜岡原子力発電所4, 5号機 気体廃棄物処理系の点検・調査状況について

平成 21 年 5 月 26 日

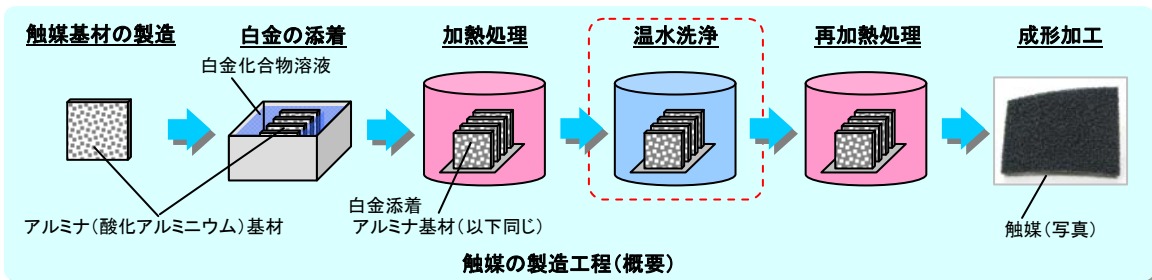
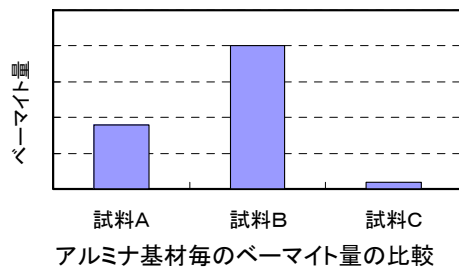
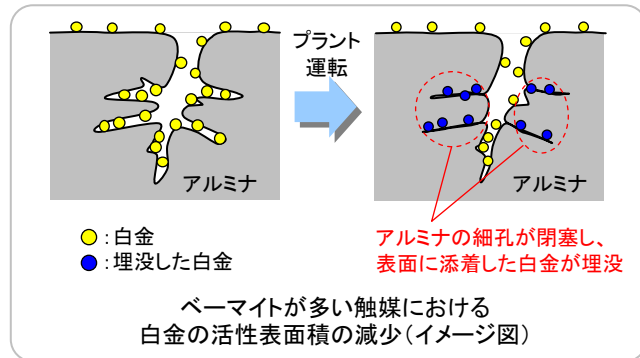
触媒の結晶形態を調査した結果、触媒の製造工程で、「温水洗浄(※2)」の時間を長くしたことにより、アルミナ(酸化アルミニウム)基材の結晶形態に変化が生じ、それ以前のもの比べて、ペーサイト(水酸化酸化アルミニウム)形態となる割合が多くなっていることが分かりました。

ペーサイトが多い触媒は、プラントの運転に伴い表面積が減少しやすく、その結果、アルミナ表面に添着された白金の活性表面積が減少するため、触媒性能低下の要因となることが判明しました。

なお、温水洗浄後の再加熱処理により、アルミナ基材の結晶形態をペーサイトから、表面積の減少しない γ アルミナ形態へ変化させることができますが、現状の再加熱処理温度では、アルミナの結晶形態の変化が十分に行われないことも判明しました。

試料A: 触媒の製造工程変更前(4号機相当品)
 試料B: 触媒の製造工程変更後(5号機相当品)
 試料C: 再加熱処理温度の改善品

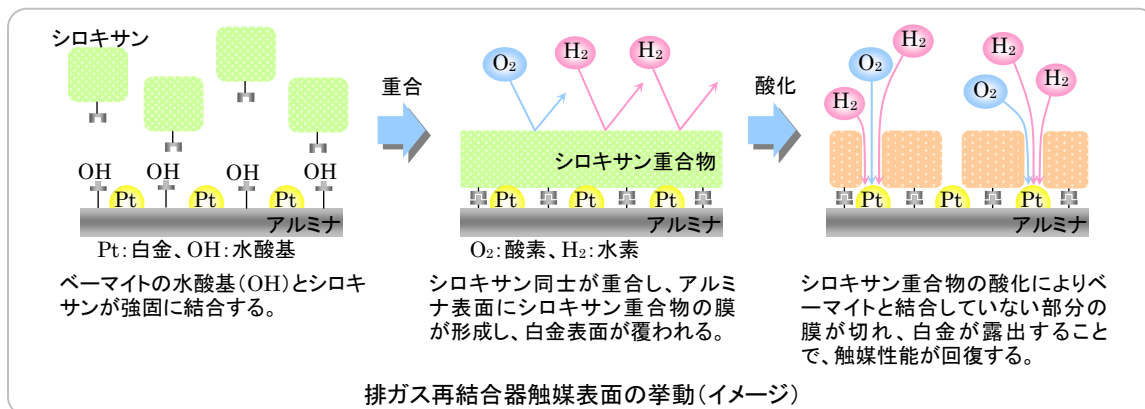
5号機の実機から取り出した触媒の成分分析を実施した結果、触媒表面に触媒性能を低下させるシロキサン(ケイ素化合物)が存在することを確認しました。

シロキサンは、触媒表面でアルミナと化学結合し、シロキサン重合物の膜を形成するため、白金の活性表面積が減少し触媒性能を低下させる原因となり得る物質です。

シロキサンの発生源を調査した結果、平成17年度以降に低圧タービン等で使用を始めた液状パッキンが揮発することで排ガス再結合器に流入する可能性のあることが分かりました。

また、液状パッキンの使用を模擬した排ガス再結合器の性能試験の結果、触媒性能が低下することを確認するとともに、製造工程で温水洗浄時間の長い触媒ほど、シロキサンの影響が大きいことを確認しました。

さらに、触媒の温度が上昇すると触媒表面を覆っていたシロキサン重合物が酸化し、膜が切れ、白金の活性表面積が増加するため、触媒性能が回復することも分かりました。

4号機についても、排ガス再結合器下流の排ガス復水器から採取した水を分析したところ、5号機の触媒同様、シロキサンが存在することを確認しました。今後、発生源を調査するとともに、触媒への影響について試験により確認します。

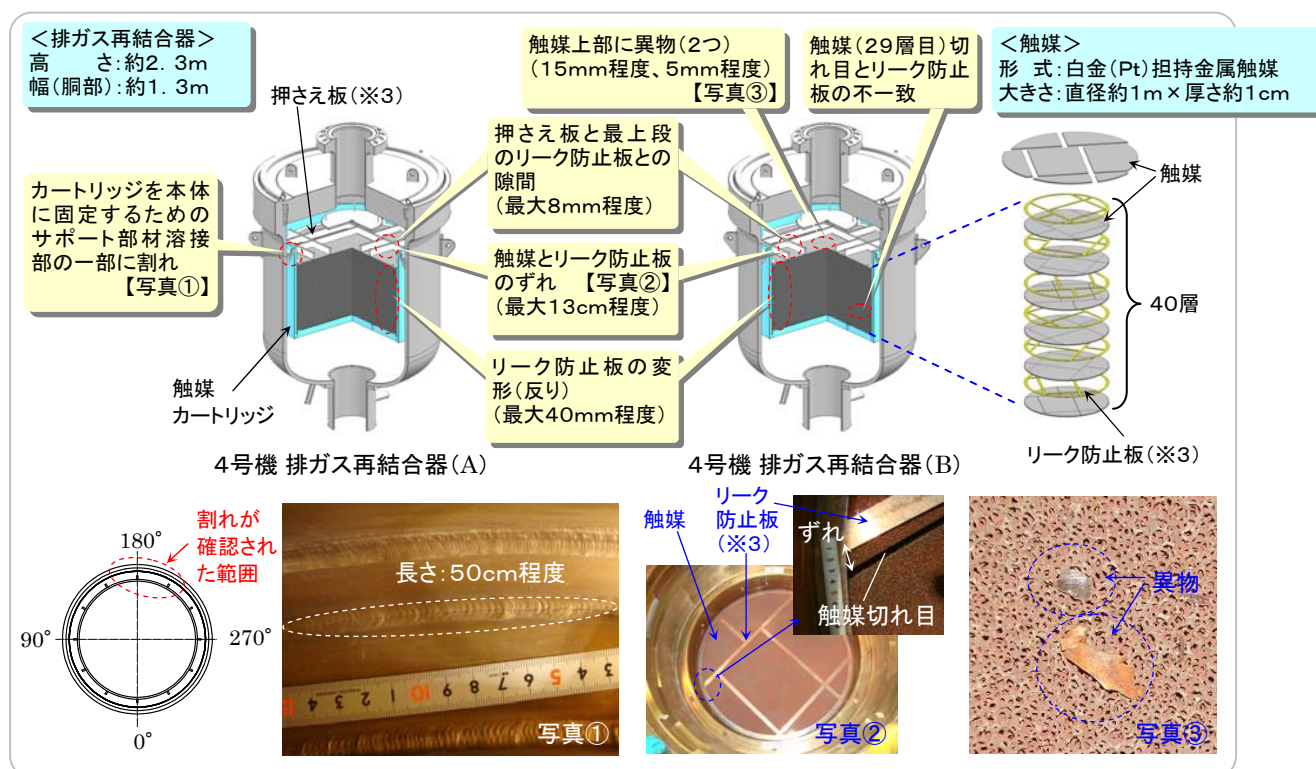
また、4号機については、5月12日より2台ある排ガス再結合器の開放点検を実施しており、これまでに以下の状況を確認しました。今後、これらの原因および水素濃度上昇事象との関連について調査を行います。
