## 配管溶接部の熱処理データ疑義に伴う点検・調査の実施について(続報)

平成 21 年 6 月 23 日

5号機 湿分離加熱器(A)(B)で確認した再熱割れの状況

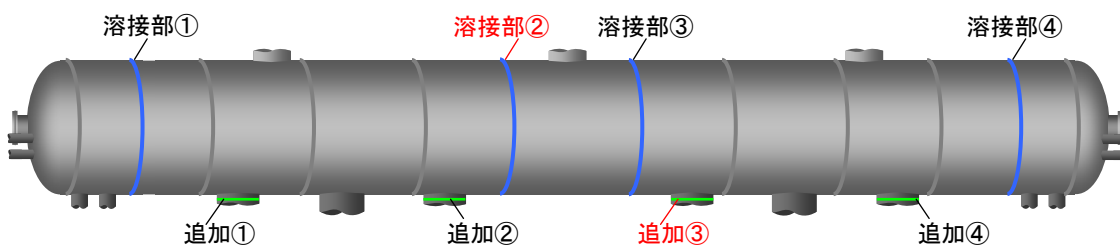
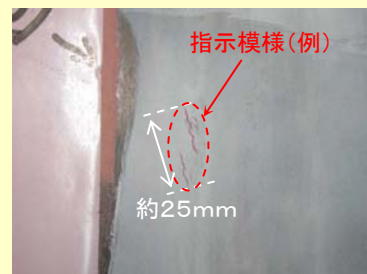
【湿分離加熱器(A)の指示模様の概要】

なお、湿分分離加熱器(A)(B)胴体の溶接部3箇所です再熱割れ(※3)が認められたため、研削により除去しました。研削後の板厚は必要厚さを満足しており、構造健全性に影響はありません。

溶接部	非破壊検査結果	備考
溶接部①、③、④	指示模様なし	
溶接部②	指示模様あり	長さ:最大約 25mm 深さ:最大約 2.4mm*1
追加①、②、④	指示模様なし	
追加③	指示模様あり	長さ:最大約 26mm 深さ:最大約 2.6mm*2

\* 1: 研削後の板厚は約 32mm であり、必要最小板厚 27.38mm を満足する。  
\* 2: 研削後の板厚は約 12mm であり、必要最小板厚 8.45mm を満足する。

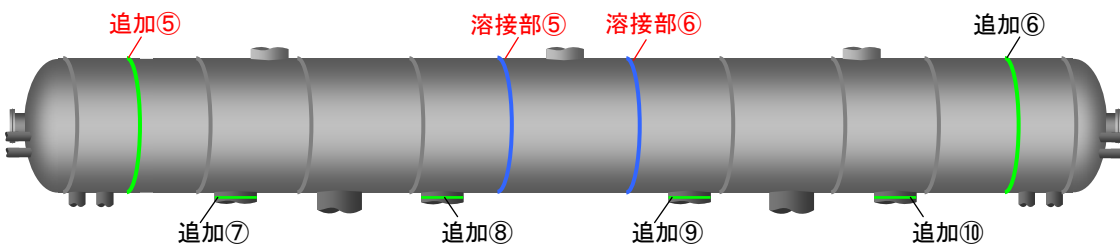
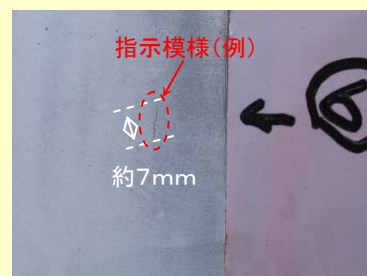
【湿分離加熱器(B)の指示模様の概要】

また、今回と同様な再熱割れが懸念される箇所に対する水平展開として、再熱割れが発生した部位と同じ材質であり、溶接時に高い残留応力が発生した可能性のある溶接部のうち、これまでに点検を行っていない10箇所(いずれも5号機湿分分離加熱器(A)(B)の溶接部)全てについて非破壊検査を行いました。その結果、2箇所に再熱割れを確認したことから、同様に研削により除去しました。これらについても、研削後の板厚は必要厚さを満足しており、構造健全性に影響はありません。

溶接部	非破壊検査結果	備考
溶接部⑤	指示模様あり	長さ:最大約 7mm 深さ:最大約 2.1mm*1
溶接部⑥	指示模様あり	長さ:約 7mm 深さ:最大約 2.2mm*1
追加⑤	指示模様あり	長さ:最大約 10mm 深さ:最大約 2.8mm*1
追加⑥~⑩	指示模様なし	—

\* 1: 研削後の板厚は約 31mm であり、必要最小板厚 27.38mm を満足する。
