原子力安全・保安院指示文書に基づく対応について (制御棒駆動機構と制御棒の結合不良を受けた対応について)

平成 20 年 9 月 22 日

原子力安全・保安院の指示を受けた制御棒結合作業の改善について

改良型沸騰水型軽水炉における制御棒の結合確認手順ならびに5号機で確認された結合不良事象について

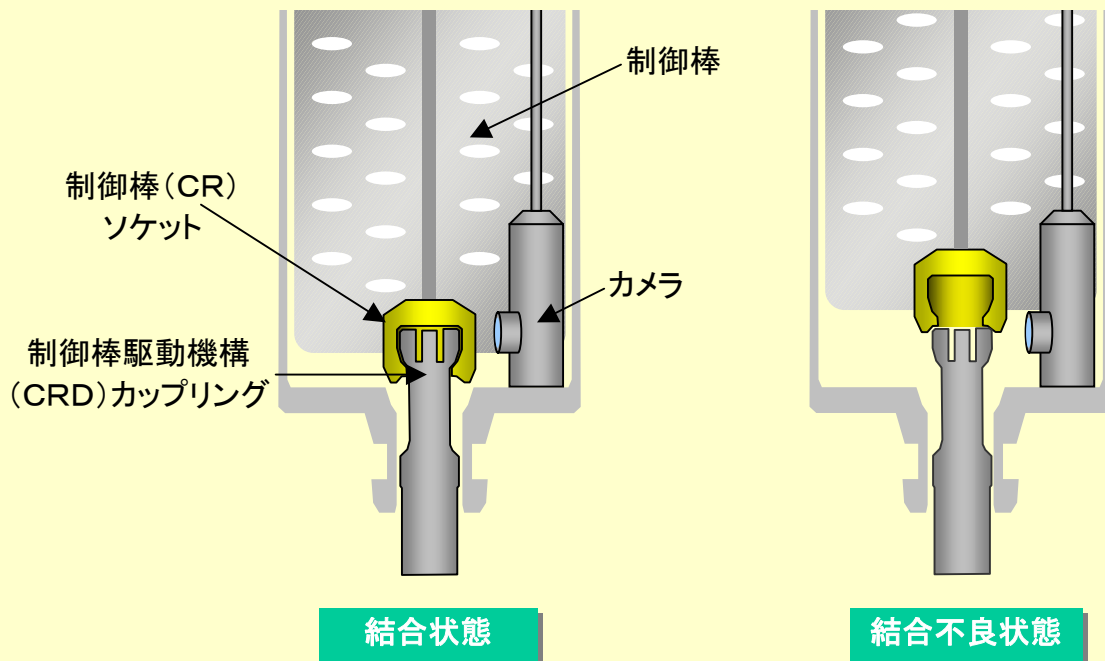
カメラによる結合状態の確認について

- ◆当面の対応として、制御棒の結合作業を原子炉上部から行う場合は、結合部が適切に結合していることを水中カメラによる映像を用いて確認します。

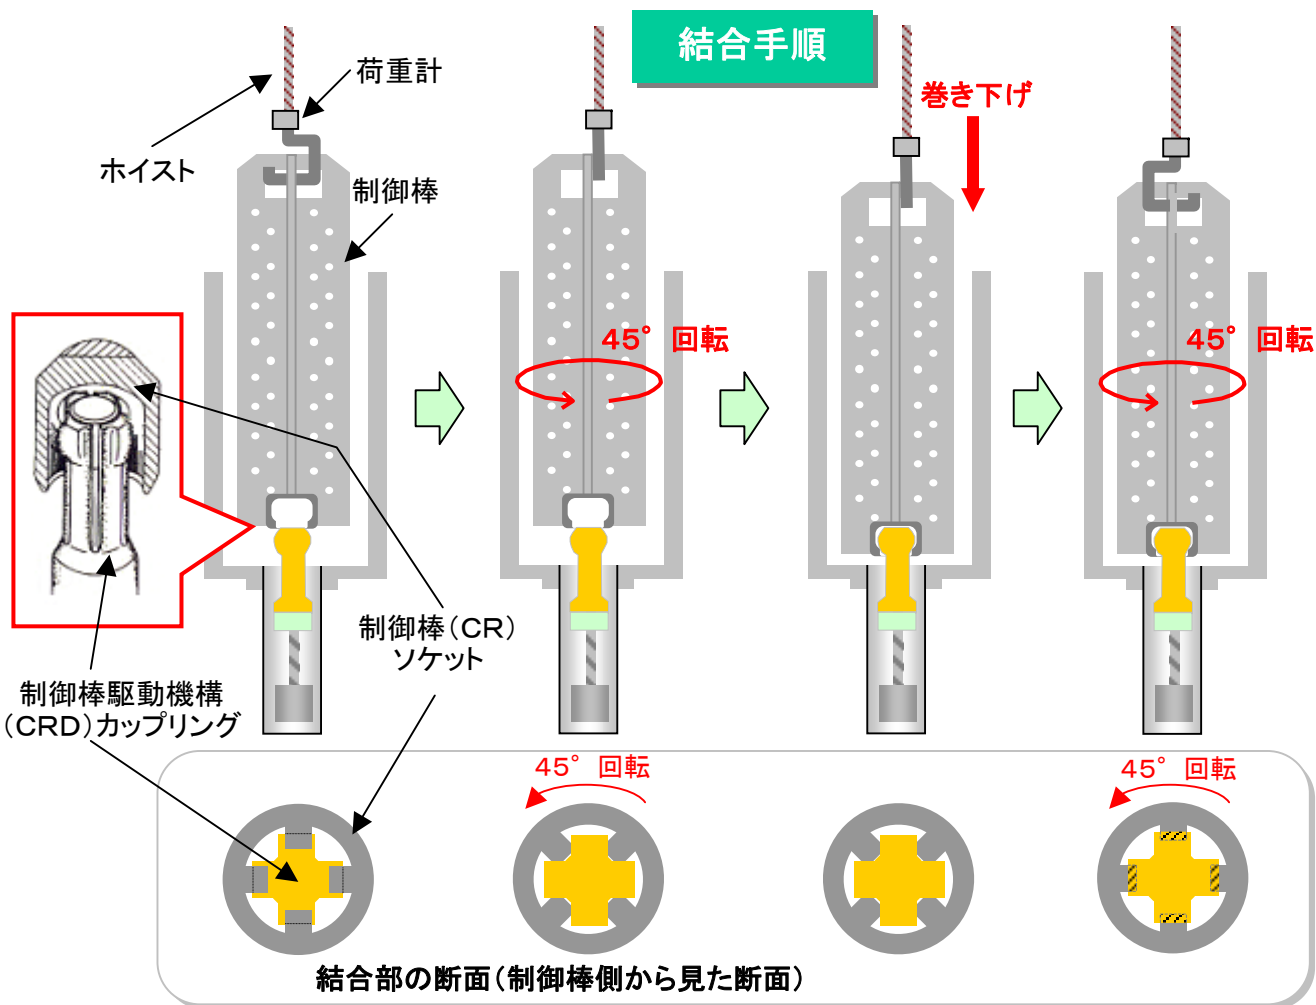
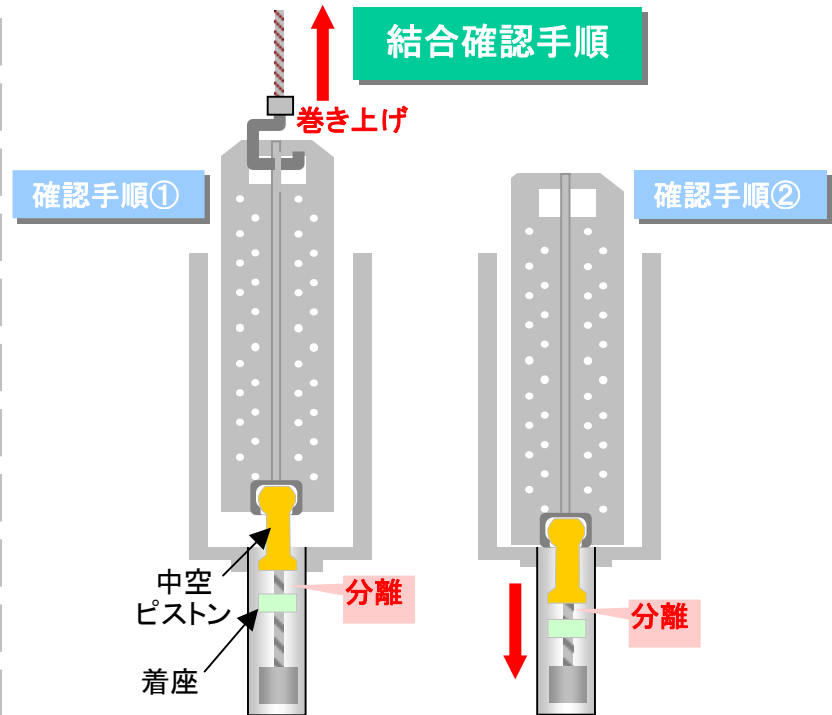
【5号機で確認された結合不良事象について】
 5号機第2回定期検査時、確認手順②で結合の確認を行っていた際に、結合は正常であると表示されましたが、制御棒の位置を確認する検出器から制御棒の位置の異常を示す警報が点灯しました。その後、同検出器の取り替えを行い、再度、手順②で結合の確認を行った際に、検出器異常の警報とともに、結合不良の表示が確認されました。このため、結合不良が生じていると判断し、当該制御棒駆動機構を点検し、制御棒と結合できていないことを確認しました。

- 【手順①】**
 ホイストを巻き下げ、CRDカップリングの上にCRソケットを載せます。
 ◆荷重計の荷重が減少
- 【手順②】**
 制御棒を45°回転させ、CRDカップリングとCRソケットの凹凸をはめ合わせます。
 ◆荷重計の荷重が増加
- 【手順③】**
 ホイストを巻き下げます。
 ◆荷重計の荷重が減少
- 【手順④】**
 制御棒を更に45°回転させ、CRDカップリングとCRソケットを結合させます。

5号機第2回定期検査時は、手順③でホイストを巻き下げるところを、誤って巻き上げてしまい、結合不良が生じたと推定しました。

【再発防止対策について】
 本事象の再発防止対策として、「荷重値の記録」、「制御棒高さの確認」ならびに「結合確認時に制御棒の位置の異常を示す警報が点灯していないことの確認」等を手順に追加しました。
