浜岡原子力発電所4号機 MOX燃料受取検査の再開について

平成 21 年 9 月 18 日

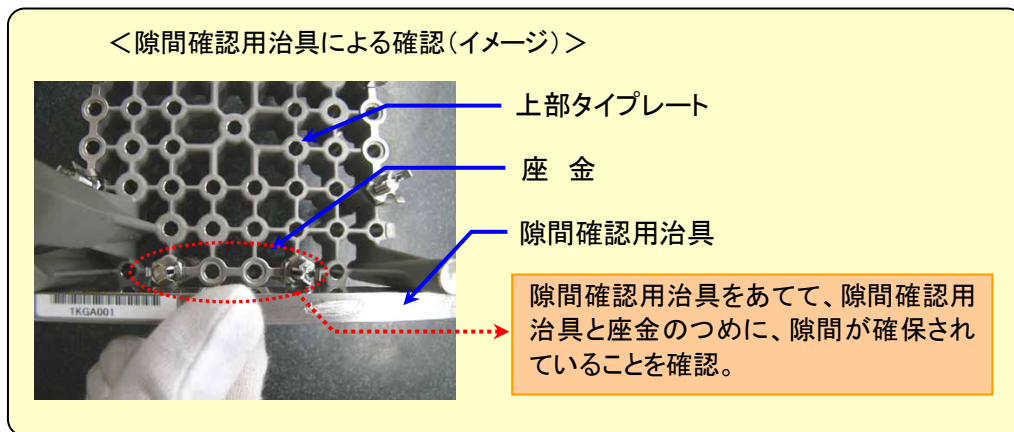
受取検査中に確認された、MOX燃料の上部タイプレートのナットまわり止め用座金(※1)のつめの曲がり事象について、以下のとおり、調査結果および対策がまとまったことから、受取検査を再開しましたので、お知らせいたします。

調査の結果、当該座金のつめが広がっていたところに、チャンネルボックス(※2)を装着したことにより干渉し、座金のつめが外側に曲ったものと推定しました。

座金のつめの曲がりを発生させない対策としては、チャンネルボックスの装着前に、上部タイプレートに隙間確認用治具をあてて、隙間確認用治具と座金のつめに、隙間が確保されていることを確認することとしました。隙間がない場合は、座金のつめを内側に曲げて、隙間を確保します。
